論文 軽量コンクリートを用いた既存 RC 部材の耐震性能評価

要旨 : 既存建物の耐震診断・改修が進められている中で、設計図書に示される設計基準強度に満たないコンクリートの存在が明らかになっている。本研究では解体予定の既存建物からコンクリートコアや RC 部材を取り出してその力学的性能を調べることで、現在の耐震性能評価法の妥当性について検討した。対象物件は軽量コンクリート建物で竣工後 52 年経たものである。また採取した部材のひび割れ等に対してエポキシ樹脂を注入し、その有効性について検討し、耐力、剛性に効果があることを確認した。

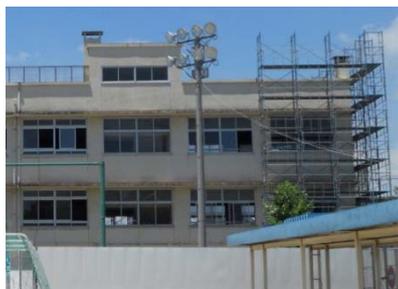
写真-1 小学校校舎

コンクリートコアおよび小梁を採取した建物は小学校校舎であり、昭和 36 年(1961 年)に竣工し、築 52 年経過している。竣工時には写真-1 に示す右部分の 3 スパンであったが、最終的には 21 スパンまで横増築している。耐震診断時に最初に建設された部分と昭和 38 年に横増築した部分が低強度コンクリートであることが判明し、これらの部分が平成 25 年(2013 年)に解体撤去された。建物平面図を図-1 に示し、同図中に採取したコンクリートコアと小梁の位置を示す。小梁は教室部分の大梁から続く廊下部分の小梁である。当時、軽量コンクリートに関しては JASS5⁴⁾ に記述があるものの、1958 年版の鉄筋コンクリート構造計算規準・同解説⁵⁾ (以下 RC 規準)には普通コンクリート・軽量コンクリートの分類は無い。RC 規準に軽量コンクリートの記述

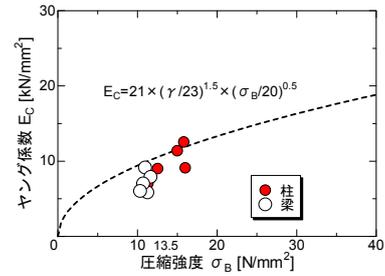
図-2 ヤング係数と圧縮強度の関係

圧縮強度は最大で 16.0 N/mm^2 、最小で 10.4 N/mm^2 であり、平均強度で 12.5 N/mm^2 となり、耐震診断基準適用下限値 13.5 N/mm^2 以下の低強度コンクリートと判定された。応力ひずみ関係から求めたヤング率の平均値は 7.63 kN/mm^2 となり非常に低い値となっている。ヤング係数と圧縮強度の関係は図-2 に示すとおりである。図をみると柱より梁のほうが低い傾向がみられるがその原因は明確でない。図中に RC 規準 1991 年版のヤング係数推定式を挿入したが、これまでの既往の研究⁶⁾で示されているように推定式より小さな値となった。この原因はコンクリートの長年月にわたる乾燥にあるとする文献⁷⁾もあるが、これらの影響は現時点で診断・改修設計⁸⁾に反映されていない。図-3 に引張強度と圧縮強度の関係を示す。引張試験用の供試体と圧縮試験用の供試体は柱から抜き取った 1 本のコアから切り分けたものである。実験値は RC 規準による推定式より大きな値となった。

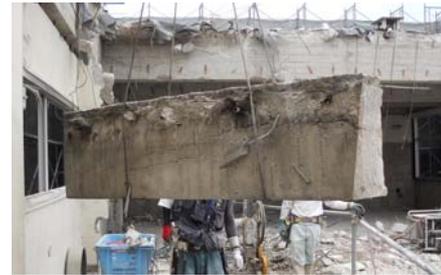
写真-3 小梁の切り出し

本建物の解体にあたり、2 階廊下の小梁 2 本を採取した。梁に接続する床スラブを研り落とし、スラブ筋を切断した後に梁端部をワイヤソーで本体から切り離した。採取にあたってはできるだけ梁に損傷を与えることなく切り出した。写真-3 にその様子を示す。構造図面に示される梁断面詳細を表-2 に示す。

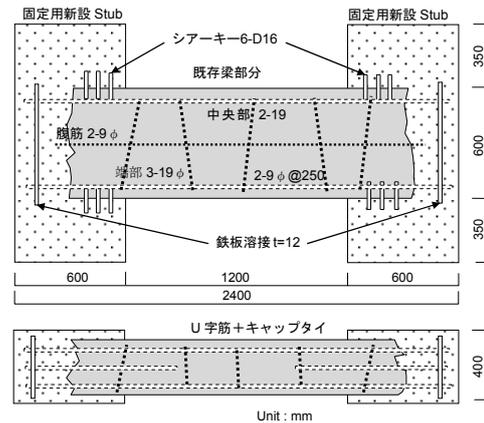
図-4 試験体概要

切り出した梁を加力用試験体とするために梁両端部に RC スタブを作成した。スタブのコンクリートは Fc24 とし、D25 および D10 を用いて補強した。主筋定着のため端部のコンクリートを研り落とし、主筋に鉄板を溶接した。また、既存梁のスタブ内への固定を確保するためシアキー6本 (D16) を4箇所を設置した。図-4 に試験体概要を示す。本論文ではせん断性能に着目し、既存梁に対する評価式の妥当性について検討することが主目的の一つである。そのため試験体をせん断破壊先行型とするため梁のせん断スパンを 1200mm (せん断スパン比 $M/QD=1$) とした。これによって耐震診断基準に示される評価式を用いて求めた梁端部曲げ降伏時の耐力(199kN)および中央部せん断破壊耐力(169kN)の関係は表-2 に示すように 0.85 となった。耐力計算において鉄筋強度は耐震診断基準に従い 294N/mm^2 、コンクリート強度には RC 規準 (1958 年版) にある最低値 13.5N/mm^2 を用いた。また RC 規準 (1971 年版) には軽量コンクリート梁のせん断強度は普通コンクリート梁に対してひび割れ発生時に 0.8 倍、終局時に 0.75 倍とすることが示されており、本論文もこれに従い、耐震診断評価式により得られたせん断耐力を 0.75 倍している。なお、両試験体ともスラブを研り落とす際に断面欠損が発生し、これをファイバーモルタルで補修した。この断面補修の影響を少なくするためモルタル強度を低く設定し 9N/mm^2 で作成している。試験体 AB-1 には梁中央にコールドジョイントが見られた。本論文では施工不良による影響を調べるとともに、相対的に瑕疵の少ない AB-1RE にエポキシ樹脂を注入し、補強効果を確認することとした。丸鋼主筋の抜け出しを防止するため、コンクリート表面から鉄筋位置まで穿孔し、鉄筋周りにエポキシ樹脂を注入するとともに、ジャンカのある部分や断面修復材と既存部材の界面にもエポキシ樹脂を注入した。エポキシ樹脂は低粘度のものを使用し、スプリング式カプセルを用いて低圧で注入している。エポキシ樹脂は総使用量からカプセル内残量を差し引くことで梁内部に約 4.5kg 注入されたことを確認した。注入時にはコンクリート表面数か所から樹脂が漏出し、表面に

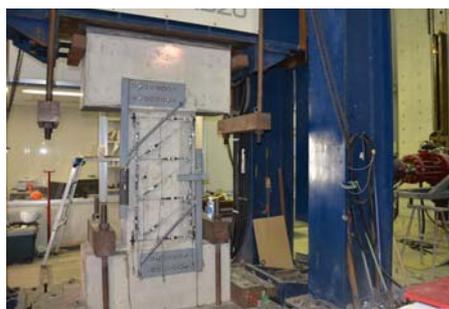
写真-4 試験体および変位計セット状況

建研式載荷装置を用いて逆対称曲げ加力を実施した。スタブ間変位 δ を試験区間 L で除したものを変形角 R とし、変形角 $R=1/800, 1/400, 1/200, 1/133, 1/100, 1/80, 1/67, 1/50, 1/57, 1/44 \text{ rad}$ を正負各 1 回ずつ行った。また本試験体は梁であるため軸方向変位を拘束せず軸力を 0 とするように鉛直ジャッキを制御した。また変形についてはスタブ間変位のほかに試験体局所における曲げ変形およびせん断変形を測定するために試験体裏面に変位計を配置した。試験体設置状況および変位計取り付け状況を写真-4 に示す。

本試験では試験体のせん断変形 δ_s と曲げ変形 δ_m を個別に抽出できるように写真-4 に示すように変位計を設置している。求めたせん断変形と曲げ変形の和がスタブ間で計測した全体変形 δ と一致する様子を図-6 に示す。この局所変位計から求めた全体変形 ($\delta_s + \delta_m$) に対するせん断変形の割合 ($\delta_s / (\delta_s + \delta_m)$) を図-7 に示す。弾性時の全体変形 δ におけるせん断変形 δ_s の割合は式(1)を用いて求めると 0.365 となった。

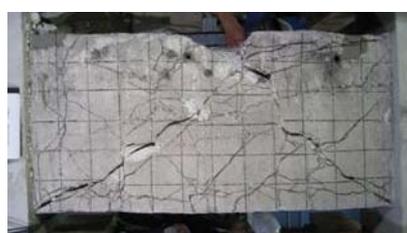
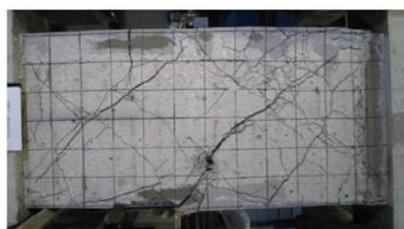
写真-5 ひび割れ状況 (変形角 $R=1/50\text{rad}$.)

写真-5 に両試験体の変形角 $R=1/50\text{rad}$. のひび割れ性状を示す。それぞれの試験体においてせん断ひび割れ位置は異なるものの、ひび割れ発生・進展状況ともに大きな相違は見られなかった。両試験体の最終的な破壊メカニズムはせん断破壊であった。

部付近に曲げひび割れが発生した。変形角 $R=1/400\text{rad}$. でせん断ひび割れと曲げひび割れが貫通した。変形角 $R=1/200\text{rad}$. でコールドジョイント部が拡大する形でひび割れが発生した。その後、曲げひび割れ幅は拡大することなく、左右のせん断ひび割れが拡大する。

AB-1RE: 正加力時の変形角 $R=1/800\text{rad}$. で梁中央部の小径 (50mm) の開孔周りにせん断ひび割れが発生するとともに、梁端部に微小な曲げひび割れが発生した。負加力時に同位置にせん断ひび割れが発生するとともに梁端部に曲げひび割れが発生した。変形角 $R=1/400\text{rad}$. で中央部のせん断ひび割れが進展するとともに曲げせん断ひび割れが数か所に発生した。その後、せん断ひび割れ数は増加するが、曲げひび割れ幅は拡大しない。変形角 $R=1/133\text{rad}$. で最初に発生したせん断ひび割れ幅が拡大し始めた。その後は特定のせん断ひび割れのみが開閉するようになる。

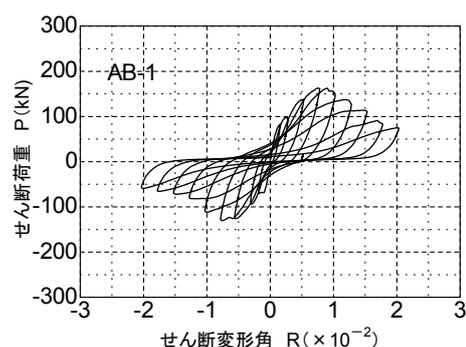
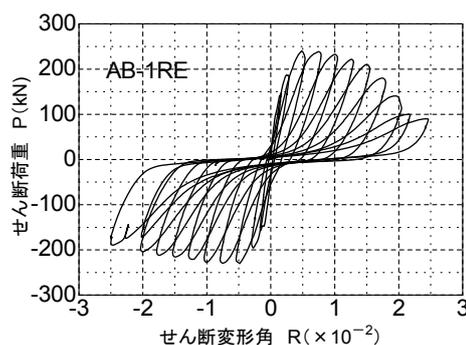
図-5 せん断変形-せん断荷重関係

図-5 に両試験体の荷重変形関係を示す。

AB-1: 負加力時の変形角 $R=1/800\text{rad}$. で剛性低下を起こしており、せん断ひび割れの発生と対応している。正加力でも変形角 $R=1/400\text{rad}$. に至る過程で剛性低下がみられる。その後耐力は上昇し、正側加力変形角 $R=1/133\text{rad}$. で最大耐力 154.9kN に達する。最大耐力に達した後、急激な耐力低下を起こす。復元力特性の形状はせん断ひび割れの開閉に起因するスリップ型となる。荷重が最大耐力の 50%以下に低下したため、変形角 $R=1/50\text{rad}$. で载荷を中止した。最大耐力は設計時に想定したせん断耐力 169kN に至っていない。この原因は梁中央に存在するコールドジョイント部に誘発されたせん断ひび割れが拡大したことであると推量される。診断基準に示されるせん断耐力評価式は下限式であるが、その値よりも低い値となっている。

AB-1RE: 負加力時の変形角 $R=1/800\text{rad}$. で僅かに剛性低下がみられるが、最大耐力時変形角 $R=1/200\text{rad}$. までは耐力上昇が見られる。最大耐力は 240.6kN を記録している。その後の復元力特性はせん断ひび割れに起因するスリップ形状を示すものの、急激な耐力低下はなく各サイクルの最大耐力は徐々に低下する。

両試験体を比較するとエポキシ樹脂の注入によって耐力、靱性ともに向上していることが分かる。このようにエポキシ樹脂で補修した試験体においてせん断ひび割れが支配的であるにもかかわらず、急激な耐力低下が見られない理由として、梁コンクリート内部に拡散したエポキシ樹脂がせん断伝達に有効に働いていることやせん断ひび割れ拡大時に主筋が抜け出すことなく抵抗

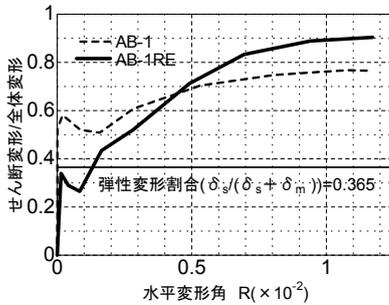
図-7 せん断変形割合

AB-1: 初期状態では曲げ変形とせん断変形の割合はほぼ 0.5~0.6 である。弾性時の値 0.365 と比較するとせん断変形の割合は大きくなっており、試験体に見られるコールドジョイント等の影響によりせん断剛性が低下していることが推察される。初期状態から曲げひび割れ発生により一旦低下するが変形角 $R = 1/600\text{rad}$ あたりから、せん断変形の割合は徐々に増加し、最終的に 0.75 あたりに収斂する。

AB-1RE: 初期状態の割合はほぼ 0.3~0.4 であり、弾性計算値とほぼ一致している。変形角 $R = 1/1000\text{rad}$ まで低下し、その後増加する傾向にある。最終的にはほぼ 0.9 に収斂する傾向にある。全体的な増加傾向は補修のない AB-1 試験体と同じであるが、最終的に収斂する値は大きくなっている。これはエポキシ樹脂注入によって丸鋼鉄筋の抜け出しが抑制され、結果的に曲げ変形が小さくなったことによるものと考えられる。

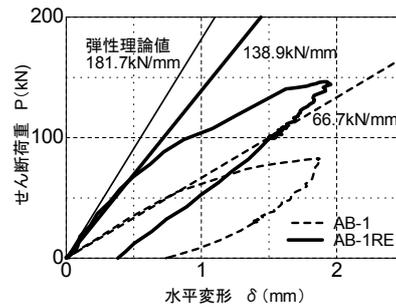
図-8 初期剛性の比較

梁の荷重変形関係における初期剛性について比較したものが図-8 である。図中に実験で得られた荷重変形関係から推定した初期剛性をそれぞれ挿入した。一方、材料試験から求めたヤング係数の平均値 7.63kN/mm^2 と式(1)を用いて求めた弾性剛性は 181.7kN/mm である。補修していない AB-1 試験体は 66.7kN/mm となり、弾性理論値の 0.37 倍に低下している。一方、補修した試験体 AB-1RE は試験体 AB-1 に比べ早期に剛性劣化が始まるものの 138.9kN/mm と計算値の 0.77 倍の値となっていることが分かる。エポキシ樹脂を注入することで初期剛性は補修無しの剛性の約 2 倍にまで増加することが確認できたが、弾性計算値までは回復していない。
