# 論文 丸鋼を用いた RC 骨組試験体に対する RC フレーム補強効果

**要旨:** 高架橋下を店舗等で利用され、鋼板巻き補強工法による一般的な耐震補強が困難となる箇所を対象に、高架橋ブロックの一部の柱間に RC フレームを設置する工法を考案した。本研究では、RC フレームの補強効果を確認するため、既存の丸鋼を用いた高架橋を模擬した RC 骨組試験体に RC フレームを設置し静的正負交番載荷試験を実施した。その結果、RC フレームの軸方向鉄筋を丸鋼とし、RC フレームの柱と RC 骨組試験体の柱に離隔を設け、RC フレームの柱上下端に打継目を設けた試験体で、高い補強効果を示した。

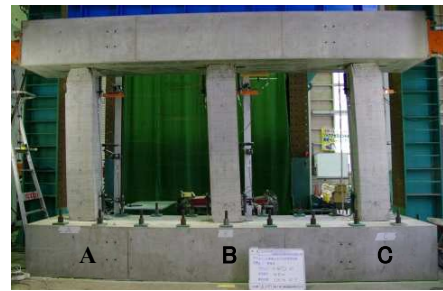
試験体 I (10 $\delta y$ -1回目引)

無補強の試験体 I の損傷状況は既実施している丸鋼を用いた単柱の正負交番載荷試験<sup>4)</sup>と類似しており、損傷は既設柱の上下端部に集中した。軸方向鉄筋のひずみは  $2\delta y$  で既設柱 A、C が降伏ひずみに達し、 $3\delta y$  で既設柱 C が降伏ひずみに達した。その後水平荷重の増加とともに既設柱上下端の引張側が浮き上がり、圧縮側のつま先部でコンクリートが圧縮されるロッキング挙動を示し、徐々に圧縮側のコンクリートが圧壊し水平荷重が緩やかに低下した。

各試験体の  $10\delta y$  での損傷状況を写真-1 に示す。また、下記に各試験体の詳細の損傷状況を述べる。なお、既設柱は左側から既設柱 A、既設柱 B、既設柱 C とする。

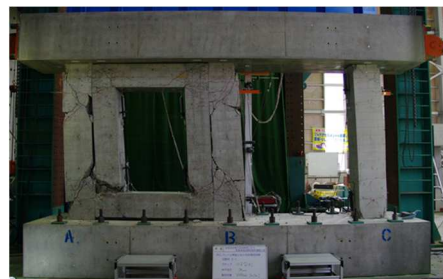
試験体 II-1 (10 $\delta y$ -1回目引)

試験体 II-1 について、RC フレームが設置されていない既設柱 C は試験体 I と同様の損傷状況で柱上下端部に損傷が集中した。一方、RC フレームを設置した既設柱 A、B は  $2\delta y$  までは既設柱 C と同様に数本の水平ひび割れが発生したが、その後、既設柱上下端部で斜めひび割れが発生し、せん断破壊した。これは、RC フレームと既設柱が接していることで既設柱が RC フレームに拘束されたためだと考えられる。この斜めひび割れが進展し、 $5\delta y$  で既設柱 B 下部の斜めひび割れが貫通し、水平荷重が大きく低下した（写真-2 参照）。一方、異形を用いた RC フレームは、フレーム柱上下端部でひび割れが分散して発生し、その後フレーム柱の下端の損傷が進み、 $12\delta y$  で既設 A 側のフレーム柱下端の軸方向鉄筋が破断した。

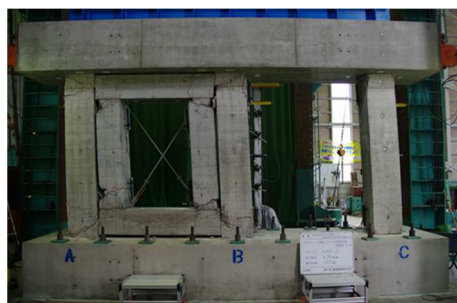
試験体 II-3 (10 $\delta y$ -1回目引)

試験体 II-3 の既設柱の損傷状況は試験体 II-2 とほぼ同様であったが、フレーム柱は試験体 II-2 のように X 字状の斜めひび割れは発生しなかった。これはフレーム柱の上下端部に打継目を設けたことで、打継目から目開きが発生し、この目開きが進展したためである。なお、フレーム梁外側の軸方向鉄筋は折り曲げてフレーム柱に機械式定着しているが、この機械式定着した側からのフレーム柱の目開きは  $3\delta_y$  以降進展しなかった (写真-2 参照)。これはフレーム梁の軸方向鉄筋の定着具により目開きが拘束されたためだと考えられる。RC フレーム下梁は試験体 II-2 と同様の軽微な損傷で、ゴム版の設置の有無による違いは見られなかった。
