論文 高架橋上の PC 電化柱に対する耐震補強

要旨: 東北地方太平洋沖地震により、高架橋上の PC 電化柱に大規模な被害が生じたことを契機に、高架橋上の PC 電化柱の耐震性向上が喫緊の課題となっている。しかしながら、高架橋上の PC 電化柱の補強は、狭隘な作業空間で、夜間の短い列車間合いで施工しなければならない難しい工事で課題も多い。今回、既存の PC 電化柱の一部を変形性能に優れた塑性ヒンジとなるよう鋼板巻 RC 構造に改築する補強する工法について、施工試験および実物の RC 電化柱の一部を切り取った補強試験体により交番載荷試験を実施し、短時間で施工可能で、大幅に耐震性能が向上することを確認した。

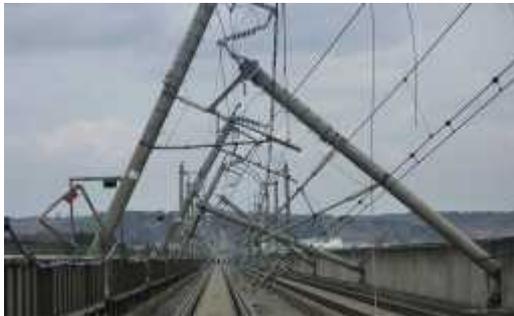
写真-1 被災した PC 電化柱

東北地方太平洋沖地震により東北新幹線高架橋上のプレストレストコンクリート電化柱（以下、PC 電化柱）は、写真-1 に示すように折損・傾斜し、復旧に多くの時間を要した。PC 電化柱は、その耐力の範囲内の応答に対しては、残留変位も少なく優れた性能を発揮するが、耐力以上の応答を生じた場合には脆く破壊する。そこで、PC 電化柱の基部付近を変形性能に優れた鋼板巻 RC 構造に改築することで、変形性能を向上させる耐震補強工法を考案した。本論では、当該工法の正負交番載荷試験および施工性試験の結果について述べる。

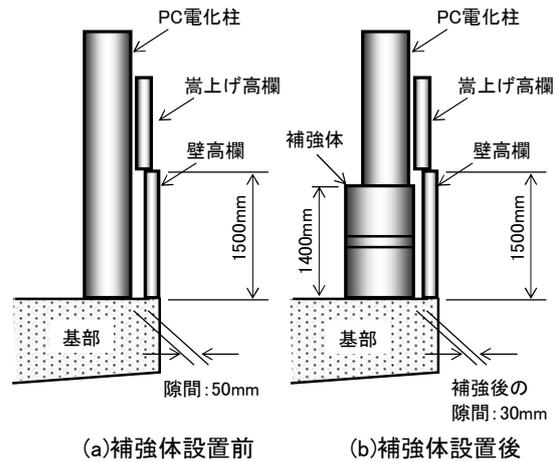
図-1 補強試験体概要図

また、補強体の高さは図-1 (a) に示すように、建設当時の壁高欄上に騒音防止を目的とした嵩上げ高欄を設置している箇所が多く、PC 電化柱との隙間が下部の壁高欄より小さいため、図-1 (b) に示すように、嵩上げ高欄の下で施工可能な高さを考慮し、補強体の高さは 1400mm とした。

PC 電化柱と壁高欄との隙間については、PC 電化柱の PC 鋼線を切断する際に使用するワイヤーソーの標準的なワイヤー径 $\phi 10.5\text{mm}$ に加え、補強鋼管厚さ 9mm 程度を想定すると 19.5mm が物理的な最小値となることから 20mm 以上に設定した。

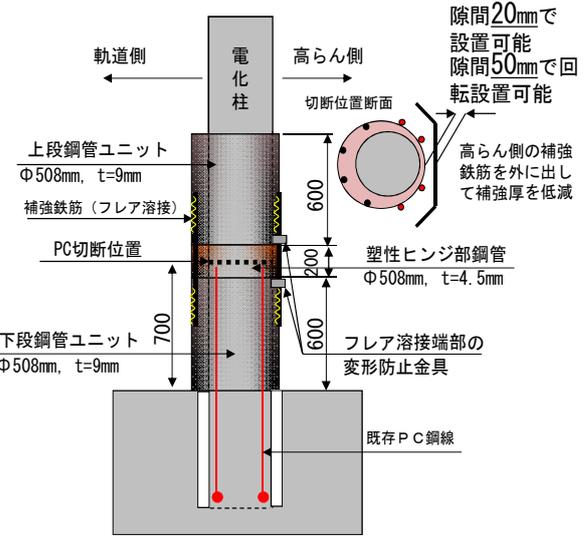
図-2 補強構造概要

また、壁高欄との隙間 20mm 以上での施工を可能とするため、図-2 に示すとおり、鋼管ユニットを軌道側（図中左側）に偏心させ、壁高欄側の補強鉄筋は鋼管ユニットの外側に配置した。さらに補強鉄筋は高架橋上の基礎に定着させずに、PC 鋼線切断位置より下の PC 電化柱を介して基礎と一体化させる構造とした。具体的には、鋼管は上段・中段・下段の 3 つに分割し、上段・下段を補強鉄筋で繋いでユニット化し、PC 鋼線切断後に中段の塑性ヒンジ部鋼管を配置する構造とした。

なお、補強鉄筋については、ワイヤーソーのワイヤーを通す空間を確保することを考慮し、 $\phi 508\text{mm}$ の補強鋼管に等間隔で 8 本配置する構造とした。

さらに、あと施工アンカーの削孔位置によって補強鉄筋位置が変わってしまうと塑性ヒンジ部の耐力を制御できなくなるため、図-2 に示すとおり、補強鉄筋を既存の基礎に定着させないことを条件とした。

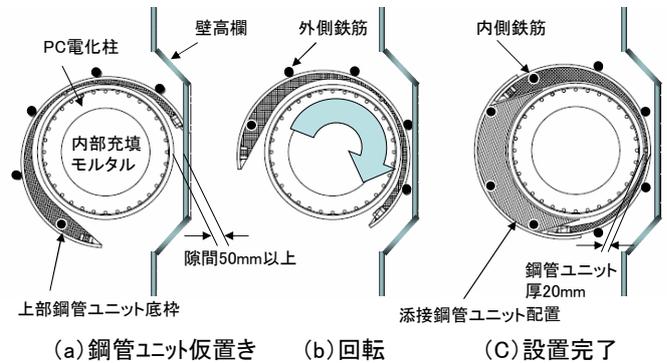
図-3 鋼管ユニット設置手順

また、高欄と電化柱の隙間が 50mm 以上ある場合は、図-3 (a) (b) (c) の手順に示すとおり、鋼管ユニットを基礎上に仮置きし、PC 電化柱の外周に沿って人力で回転

させて設置する施工を可能とした。

現地の環境を模擬した施工前の状況を写真-2 に示す。PC 電化柱と壁高欄を模擬したパネルとの隙間は、図-3 に示した鋼管ユニットの人力による回転させながらの設置が可能となる 50mm として施工性試験を実施した。

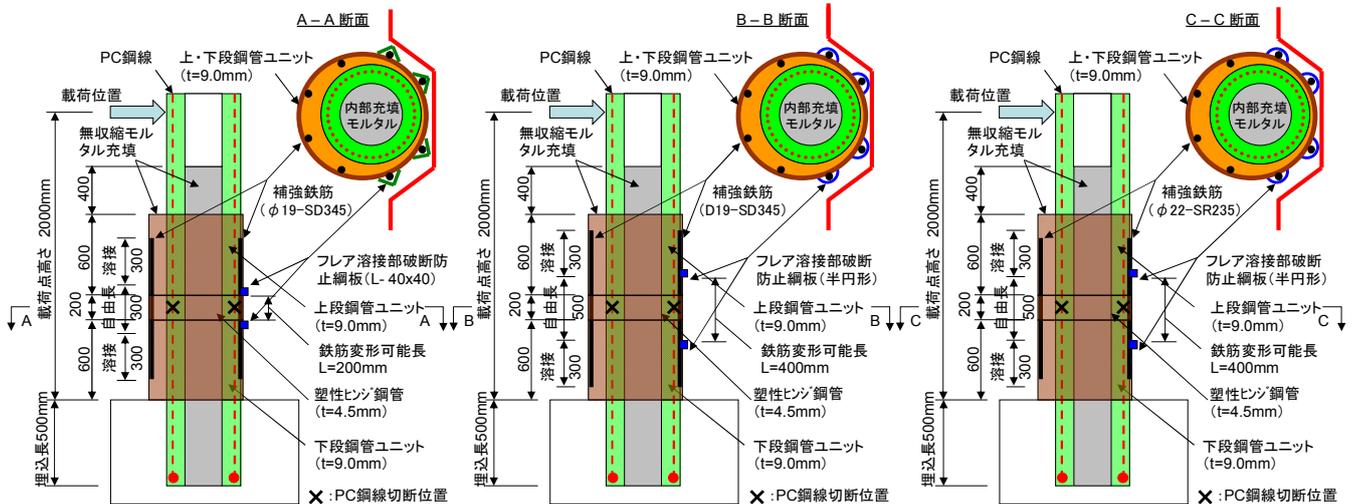
図-4 補強試験体概略図

補強試験体概要を図-4, 補強試験体諸元を表-1に示す。パラメータは補強鉄筋の自由長(上下鋼管との溶接間長さ)および補強鋼材規格(SD345及びSR235)とした。

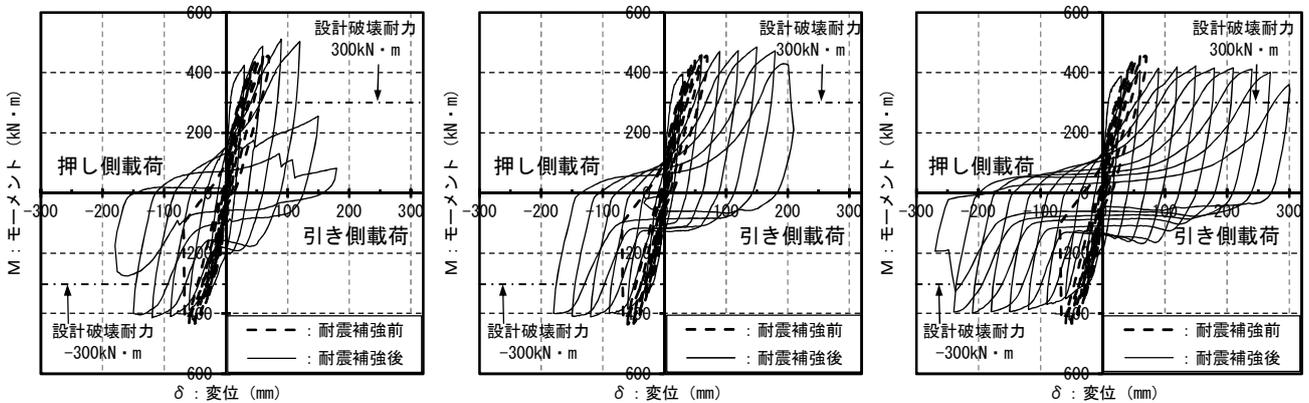
図-5 モーメント変位曲線

3体の補強試験体のモーメント-変位曲線を図-5, 交

番載荷試験結果の一覧を表-4に示す。なお, 表-4に示す最大耐力の計算値は, 塑性ヒンジ部断面について平面保持の仮定に基づき算定したもので, コンクリートの終局ひずみには鋼管の拘束効果を考慮し6000μ¹)を用いた。

図-5 に示すモーメント-変位曲線は、補強鉄筋の塑性化による伸び、および塑性ヒンジ部の充填モルタルの損傷に伴い塑性ヒンジ部の剛性が低下し逆 S 字のスリップ形状を呈した。塑性ヒンジ部（既存電化柱の切断位置）でのせん断伝達は、充填モルタル、塑性ヒンジ鋼管および補強鉄筋を介して行われ、充填モルタルは損傷するものの鋼管で拘束されているため、図-9(b)および図-10(a)からもわかるように塑性ヒンジ鋼管と上下部鋼管ユニットとの間で水平にずれるような挙動とはなっていない。

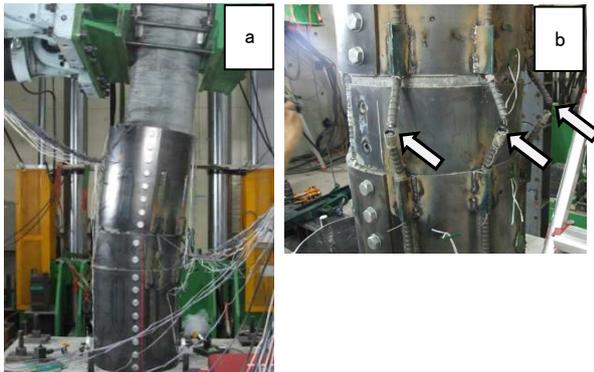
図-7 荷重後全景(a) 補強鉄筋破断位置(b)

補強鉄筋の変形も徐々に大きくなり、 5δ 荷重途中で、補強鉄筋が破断して耐力が低下した。溶接部端部の熱影響部での破断防止を目的に設置した等辺山形鋼が溶接部付近の変形防止として機能したが、補強鉄筋の座屈変形区間が等辺山形鋼間の $L=200\text{mm}$ と短くなったため、鉄筋の自由長中間部での曲げ半径が小さくなり、低サイクル疲労の影響を受けて破断する結果となった。

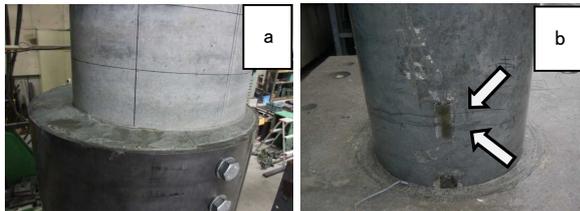
図-8 荷重後鋼管ユニット(a) PC 電化柱基部損傷状況(b)

試験終了後の補強試験体を確認すると、図-8 (a) のとおり PC 電化柱および充填モルタルに損傷は無かった。また、下段鋼管ユニットを撤去して PC 電化柱を確認したところ、図-8 (b) の矢印部で、ひび割れが生じた痕跡が見られたが、荷重を除荷した段階でひび割れが完全に閉じていることから、PC 鋼線の付着も健全な状態であり、塑性ヒンジ部以外は健全な状態を維持していた。

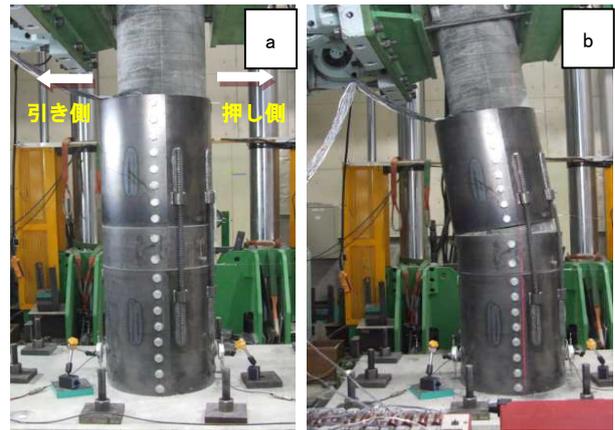
図-9 補強試験体No.2 荷重前(a) 荷重完了後(b)

部の破壊が進み、図-9 (b) に示す 7δ 載荷時に、図-10 (b) の矢印部に示した上段鋼管ユニットと補強鉄筋のフレア溶接箇所境界部から約 60mm 下方の位置で補強鉄筋が破断し耐力が低下した。補強鉄筋の破断部には鉄筋が伸びたことによる絞りが確認され、低サイクル疲労ではなく伸び破断したと思われる。

参考に、文献 4) に倣って算出した補強鉄筋 (D19, SD345) の破断時伸び量 L_f を用いて、図-9 (b) の状況から鋼管の圧縮縁を回転中心とした場合の塑性ヒンジ部の回転角 (L_f /鋼管ユニット径) から求めた補強試験体変位を表-4 に示す。補強鉄筋の伸び破断量 L_f から求めた補強鉄筋破断時の試験体変位は実験結果と概ね一致する結果となった。破断時の試験体変位も試験体 No.1 の 120mm に対し 201.3mm と大きくなっており、補強鉄筋の自由長を 500mm に伸ばして低サイクル疲労の影響を抑えることで変形性能の改善が見られた。

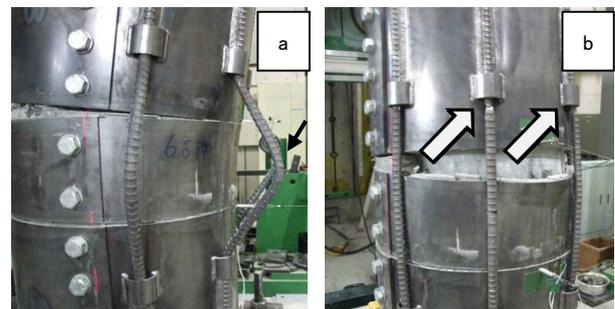
図-10 補強鉄筋座屈状況(a) 補強鉄筋破断(b)

2δ の押し側荷重時において下段鋼管ユニット上部が押し側に傾斜し、フーチング上面と下段鋼管ユニット引き側底部との間に 2mm 程度の隙間が生じ、外側に配置されている補強鉄筋の自由長部分で大きく外側に座屈変形した。補強鉄筋の自由長が $L=500\text{mm}$ としているため、補強試験体 No.1 と比較すると変形の座屈長、曲げ半径が大きくなった (図-10 (a))。補強鉄筋の変形状況以外の損傷については、補強試験体 No.1 と同様に塑性ヒンジ

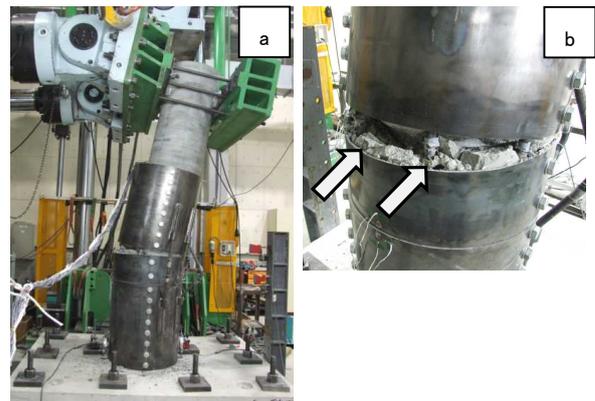
図-12 載荷後全景(a) 補強鉄筋破断位置(b)

補強試験体 No.2 と同様に、まず 2δ の押し側載荷時においてフーチング上面と下段鋼管ユニット底部との間に 2mm 程度の隙間が生じ、外側に配置されている補強鉄筋の自由長部分で大きく外側に座屈変形した。その後は、他の補強試験体と同様に塑性ヒンジ鋼管と上下段鋼管ユニットとの界面において隙間が生じ、内部に充填された無収縮モルタルが粉砕化して隙間から徐々に流出し、図-12 (a) (b) に示すとおり、9δ の押し側載荷時に、上段鋼管ユニットと補強鉄筋のフレア溶接箇所境界部から 250mm 程度下方の塑性ヒンジ鋼管内部で補強鉄筋が破断し、耐力が低下した。補強鉄筋破断時の補強試験体変位は異形鉄筋を用いた補強試験体 No.2 の約 1.5 倍となる 301mm となり、伸び量の大きい SR235 を用いることで、大幅に変形性能が改善される結果となった。
