# 論文 住民主導によるチェックシートを用いた簡易橋梁点検手法の導入に関する提案

**要旨:** 国土交通省は2014年6月から5年に1回の全橋近接目視点検を義務化した上で、橋の日常的な状態を把握することが望ましいとした。本研究では、地方の市町村で管理する橋梁に対し、日常的な状態や事故等の損傷を把握するため、住民主導によるチェックシートを用いた簡易橋梁点検手法の導入について提案した。地域で親しまれている村の文化祭や道づくりといった行事を利用し、住民にチェックシートを配布し橋梁点検を依頼した。得られた点検結果に対し、非実務者内のばらつきや、実務者との差を評価することでチェックシートを改良するとともに、点検から橋の簡易な維持管理に展開する枠組みを示した。

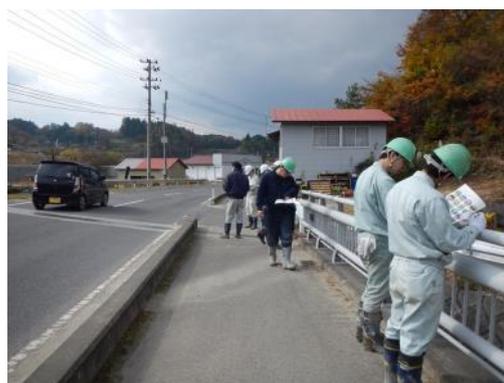
写真-2 住民と学生との協働の道づくり後の橋梁点検

その後、道づくりに参加した住民と学生で、舗装した道路近くの橋梁2橋を点検した（写真-2）。住民が実際にシートを使用して橋梁点検を行っている様子を確認することができ、直接シートに対する意見や感想を聞くことができた。

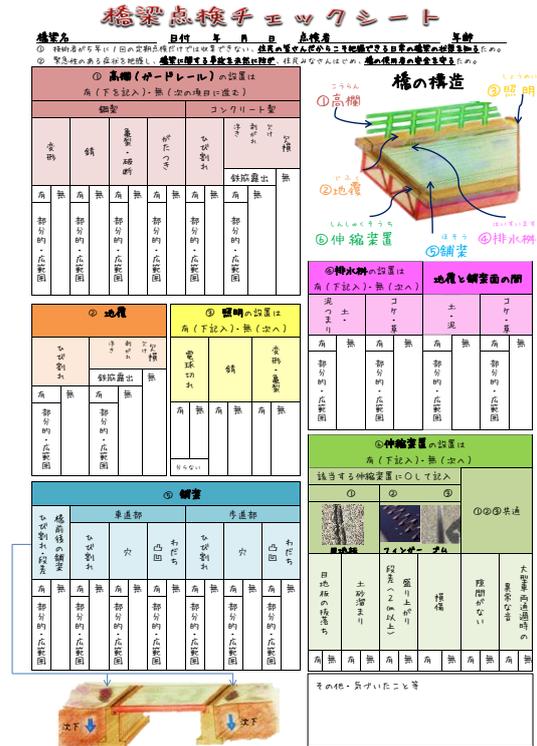
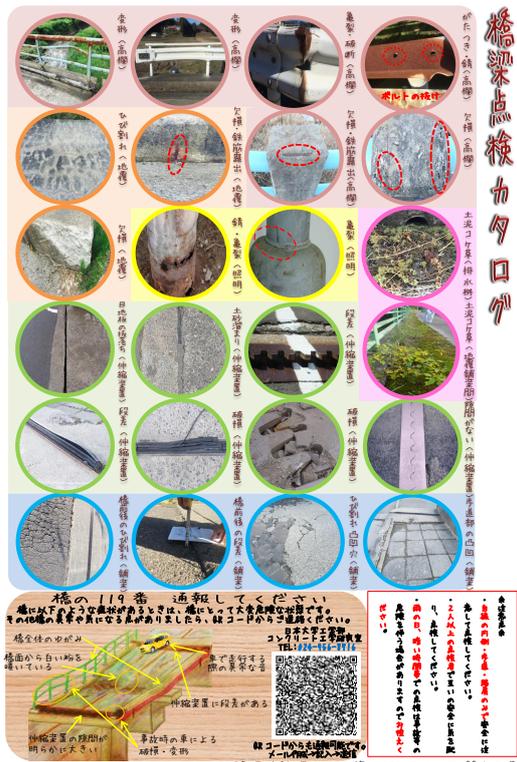
図-3 簡易橋梁点検チェックシート

以上をフィードバックし、分析の結果も加えて新たにシート Ver.3 を作成した。新たに緊急性が高い損傷がある場合に「橋の119番」に通報するシステムを加えた。図-3(a)(b)に示す Ver.3 へ作り変えるにあたり工夫した点は以下の8つである。

- 背景の絵をなくし、点検する部材を示す橋の構造の絵を大きくした。
- 点検した日付と点検者の年齢の欄を加えた。
- 表面に点検の目的、裏面に点検の注意書きを設けた。
- 表面の点検項目と裏面の橋梁点検カタログをリンクさせるために点検項目ごとに色を統一した。
- 有の詳細を「部分的・広範囲」の2つにした。
- 分析結果から舗装面や伸縮装置に関する項目を細分化し、高欄や地覆に関する項目を簡易化した。
- 排水装置ではなく排水桝に限定し、地覆と舗装の間の土・泥の堆積状態を確認する項目を加えた。
- 橋の119番では、電話に加えスマートフォンからQRコードを読み取り、メールから通報を可能にした。

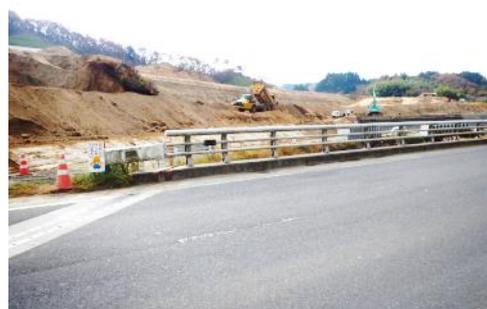
写真-3 A橋の橋面

写真-3にA橋の橋面を示す。写真の通り、A橋は劣化がさほど進行していない橋梁であり、表-3から非実務者内での点検結果のばらつきや実務者との差による見直しが必要な項目も少ないことが分かる。写真-4にB橋の橋面を示す。B橋は写真の通り、劣化の進行している橋梁であり、A橋に比べ非実務者内の評価にばらつきが見られた。すなわち、劣化が進行している橋では、そうでない場合に比べ、非実務者の点検結果のばらつきが大きくなる傾向を示した。B橋で注目すべき点検項目は舗装の「ひび割れ」である。非実務者は写真-4手前のひび割れを見て損傷が一部または半分前後と評価した場合が多かったが、実務者は中央に大きなひび割れがあることを見つけ、床版への影響を考え、損傷が全体的に及んでいると判断した。そのため実務者と非実務者の間で差が開く結果となった。

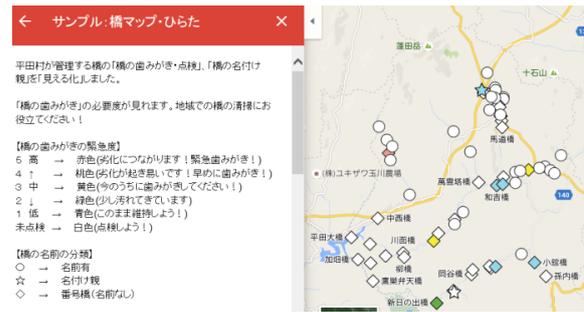
図-4 Google my map 橋マップ・ひらた

公開方法は図-4に示すようにGoogle my mapを活用する。一目でどの橋を清掃すればよいのか分かるように、位置情報と共に公開することを意図している。この「橋マップ・ひらた」を活用し「橋の歯みがき」の必要性を把握することが出来る。必要性が高い橋梁から順に、赤色、桃色、黄色、緑色、青色の5段階評価に加え、未点検の橋梁は白色でGoogle my map上にプロットされる。また、「橋の歯みがき」が実施されたあとは、実施後の橋梁の写真と共に「歯みがき済み」のピンマークでプロットすることを念頭に入れている。
