報告 建設後 50 年以上経過したポストテンション方式 P C 道路橋の耐荷性能評価

要旨：道路橋として、50 年以上供用されてきたポストテンション方式 P C 橋の撤去に伴い、桁長約 30m におよぶ本橋撤去桁を用いて載荷試験を実施し、その耐荷性能を評価した。調査の結果、建設後 50 年経過した時点での耐荷力は、設計条件を基に解析した値と同等以上のものであり、P C 桁は十分な耐荷性能を有していることが明らかとなった。

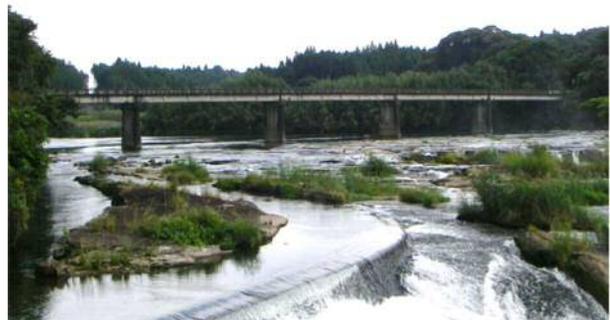
写真-1 撤去前の曾木大橋

本調査橋梁である曾木大橋は、「東洋のナイアガラ」として知られる鹿児島県伊佐市の観光名所である「曾木の滝」の上流に位置し、1962 年（昭和 37 年）に建設されたポストテンション方式のプレストレストコンクリート（以下、P C と称す）道路橋（写真-1）である。

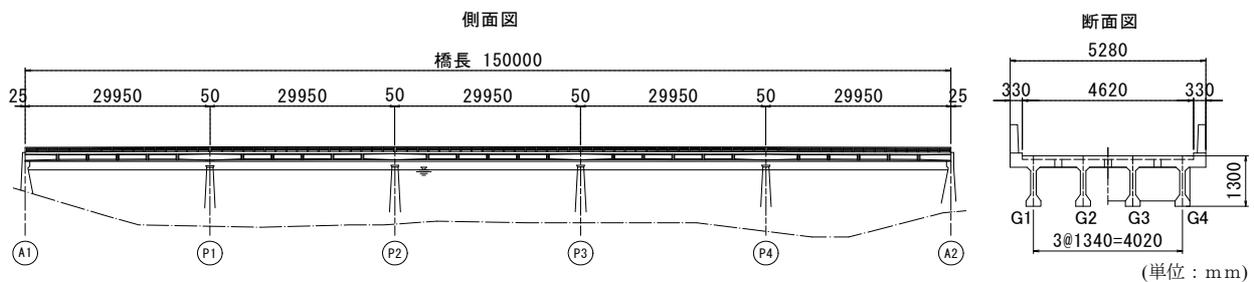
図-1 曾木大橋構造一般図

曾木大橋の橋梁諸元を表-1に、橋梁構造一般図を図-1に示す。曾木大橋は、橋長150.000m(桁長29.950m)、有効幅員4.620mのポストテンション方式5径間単純T桁橋であり、設計荷重はTL-14である。また、防護柵はコンクリート製、舗装はコンクリート舗装である。

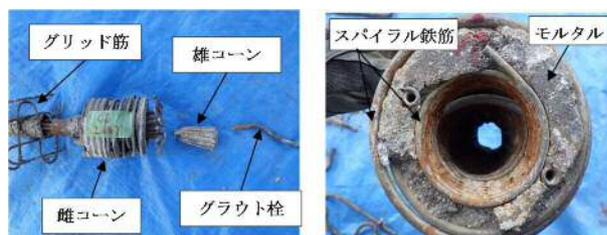
写真-2 定着具解体状況

調査結果の概要を表-4に示す。PC鋼線はφ7mmの単線が12本一組として8組配置されており、4組が桁端部で定着され、残り4組が桁上縁で定着されていることが確認できた。定着工法はFKKフレシネー工法のマルチワイヤーシステムで、定着具にフレシネーコーン12φ7用(写真-2)が使用されていた。

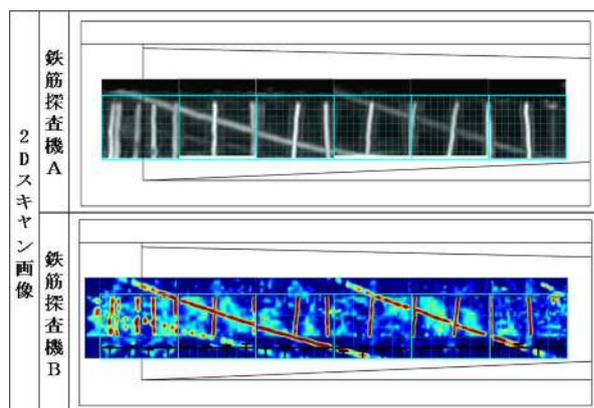
図-2 鉄筋探査結果

また、図-2 に示す鉄筋探査機による探査結果から、P C鋼材の巻上げ形状と定着位置を確認することができ、これを基に鋼材配置状況を復元することができた。

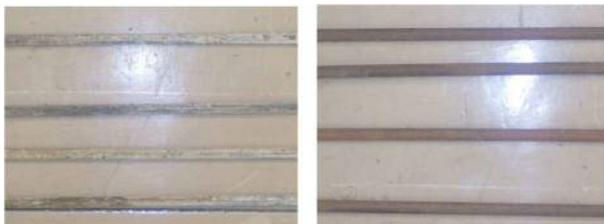
写真-3 採取したPC鋼線の状況

なお、P C鋼線は、グラウトが充填・未充填の P Cケーブル（P C鋼線 12 本）から各々採取（写真-3）し、グラウト充填状況における機械的性質の比較も行った。

また、試験体2についてはグラウト未充填部であったため、PC鋼線に表面錆の発生が認められたが、引張強度や破断伸びの低下は見られず、機械的性質に大きな問題は生じていないと考えられた。PC鋼線の機械的性質は、PC鋼線の断面減少率が大きいほど低下すると言われており、本試験では断面の減少が微少であったため、機械的性質の低下が生じなかったと推測される。

a) グラウト充填部 b) グラウト未充填部

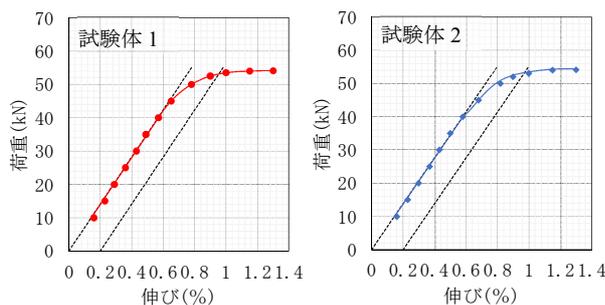
図-3 荷重-伸び曲線

PC鋼線の引張試験の結果を表-10に、荷重-伸び曲線を図-3に示す。試験体1はグラウトが充填していたPC鋼線(平均値)、試験体2はグラウトが未充填であったPC鋼線(平均値)である。なお、表中のJIS規格値は現行JISのものを示している。

試験の結果、引張強度および降伏荷重は、全ての試験体でJIS G3536-2014(PC鋼線及びPC鋼より線:SWPR1AN)に示される数値を満足した。ヤング係数にはJIS規定はないが、道路橋示方書などで200kN/mm²という規定値があり、本試験では、この規定値よりも若干低い値であった。

また、伸びについても、JIS規格値を満足しており、このことから、本橋に用いられたPC鋼線は、ブルーイング処理を施されたものであると考えられる。

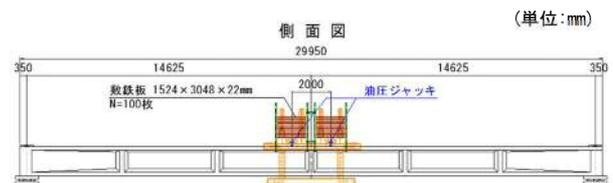
図-4 載荷試験概要図

曲げ載荷試験の概要を図-4に示す。試験は、P1~P2径間G2桁で行った。載荷方法は、間隔2000mmの2点載荷(支間中央から左右へそれぞれ1000mmの位置)とし、荷重は油圧ジャッキ2台を使用してPC桁に載荷し、各ジャッキ上方に敷鉄板を積上げ反力受けとした(写真-4)。なお、桁長が約30mに及ぶことから試験施設等への運搬ができなかったため、本橋梁の橋台背面の桁解体ヤードにて試験設備を構築し、試験を実施した(写真-5)。

荷重載荷は、荷重を100kNごとに増加させて、300kN(1載荷点あたり150kN)まで載荷後、これを除荷し、これを3サイクル行う繰り返し載荷を実施した。なお、3サイクル目は400kNまで載荷し、その耐荷力を確認した。

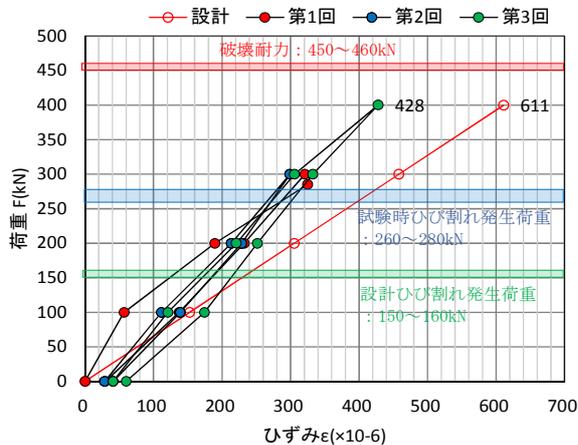
図-5 荷重-ひずみ履歴曲線

支間中央部下縁における荷重-ひずみ履歴曲線を図-5に示す。載荷荷重200kNに着目すると、載荷回数を重ねるごとにひずみ量が増加する傾向が見られた。なお、載荷荷重300kNにおいて、1回目が2回目、3回目と比較して大きくなっているが、これはひび割れが発生した直後に、梁のたわみの急変にジャッキのストロークが追従できず、圧力損失が生じジャッキの調整を行ったために生じたものと推測される。

また、3回目載荷時に載荷荷重を設計破壊耐力(450kN~460kN)に近い400kNまで載荷したところ、ひずみ測定値は解析値に対して7割程度であった。

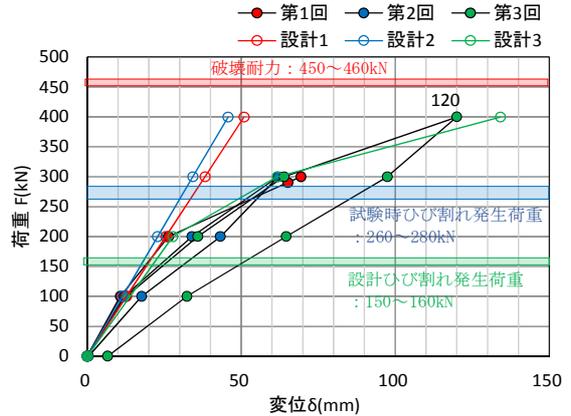
図-6 荷重-変位履歴曲線

支間中央部における荷重-変位履歴曲線を図-6に示す。ここで、設計値が3つあるが、設計1は断面定数にグラウトを考慮していないもの、設計2はグラウトを考慮したもの、設計3はグラウトを考慮した上で、ひび割れ発生に対する剛性低下を考慮したBransonの提案式⁶⁾から算出したものである。

載荷荷重200kNに着目すると、前述のひずみ量と同様に、載荷回数を重ねるごとに変位量が増加する傾向が見られた。また、載荷荷重200kNまでは、変位測定値は解析値と同程度であったが、載荷荷重が200kNを超えると、ひずみの場合と違い設計1,2を上回り、設計3の値に近い変位量が発生した。なお、桁全体の変位についても同様の傾向が認められた(図-7)。

このことから、桁はひび割れ発生に伴い剛性が低下し、変位量が増加したものと推測される。また、変位量は

※設計1: グラウトなし 設計2: グラウト考慮 設計3: Bransonの式

Branson の提案式による値に近いことから、桁の挙動は正常であると判断できる。

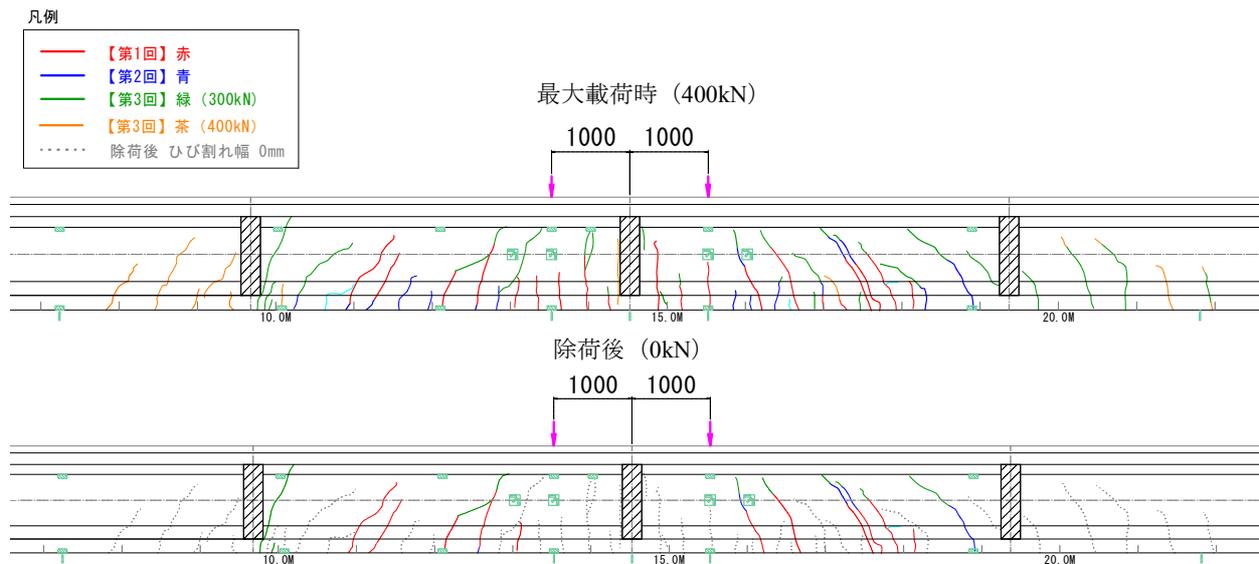
図-8 各載荷荷重状態でのひび割れ発生状況

各載荷荷重状態でのひび割れ発生状況を図-8 に示す。ひび割れ発生状況の確認は、目視確認にて行った。

試験の結果、目視確認によるひび割れは 200kN 載荷までは発生せず、260~280kN 載荷時に幅 0.05mm 以上のひび割れが発生しているのを確認した。解析値では、ひび割れ発生荷重は 150kN~160kN であったことから、想定していたよりも高い荷重で発生している。しかしながら、ひび割れの確認は目視確認であったため、実際は前述の図-6 に示す変位曲線が変化している 200kN を超えた付近において、目視では確認できない微細なひび割れが発生していたのではないかと推測される。

なお、発生したひび割れ幅は、400kN 載荷時において最大で 0.5mm であった。

また、ひび割れは、曲げひび割れおよび曲げせん断ひび割れの性状を示し、載荷を繰り返していくと、曲げせん断ひび割れ本数が増加するとともに、発生していたひび割れも進展していく傾向が見られた。

しかしながら、荷重を除荷すると、図-8 に示すようにひび割れのほとんどが幅の減少もしくは閉塞するのが確認された。これは、プレストレスによる復元作用であると考えられ、繰り返し載荷時もプレストレス力を保持していたことを示していると推測される。
