論文 実橋梁の壁高欄部に生じたひび割れの発生原因に関する解析的検討

要旨：日本海沿岸部に建設された名立大橋の壁高欄部に発生したひび割れの原因を解明するため、乾燥収縮および ASR に着目し検討を行った。ひび割れ性状の経時変化に関する観察記録の検討、乾燥収縮予測式と曲げひび割れ幅算定式ならびに水分移動モデルと乾燥収縮モデルを用いた数値解析による定量的検討から、建設当初より 15 年間のうちに徐々に発生した軸直交方向のひび割れは乾燥収縮が原因であることが確認された。また使用骨材が産地の地質的要因により反応性鈹物を含有する、環境条件、地域における ASR の発生状況から、遅延して発生した軸方向を含むランダムなひび割れ進展は ASR による可能性があることを考察した。

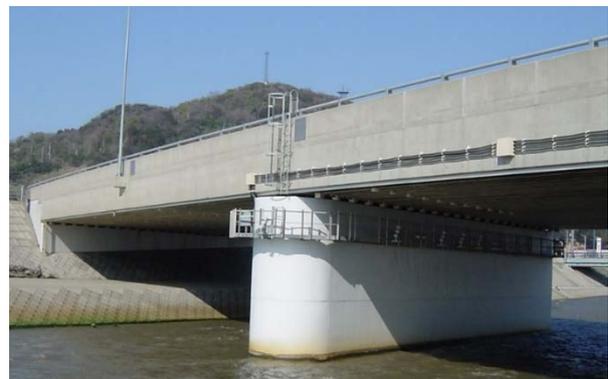
図-1 名立大橋 外観

名立大橋は支間中央に橋脚 P1 を有する 2 径間の PC 橋梁であり、橋長は 75.3 m である。上部工は PC 単純パイプ中空床板、下部工は逆 T 式橋台、壁式橋脚である。全幅員は 21.90 m であり、両側に歩道が設けられている。壁高欄部は場所打ち連続 RC であり、2 m ごとにひび割れ誘発目地が設けられている。名立大橋の外観を図-1、壁高欄部の寸法を図-2 に示す。

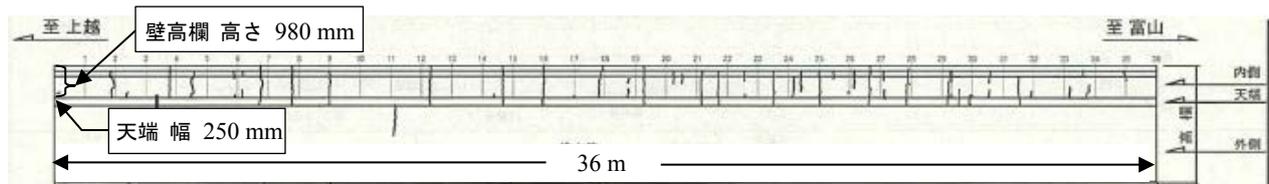
図-3 名立大橋壁高欄部変状図（陸側A1-P1径間）¹⁾

関しては、「実橋変状図」から経年変化を確認することができる。なお、平成28年1月現在、壁高欄におけるひび割れの大部分が0.2 mm以下のひび割れ幅であることが確認されており、現状では構造物の性能上問題ないと考えられる。

図-3は、海側の橋台（A1およびA2）－橋脚（P1）間（約36 m）の変状図を一部抜粋したものである。この変状図は壁高欄の側面を展開した形であり、図中の「内側」が歩道側の側面である。変状図からは、橋軸方向のひび割れはほぼみられず、橋軸直交方向にひび割れが卓越していること、ひび割れ本数、長さが経時的に増加していることが確認できた。これらの事実は、コンクリートの収縮が軸方向に外部拘束されたことでひび割れが発生したこと、収縮が経時的に進行していることと矛盾せず、ひび割れが乾燥収縮によって発生したことが示唆される。

なお、変状図には橋軸方向のひび割れは記載されておらず、いつ発生したのかについては不明である。

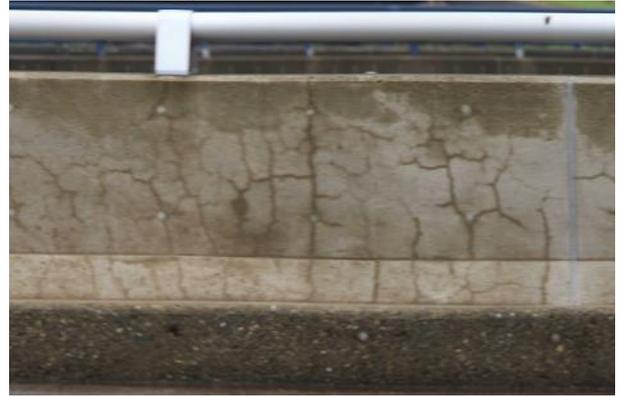
図-4 2016年8月の現地調査における壁高欄部のひび割れ性状(山側)

しかし、2016年8月に現地調査で壁高欄部のひび割れ性状を確認したところ、橋軸方向にもひび割れが発生していることがわかった。そのときに撮影したものが図-4である。当日は雨により微細なひび割れも視認しやすい状況であった。このひび割れ性状からASRの影響が新たに考えられた。

図-3 に示したように、2016 年 8 月に現地観察を行ったところ橋軸方向にもひび割れが認められ、全体としてランダムな方向にひび割れが進展しているように見受けられた。このような性状のひび割れの原因として一般に考えられるものは、ASR である。ただし、ひび割れ幅はいずれの箇所も小さく 0.2 mm 以下である。

以上の傍証と考察より、名立大橋壁高欄部において近年ひび割れが橋軸直交方向以外にも進展し始めたのは ASR によるものと考えられる。ただし、ひび割れ幅はいずれの方向にも小さいことから、ASR が生じていてもその程度は軽微であるといえる。

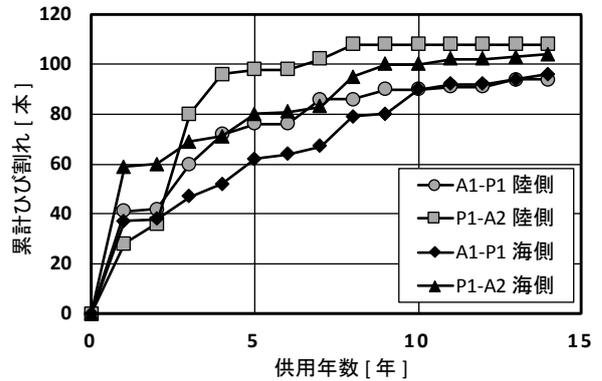
図-5 壁高欄部のひび割れ数の経時変化

ひび割れ数の経時変化の結果を図-5に示す。架設初期から多数の橋軸直交方向のひび割れが発生し、架設か10年が経過したあたりから新たなひび割れがほとんど発生していないことがわかる。ひび割れ本数はいずれの径間でも100本前後に収束し、海側と陸側におけるひび割れ本数に違いはみられなかった。1径間の長さがおおよそ37.7mであるため、ひび割れ間隔の平均値は約380mmに収束したことになる。

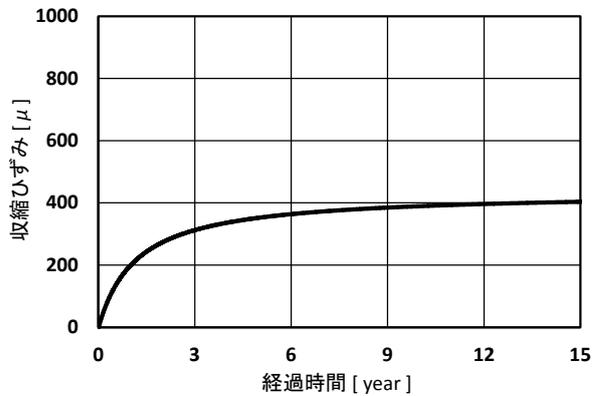
図-6 乾燥収縮予測量の経時変化

以上の値を適用して算定した乾燥収縮ひずみの経時変化を図-6に示す。式(3)および式(4)より、乾燥収縮ひずみの特性値および最終値はそれぞれ約700 μ , 約870 μ で

あった。また、図-6より壁高欄部と等価な断面積を有する部材の14年経過時点での自由収縮ひずみは約400 μ であることがわかる。この違いは部材寸法が標準試験の供試体(100 \times 100 \times 400 mm)よりも大きいこと、相対湿度が約80%と室内試験環境より高いことによる。

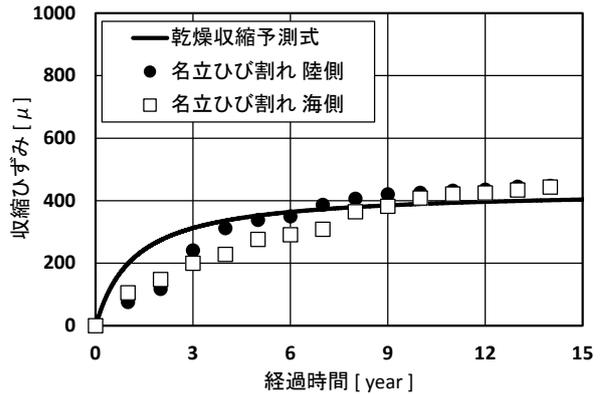
図-7 乾燥収縮予測値とひび割れ数の経時変化の比較

この計算を架設時から1年ごとに行い、先述の乾燥収縮予測値と重ね合わせたものが図-7である。陸側・海側の壁高欄部ともに、ひび割れ幅と本数から求めた収縮は、収縮が進行している段階では収縮量として過小に評価されてしまうが、収縮が収束した段階においては乾燥収縮予測値により求めた収縮の経時変化曲線に近似していることがわかる。初期に過小評価となる理由の一つは、ひび割れ幅算定時にひび割れ間隔を式(6)により算定していることが考えられる。実際のひび割れ間隔は、ひび割れ本数の少ない初期には大きいからである。

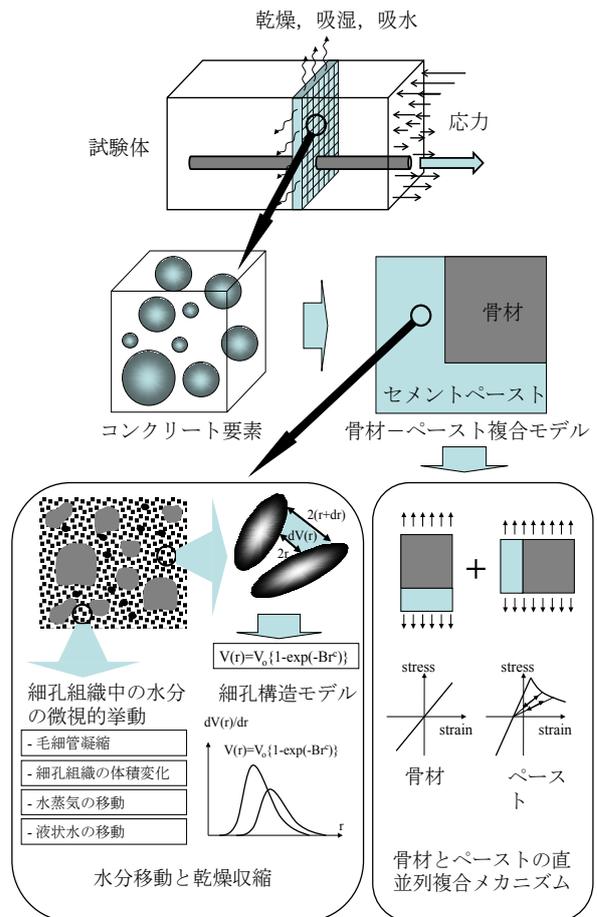
図-8 解析方法の概要

より精密な再現を行うため、著者らがこれまで開発した細孔構造に基づくコンクリート中の水分移動、乾燥収縮モデルを用いて壁高欄部と等価な断面をもつRC部材が外部から拘束されていない条件下で生じる軸方向収縮ひずみの経時変化を求めた^{6),7)}。図-8に解析方法の概要を示す。数値解析は、以下の仮定を用いて行った。

- 2) 鋼材による収縮の拘束を考慮する。鋼材断面積は合計値を与えることとし、コンクリートと鋼材は完全付着とする。
- 3) 壁高欄部の断面積は 4.1 および 4.2 節で示した換算矩形断面を使用する。鋼材の位置はかぶりを考慮し底部から 60 mm とする。
- 4) 乾燥条件は 3 面乾燥とし、床版と結合している面に非乾燥条件を与える。
- 5) コンクリートの応力、ひずみは部材軸方向の成分のみを考慮する。
- 6) 部材の変形は平面保持に従うとする。
- 7) 壁高欄は床版によってそりが拘束されているので曲率は生じないとする。軸方向の収縮はここでの比較の主旨から、内部鋼材以外から拘束されないとする。

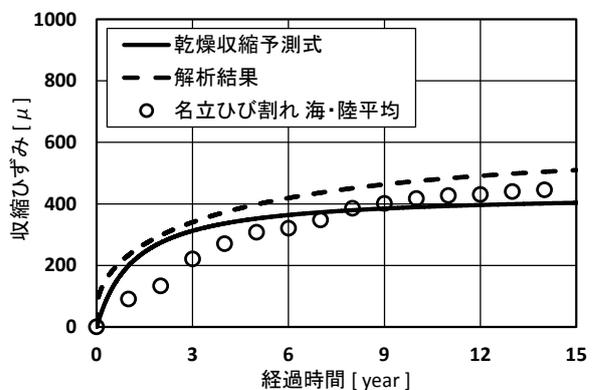
図-9 乾燥収縮予測量と解析結果の比較

以上の計算条件の下で行った解析結果と、前述した乾燥収縮予測式により求めた収縮ひずみ、およびひび割れ幅の算定値とひび割れ本数の実測値より推定した収縮ひずみの経時変化との比較を行ったものが図-9 である。数値解析によって求めた収縮ひずみは経時変化の傾向を含めて乾燥収縮予測式による結果と近似し、収縮が収束する段階ではひび割れ幅と本数から求めた収縮量とも近似していることがわかる。

以上の検討結果から、名立大橋壁高欄部におけるひび割れは乾燥収縮で生じた可能性が高いことが確認できた。

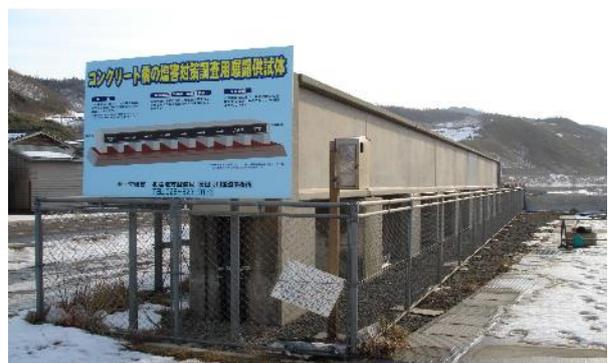
図-10 暴露試験桁

名立大橋に近接して暴露試験が行われている(図-10)。壁高欄部のコンクリートと同一の産地の骨材を使用して作製した試験体桁にも、コンクリート表面に防錆対策をしているものを除き、すべての桁においてひび割れが確認された。壁高欄部にみられるひび割れ性状と同様に、桁に対して直交する方向のひび割れが多く発生していたが、水平方向にもひび割れが認められた。ひび割れが多く認められたのは単位セメント量 (519 kg/m^3) の多い、高流動コンクリートを用いた桁であった。このことから ASR の可能性がうかがえる。
