# 論文 プレストレストコンクリート桁に対するコアによる ASR 劣化度診断

**要旨：**本研究では、プレストレストコンクリート（PC）桁のアルカリシリカ反応（ASR）によるひび割れの発生に及ぼすフライアッシュ混入の影響について調べる研究の一環として、PC 桁の各部位から多数のコアを採取し、PC 桁の膨張率とコアの圧縮強度や静弾性係数、超音波伝播速度との関係について検討した。本研究の結果より、PC 桁からのコアの採取位置、すなわち PC 桁の中央部と端部、橋軸（プレストレス）方向とその直角方向の相違による、ASR を生じたコンクリートの膨張・ひび割れ発生の異方性が明らかになり、PC 桁の ASR 劣化度診断におけるコアの圧縮強度や静弾性係数などの評価手法を提案できた。

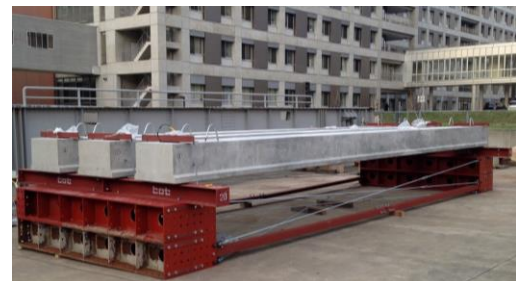
レス（導入直後の PC 鋼材の応力：1271 N/mm<sup>2</sup>）を導入した。その後，約 1 週間屋内にて湿潤養生を実施した。初期養生終了後，金沢大学の構内の日当たりの良い場所に約 1 年間半，屋外暴露した。PC 桁の屋外暴露試験の外観を写真－2 に示す。

写真－2 PC 桁の暴露状況

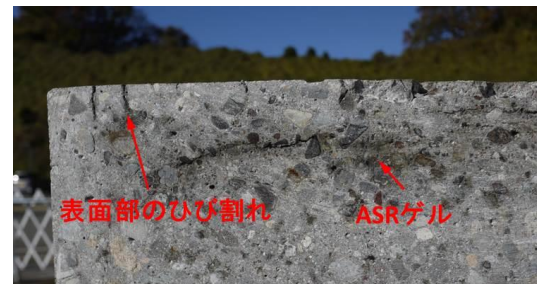
写真-3 H 試験体の切断面

ワイヤソーで切断した H 試験体と FA 試験体（暴露 1 年間半）の切断面のひび割れと骨材周囲の ASR ゲルの生成状況を観察した。H 試験体の切断面の観察結果を写真-3 に示す。H 試験体の切断面は水あめ状の ASR ゲルが滲み出ており、全体が濡れ色を呈しているのが観察された。また、H 試験体のひび割れは、表面部の巨視的なひび割れ（幅 0.5~1.0mm，表面から 5mm~20mm の深さ）と鉄筋で拘束された微細な内部ひび割れ（目視観察不可）に識別できた。すなわち、H 試験体の表面部には大きな幅のひび割れが多数発生しているが、それらはすべてか

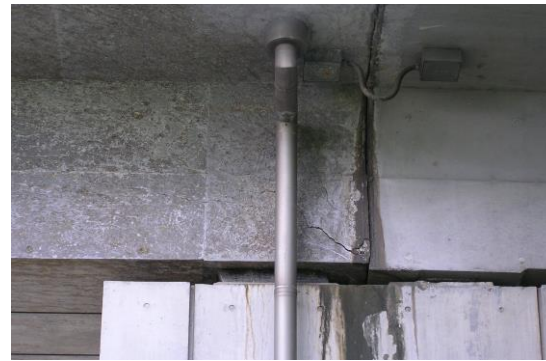
ること、また中央部と端部で比較した場合、一部の測定結果を除いて端部の圧縮強度が減少していること(2)さらに、コア採取時の水や応力解放により圧縮強度や静弾性係数などが減少する可能性があること、の2点に注意を払う必要がある。このため、ASRが発生したPC桁の耐荷性や補強を検討する際には、コアの測定値をそのまま使用するのではなく、プレストレスによる拘束度に応じて適切な補正を行うことが必要になる。さらに、PC橋梁では、写真-6に示すように、上部と下部との膨張挙動の相違が大きな変形(上ぞり)を誘発し、これに起因する損傷が新たに発生する可能性がある。したがって、PC橋梁での点検時には、桁端部の局所的な破壊やPC鋼材定着部の抜け出しなどによる損傷も同時に確認しておくことが望ましい。

写真-6 ASRによる変形によりPC桁の端部に発生したひび割れ(定着体の破壊)
