# 論文 場所打ち杭の耐震性能および補修・補強方法に関する研究

**要旨：**本研究では、場所打ち杭の耐震性能および損傷後の補修・補強方法を明らかにするための構造実験を実施した。曲げ破壊型の杭体はせん断余裕度が小さい場合には曲げ降伏後にせん断破壊が生じ、耐力が低下すること、せん断破壊型の杭体はせん断破壊により著しく耐力が低下することが確認された。杭体の耐力は、等価な矩形断面に柱の耐力評価式を適用することで、概ね評価できることを示した。また、損傷後の杭体に対して、モルタルにより補修することで、補修前の8割程度まで耐震性能を復旧することができること、あと施工アンカーを用いた鋼板巻き立て補強により剛性・耐力を大幅に向上できることを示した。

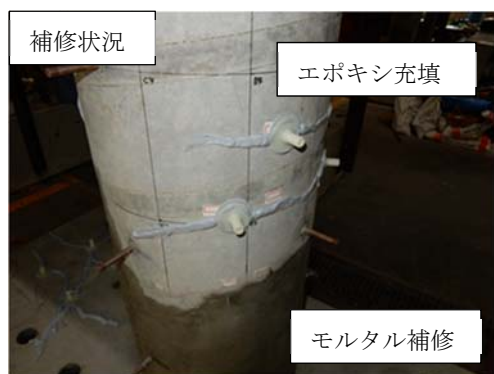
(a) 試験体 N-3L-R

補修を行った試験体 N-3L-R は， $R=1.0\%$ サイクルで，既存部と補修部の境界付近のモルタルの剥落が確認され，最大耐力を記録した。あと施工アンカーを用いた鋼板巻き立て補強を行った試験体 N-2S-R，N-2L-R は， $R=0.3\%$ で，あと施工アンカーが下スタブ上端位置で引張降伏歪に達した後，試験体 N-2S-R は $R=2.0\%$ サイクルで，モルタル圧縮部での圧壊が確認され， $R=4.0\%$ 载荷中に，あと施工アンカーが破断した。一方，試験体 N-2L-R は $R=3.0\%$ サイクルで，モルタル圧縮部での圧壊が確認され，若干耐力低下したが，あと施工アンカーの破断は生じなかった。

補修した試験体 N-3L-R では, 図－4(a)に示すように, 剛性・耐力が補修前に比べて8割程度に留まった。
