# 論文 熊本地震で被災した方立壁を有する RC 造学校建物の構造性能評価

**要旨：**本研究では、熊本市内にある 1981 年の新耐震設計法施行以降に建設された学校校舎に着目し、2016 年 4 月に発生した熊本地震の地震被害調査を実施した。対象建物は、腰壁・垂壁や方立壁といった二次壁を多く有しており、地震による損傷は方立壁のせん断破壊が顕著であった。また、既往の研究に基づいた非線形解析モデルにより対象建物をモデル化し、数値解析を実施した。Pushover 解析および地震応答解析では方立壁のモデル化の有無を変動因子とし、方立壁が建物全体の破壊性状に大きく影響しないことや地震時に建物の応答を抑制する効果があったことを確認した。

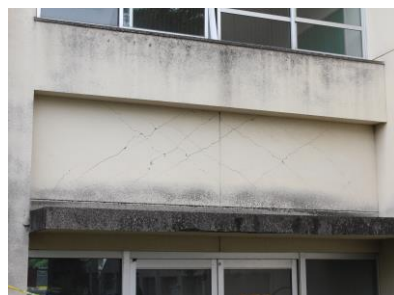
写真-2 垂壁のせん断ひび割れ

対象建物の被害は東西方向が大きく、主要構造部材に関しては、1 階柱脚や梁端部に曲げによる損傷が多く発生した。このことから、著者らが実施した文献 2) の被災度区分判定において、建物は梁降伏形の全体降伏機構を形成したと判断した。また、同文献に基づく各部材の損傷度判定では、梁の損傷（曲げひび割れ）は最大で損傷度 III、1 階柱脚部の損傷（曲げひび割れ）は最大で損傷度 II であったが、建物全体にわたり構造部材の損傷は比較的小さかった。一方で、本建物は非構造部材である二次壁の損傷が顕著であった。写真-2 に示すように、腰壁や垂壁に多数のせん断ひび割れが確認されたほか、D 構面（図-2 に示す最北構面）に配置された RC 造方立壁に典型的なせん断破壊（せん断ひび割れ、コンクリートの剥落および壁筋の座屈等）が確認された（写真-3）。2.1 節で示したように腰壁や垂壁は部分スリットを有しているものの、このような損傷状況からみると地震時に大きな力が作用したと考えられる。しかしながら、被災度区分判定では、全体降伏形建物について非構造部材の損傷は考慮していないため、前述の腰壁、垂壁および方立壁等の損傷は判定結果に含まれていない。参考に、方立壁を文献 2) をもとに判定すると、各階の方立壁はすべて損傷度 V 相当であった。本震直後に実施された応急危険度判定では、この方立壁の損傷が二次災害を引き起こす危険性があると判断され、建物への立ち入りが制限される「危険」の判定結果となった。
