# 報告 コンクリートスラブの表面剥離に関する実験

**要旨：**コンクリートスラブにおいて、広い面積の左官工事にはトロウエル等の機械ゴテを用いて仕上げを行うことがある。用途によっては直均し仕上げも多く採用され、時間が経過すると表面が剥離する不具合が散見される。これらの現象について、その挙動の推測と対策を講じるために検証実験を行った。機械ゴテ仕上げのタイミングは左官工の経験によるところが大きいが、実験結果より過度に仕上げを行うことで表層部が剥離する危険性が高まる可能性があるかと推測された。

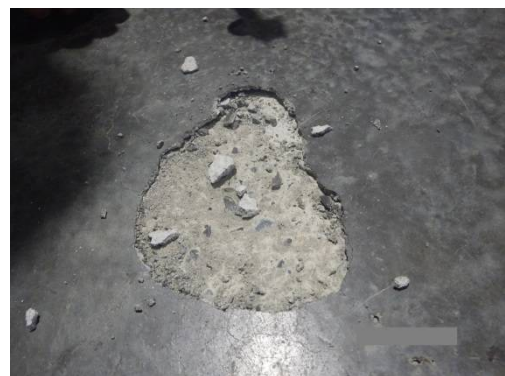
写真-1 表面剥離の状況

具体的に不具合のあった物件の概要を表-1 に示す。ともに倉庫の2件で、共通点として1)膨張材を使用、2)夏季の打込み、3)騎乗式トロウエルによる均し、が挙げられる。表面が剥離した様子を写真-1 に示す。表層部は薄皮状に硬く剥がれ、下部コンクリートにはやや粉末状のものが見られる。関係者からの聞き取り調査等から、『騎乗式トロウエルで仕上げを行った際に、トロウエルの羽根との摩擦熱により表面層のコンクリート硬化が促進されて表面硬化層が形成された。この表面硬化層によりブリーディング水やレイタンスの元となる石灰石や骨の微粒分が塞ぎ止められ、その結果として表面硬化層の数ミリ下方に脆弱層が生じた。』との要因が推察された。

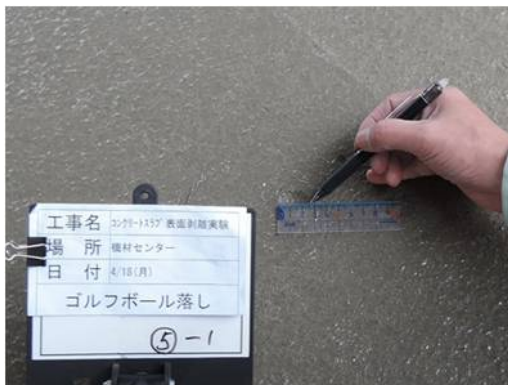
写真-4 ゴルフボール跡の計測

凝結時間試験の結果を表－3，図－4 に示す。凝結時間の始発は 6 時間前後で，終結は 8 時間程度であった。始発から終結までに要した時間は 2～3 時間であった。また，コンクリートの凝結時間試験と同時にゴルフボールを落とした跡の直径の計測を行った。計測の様子を写真－4 に示す。落下高さはスラブ面より 1m とし，落下のタイミングは 1 回目の中むら取り時とした。

ゴルフボールを落とした跡の計測では，1 回目の中むら取りのタイミングは，騎乗式トロウェルを使用する場合でボール跡の直径が 22～26mm 程度，ハンドトロウェルを使用する場合でボール跡の直径が 25mm 程度であった。また，その時のスラブ表面は，ブリーディング水が引き始めている状態であった。

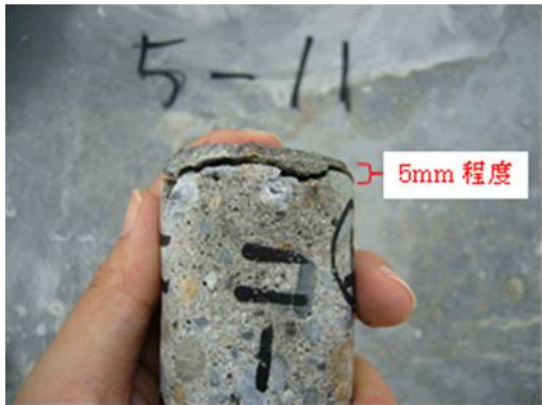
写真-6 肌分かれ部のコア抜き採取

また、打込みから約1ヶ月半後の打診検査で肌分かれが確認された為、約2ヶ月後の6月14日に再度コア抜きを実施した。コアを採取したのはNo.5,6のスラブで肌分かれがある箇所とした。No.5,6のスラブは騎乗式トロウエルを使用しており、スラブの表面から5mm程度の位置で肌分かれていることが確認された。写真-6に肌別れた部位のコアを示す。

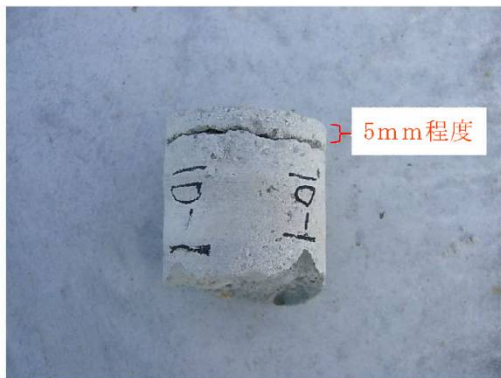
写真-8 No.10スラブのコア抜き

スラブ毎に2箇所コアを採取し、コアの表面を観察した。No.9,10,11,12のスラブは肌分かれ箇所を採取した。No.10スラブから採取したコアの画像を写真-8に示す。No.9,10,11,12スラブの肌分かれ部から採取したコアは、スラブの表面から5mm程度の位置で肌分かれしており、4月の実験で肌分かれを確認したコアと類似した肌分かれ状況であった。

- (1) 膨張材の有無に関わらず、スラブ表面から5mm程度の位置で肌分かれが生じたことから、膨張材の使用は肌分かれに影響を与えないと考えられる。
- (2) 中むら取り(アマ出し、ムラ直し)のタイミングは、コンクリートスラブ表面に溜まったブリーディング水が引きはじめたときとする。具体的には、ゴルフボール落としであれば、ゴルフボール跡の直径が25mm程度を目安とする。
- (3) 赤外線サーモグラフィの撮影により、トロウエル掛けによる温度上昇は、騎乗式トロウエルで2℃前後、ハンドトロウエルで1℃前後と低いので、摩擦熱でコンクリートが硬化してブリーディング水やレイタンスが塞ぎ止められるという推測は考えにくい。
- (4) 仕上げに騎乗式トロウエルを使用した場合は、ハンドトロウエルを使用した場合に比べて肌分かれが生じ易い。またハンドトロウエルを使用した場合でも、仕上げ回数が増えると肌分かれが生じており、過度な仕上げは、肌分かれの危険性が高まる。
