## 委員会報告 自然環境下のコンクリート劣化研究委員会

**要旨:** 本研究委員会では、コンクリートの劣化について、実態の把握を行うとともに、劣化メカニズムに係った最新環境評価手法整理と検証、最新試験方法の整理を行った。対象とした劣化は、中性化による鉄筋腐食、塩害、凍害、土壌劣化であるが、特に、九州および中国地域における凍害について、精力的に実態調査し、その劣化外力を考察するとともに、新規暴露を開始した。

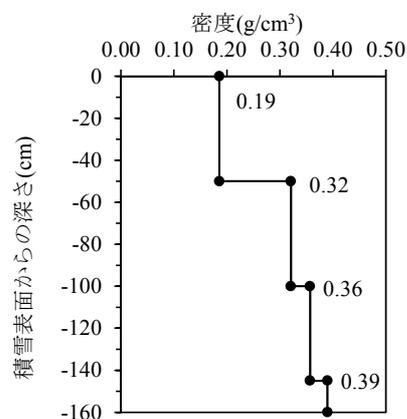
図-1 蒜山における積雪の密度

中国地方の雪は、水分を多く含んでおり重い傾向にある。表-2 は、日本海沿岸地域 22 都市の雨雪量計法により求められた新積雪（6 時間あるいは 12 時間以内の比較的短時間に積もった雪）の密度である<sup>2)</sup>。鳥取の雪密度は 0.073g/cm<sup>3</sup> であり、福井、松江、新潟に次いで重いことがわかる。また、中国山地のほぼ中央に位置する岡山県真庭市にある鳥取大学農学部附属フィールドサイエンスセンター教育研究林（蒜山の森）（35° 17'15.5"N, 133° 35'13.1"E）で測定した積雪の密度を図-1 に示す。積雪表面から 50cm までは 0.19g/cm<sup>3</sup> であり、それより深くなると圧縮されることで 0.32~0.39g/cm<sup>3</sup> と大きくなる。

このように、中国山地の雪は重く水分を多く含むのが特徴であるが、積雪の高さによって密度も増すことから、融解時に多くの水分がコンクリートに供給される環境にあることがわかる。このことから、中国地方におけるコンクリート構造物の凍害は、この重い雪質による影響を加味すべきであるといえる。

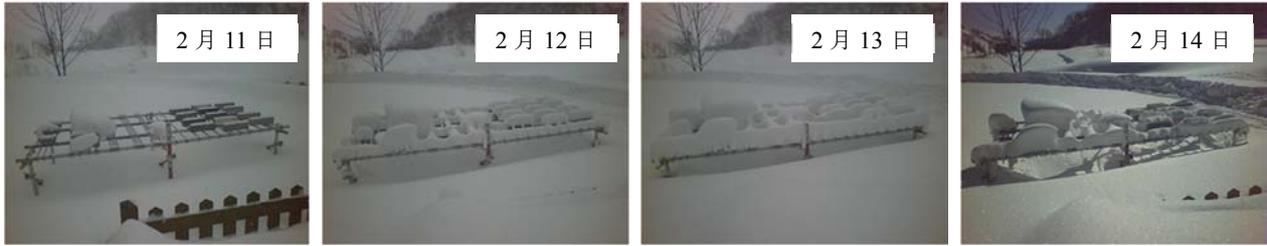
図-2 蒜山暴露場の定点カメラ画像

図-2 は、蒜山の森の中に設置されている暴露場で撮影した 2018 年 2 月 11 日から 2 月 14 日における 11 時の定点カメラの画像である。地面から供試体を設置している架台までの高さは約 1.2m である。

定点カメラの画像からは、積雪と融雪の繰返しが短時間で生じていることがわかる。このことから、太陽光が差し込む地において、積雪が残りやすい地面近くを除き、最高積雪高さに至る高さのコンクリートは連続して雪に埋もれることはなく、融雪水による湿潤、大気に曝されることによる乾燥を繰返し受けることがわかる。この乾湿繰返しを非凍結期だけでなく、冬期間においても受けるのが中国山地の特徴であり、中国地方におけるコンクリート構造物の凍害は、この点も加味すべきであるといえる。

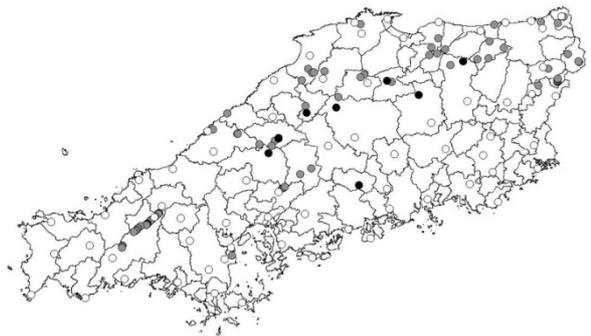
図-3 凍害危険度と凍害構造物の所在地点

中国地方における凍害事例調査は、公共構造物を主な対象として、それらの管理を行っている機関を中心に協力を依頼した。したがって、今回の調査では、民間団体または個人で管理している建築物は調査の対象となっていない。調査は、依頼先に調査票を送付し、そこに記入された事項を集計する方法で行った。調査票の記入項目は、「所在地（緯度・経度）」、「構造種別」、「変状発生部位」、「変状発生部位の方位」、「竣工年あるいは供用年数」、「凍害と判定した変状」、「画像あるいは変状展開図」、「変状発生部位への水の供給源・経路」、「推定される劣化のメカニズム・進行等」、「周辺環境の特徴」、「凍結防止剤の影響の有無」および「詳細調査（非破壊試験やコア採取）の実施の有無」である。調査期間は平成28年8月～平成29年2月であり、期間内に77件、91部位についての回答が得られた。回答のあった構造物の種類と件数は、橋梁62件、道路11件、擁壁2件、駐車場1件、ダム1件である。今回の調査は公共構造物が主な調査対象であったこともあり、橋梁に関する回答が多く、その中でも橋台の堅壁、橋脚の梁部等の橋梁下部工に関する回答が全体の6割もあった。図-3に中国地方における凍害危険度と調査により得られた凍害構造物の所在地点を示す。凍害危険度が0となる地域においても凍害構造物の事例があることがわかる。

黒丸：凍害危険度1と判定された地点  
 白丸：凍害危険度0と判定された地点  
 灰丸：事例調査で凍害と判定された構造物の所在地点

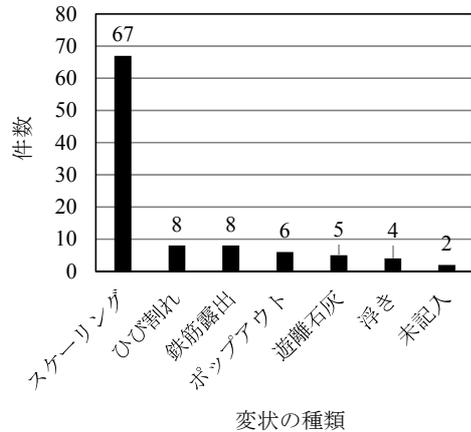
図-4 変状の種類別による集計結果

以下、今回の事例調査で得られた結果の一部を示す。  
 図-4に確認された変状の種類別の集計結果を示す。確認される変状としては、スケーリングが最も多く、ひび割れ、鉄筋露出の順になった。  
 図-5に変状発生のメカニズムごとに集計した結果を示す。雨水などの供給と積雪による飽水によって変状が発生しているという場合が大半であった。回答が得られた中で変状発生部位は橋梁堅壁に多く、橋梁翼壁や擁壁側壁では少なかったこともあり、背面からの斜面水などの影響を受けるものは少数であった。  
 このように、中国地方においても、雨水が供給されやすい箇所において凍害が発生しており、特に橋梁においては排水装置が重要になることがわかる。

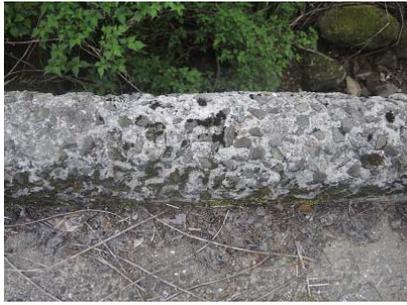
写真-1 橋梁の地覆に生じたスケーリング

凍害による代表的な変状であるスケーリング（写真-1）やひび割れは多くの事例で見られた。これらの劣化が進行し、鉄筋露出（写真-2）に至っている事例も見られた。そのほか多く見られた事例として、ひび割れからのエフロッセンスがある。ひび割れの内部から染み出しているものや、ひび割れの直下につらら状に析出しているもの（写真-3）があった。これらは、ひび割れ部位に水分の供給が継続し、ひびわれが水の通過経路となっていることを示しており、劣化の更なる進行が懸念される。なお、今回の事例中、ポップアウトは比較的少なかった（写真-4）。

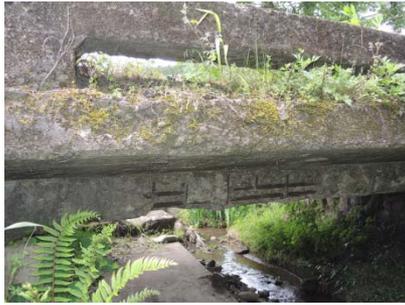
写真-2 桁に生じたスケーリングと鉄筋露出

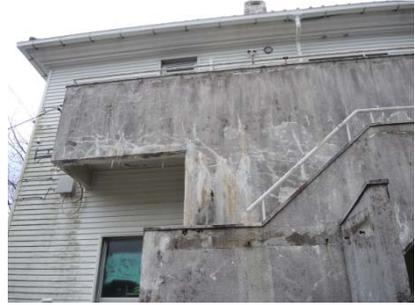
写真-3 階段側面に生じたエフロレッセンス

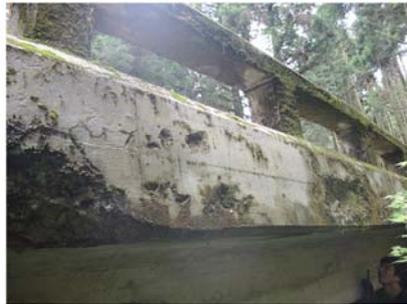
写真-4 橋梁の桁に生じたポップアウト

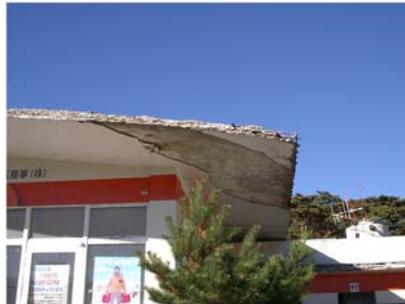
写真-5 軒先の剥落と鉄筋露出

凍害による変状は、一般に、融雪水の供給量が多い屋上周辺や庇などで生じやすく、とくに温度変化が大きくなる突出部や隅角部で顕著になるとされる。今回の調査においても同様な傾向が見られ、屋根スラブの軒先（写真-5）や庇、パラペットなどにおいて劣化が多く見られたほか、外柱頂部の突出部（写真-6）においても変状が生じていた。

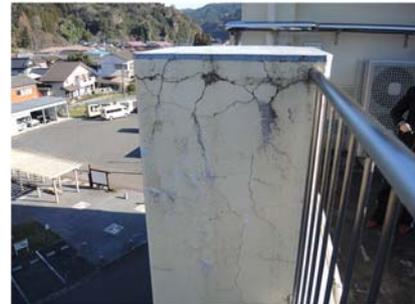
写真-6 独立柱の頂部に生じたひび割れ

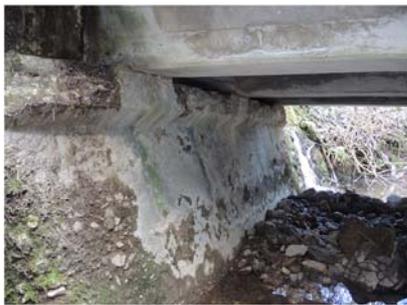
写真-7 橋台に生じたスケーリング

また、水の滞留する場所や水の供給を受けやすい場所で劣化が顕著に生じる事例も多く見られた。福岡市内の山間部の橋梁（写真-7）では、背面からの水の供給が多い北側の橋台で変状が生じていた。写真中、橋台上部の張出し部分から滴下した水滴がちょうど当たる部分で顕著な変状が見られた。

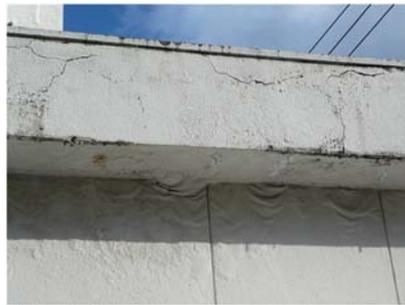
写真-8 建物に生じたひび割れと防水層の膨れ

建築物においては、躯体コンクリートの劣化に先立って仕上げの劣化が進行し、そこから水分が侵入して凍害が生じている事例が多く見られた。仕上げの塗膜の内側に水が滞留している事例もあった（写真-8）。降水等が劣化した防水層から浸入し、コンクリートのひび割れや剥離した塗膜とコンクリートの界面などを伝って剥離していない箇所できき止められて塗膜の内側に留まっているものと考えられる。このように多少の差異はあるものの、個々の変状を見ると、九州においても寒冷地と大差ないように思われる。次に全体の傾向について気候条件と関連させながら一般的な凍害と比較する。

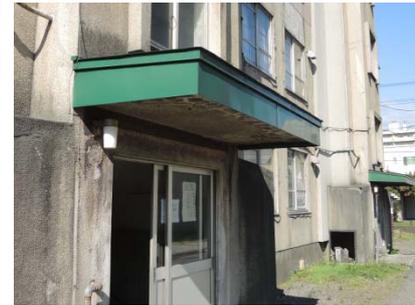
写真-9 庇の対策の例(室蘭)

これらに加え、北海道ではあまり見られないコンクリート製の庇（写真-9）は室蘭における対策の例）や水の溜まりやすい納まりなど、設計上の配慮がなされていないことなども九州における凍害の特徴であるといえる。

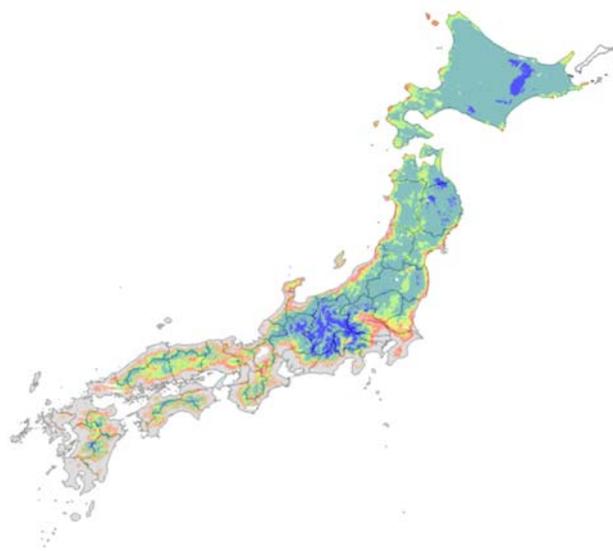
図-6 FD-CIによる凍害環境マップ

さらに、最近の研究として、濱らは夏期の乾燥がコンクリートの細孔構造を粗大化させポテンシャルとしての耐凍害性を低下させる影響を<sup>7), 8)</sup>、気象環境条件の評価に反映させ、凍結融解の環境条件を表すASTM相当サイクル数<sup>9)</sup>と組み合わせた指標として、FD-CI(凍害環境指標:Frost Damage-Climate Index)を提案し、最新のメッシュ気候値2010を用いてマップ化した(図-6)<sup>10)</sup>。この図によると、本WGで着目した中国地方および九州地方の内陸、山間部は北海道と同等の凍害環境にあることがわかる。

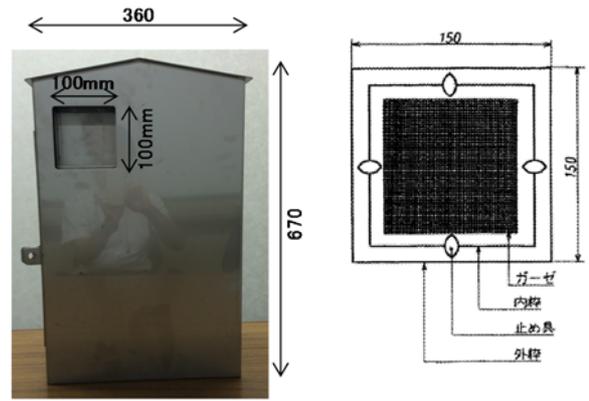
写真-10 土研式捕集器

海洋からの飛来塩分量を測定する方法として代表的なものが土研式捕集器による方法<sup>11)</sup>が挙げられる。捕集器の外観を写真-10に示す。同図に示したように、この測定方法では10cm×10cmのステンレス板に付着した塩分をタンクに貯留する。その塩分濃度を測定することにより、飛来塩分量を測定する。測定間隔は、概ね1ヶ月単位で行うことが多い。測定した飛来塩分量は、mg/dm/day(mdd)という単位で整理される。また、同捕集器は一方向の方位だけでなく、4方位の飛来塩分量を測定するように改良された捕集器も用いられている<sup>12)</sup>。

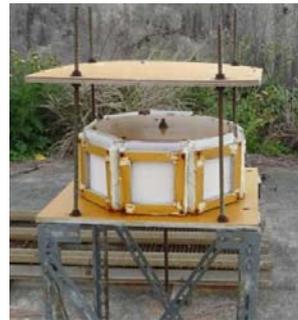
写真-11 8方位ドライガーゼ捕集器

この方法ではガーゼに付着した塩分を精製水などに溶解させて、その溶液の塩分量を測定することにより飛来塩分量を評価する。塩分の捕集面積が土研式と同様のため、ドライガーゼ法による飛来塩分量の単位は土研式と同様になる。なお、ドライガーゼ法は、風が通り抜ける構造となっており、どの方位からどれだけの飛来塩分が付着したのかを、把握することは困難である。そこで、飛来塩分の捕集面を8面とし、かつ風がガーゼを通り抜けない構造の捕集器も提案されている<sup>14)</sup>(写真-11参照)。

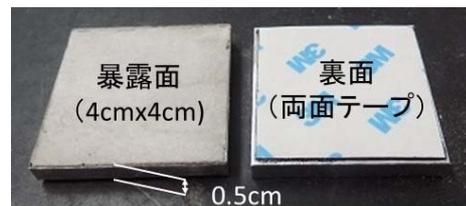
写真-12 薄板モルタル供試体

近年では、モルタル円盤供試体よりもより小型な薄板モルタル供試体<sup>16)</sup>(縦40mm・横40mm・厚さ5mm)が市販され使用実績が増えている(写真-12参照)。

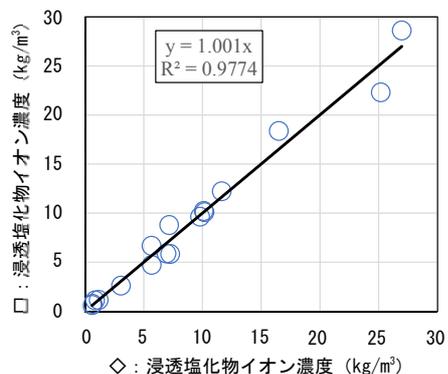
図-13 貼り付け方の違いによる差異

薄板モルタル供試体はその貼り方によって、構造物に付着した雨水が流水となり薄板モルタル供試体に影響を与えることが想定される(図-12参照)。そこで、沖縄県の4暴露試験場および10橋梁で貼り付け方の違いによる塩分捕集の差異を検証した結果、貼り付け方の違いによる影響は、図-13に示す様に認められなかった<sup>17)</sup>。

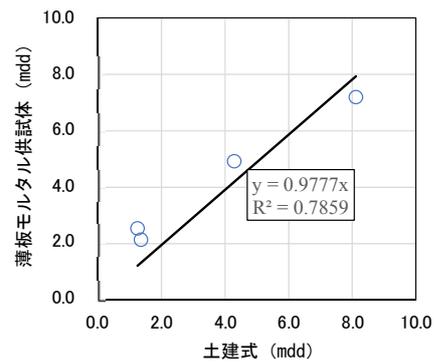
図-14 土研式と薄板モルタルの比較

また、沖縄県宮古島の伊良部大橋暴露場においては、薄板モルタル供試体と土研究式(4方向)の比較を行った。その結果を図-14に示す。その結果、4つのデータのみであるが、両方法は良い相関を示した<sup>17)</sup>。

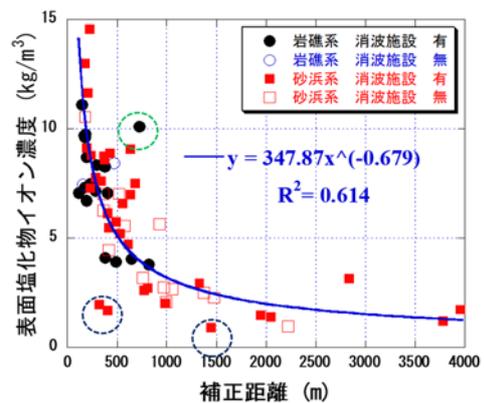
図-15 補正距離と表面塩化物イオン濃度の関係

上記の補正距離と表面塩化物イオン濃度の関係を図-15に示す。ここで、表面塩化物イオン濃度は、普通ポルトランドセメントを用いた水セメント比を50%、単位セメント量 $350\text{kg}/\text{m}^3$ のコンクリートを想定して薄板モルタル供試体への塩分浸透量から換算している。

図-15 より、海岸条件を考慮した距離補正によって、表面塩化物イオン濃度を高い精度で推定できることが確認できる。なお、海岸の状態を目視で「岩礁系」、「砂浜系」、消波施設の有無で分類したが、本研究の調査の範囲では、これらの影響は明確には認められていない。

図-15 の破線で囲んだ地点は、防風林など障害物のある特殊な環境であり、これらの影響の評価は今後の課題である。また、式(1)では、標高が1m 高くなることは海岸からの距離が 25m 増える事に相当するとする 2007 年度版コンクリート標準示方書[維持管理編]の仮定を用いている。この仮定は局所的な上昇気流や、地表近くで障害物の無い場合には正しいものと思われる。しかし、海岸構造物や建物による局所的な上昇気流や、建物群による障害物がある場合には、地上高さが高い方が地表近くよりも飛来塩分量が増える可能性があり、その事例を図-16 に示す。

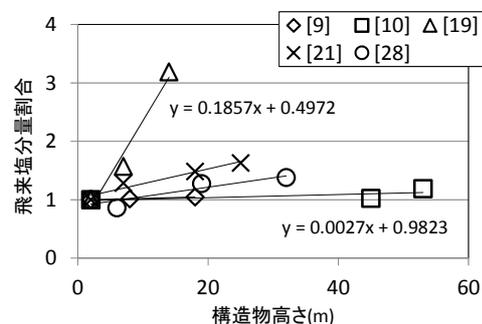
図-16 構造物高さで飛来塩分量の関係

図-16 は、海岸近くの火力発電所構内の 5 地点で構造物の高さ方向に数枚の薄板モルタル供試体を貼り付けて飛来塩分量を測定した結果<sup>19)</sup>である。ここで、縦軸の飛来塩分量増加割合とは、各観測地点における構造物高さ 2m での飛来塩分量を基準値として、各構造物高さの飛来塩分量を基準値で除した値である。同図より、海岸近くで構造物が密集する火力発電所では、構造物の地表近くよりも高さが高い場合において飛来塩分量が増加する場合や、高さに関わらず飛来塩分量がほぼ一定となる傾向が認められた。このような構造物などによる局所的な影響を評価するためには数値解析<sup>20)</sup>の活用が必要になると考えられる。

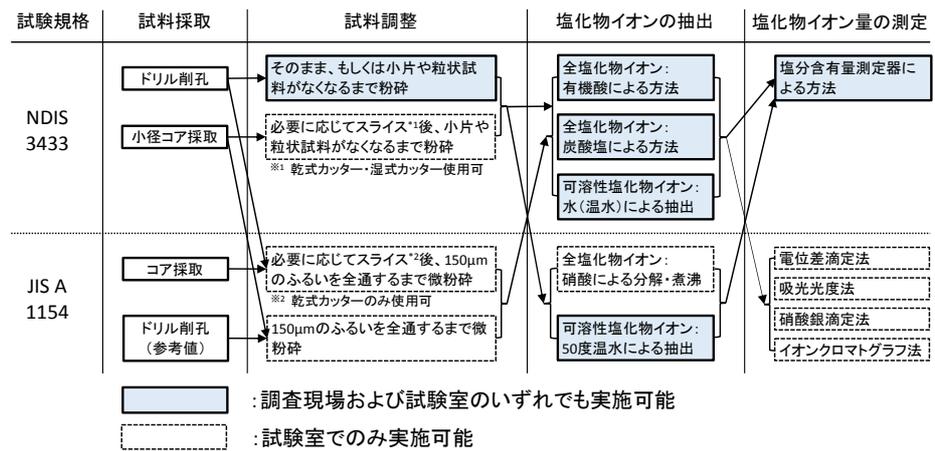
図-17 NDIS と JIS の試験方法の比較

図-17 に NDIS と JIS の試験方法の比較を示す。NDIS では試料採取の方法をドリル削孔あるいは小径コア試料を標準としており、分析に必要な試料のはかりとり量も少なくてもよいこととされている。

試料調整は、JIS では 150 $\mu$ m のふるいを全通するまで微粉砕するがこの調整に時間を要する。NDIS ではドリル削孔粉であれば粒が無くなる程度でよいとし、試験結果の影響がほとんどないことを実験で確認している<sup>21)</sup>。また、コアの切断は湿式カッターを用いてもよいとし、試験の簡易化を図っている。

塩化物イオンの抽出は、JIS では硝酸を用いて煮沸溶解した溶液をろ過するが、NDIS では有機酸や炭酸塩を用いて全塩化物イオンを抽出する方法を採用し、20 分程度の作業で抽出が可能である。また、塩化物イオン量の測定について、NDIS ではモル法 (検知紙, 検知管)、電量滴定法、イオン電極法などのフレッシュコンクリートの塩分量測定に用いられている簡易的な測定器を適用し、調査現場でも測定が可能なる方法となっている。

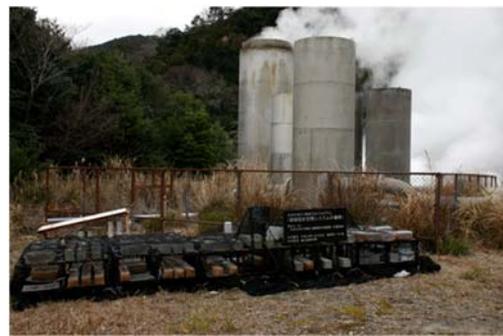
写真-13 霧島火山帯における暴露実験 (奥の土壌中にも埋設)

あるように、強酸性環境でのコンクリートの劣化と弱酸性環境での劣化は反応プロセスや生成物が異なることが多いため<sup>28)</sup>、強酸性環境で得られた結果から弱酸性環境での劣化を予測・評価する、いわゆる促進試験は適切ではない。従って実験に相当の時間を要することになるが、霧島火山帯において 10 年を超える暴露実験も行われてきた<sup>29)</sup> (写真-13)。そのこれらの結果から、弱酸性の硫酸土壌においては、低水セメント比や混和材料の使用によってコンクリートを緻密化することで対処可能であることが明らかになっている。
