## 論文 新幹線 PRC 桁の共振動現象に関する調査分析

**要旨：**特定の速度域の新幹線走行に伴い、共振傾向を示す PRC 桁が確認されている。しかし、桁の固有振動数と列車の加振振動数は乖離しており、列車通過時に桁の固有振動数が変化していることが考えられ原因を調査した。調査の結果、列車通過時にひび割れが開口し剛性が低下していることが分かった。また、共振傾向を示している桁と同種構造の桁が複数設置されているが、共振傾向が確認されたのは一部の桁のみであったため原因の究明に向けて、桁ごとの個体差について調査した。また、作用（列車荷重の載荷状況）の違いについても調査した。調査の結果、桁ごとの個体差よりも作用の影響が大きいと想定される結果が得られた。

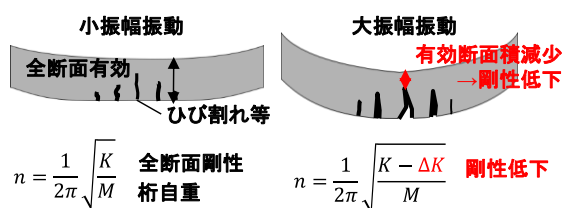
図-1 列車通過時の桁の剛性低下

図-1に示すように、共振桁には主桁下面に曲げひび割れが多く発生していたことから、列車通過時に桁がたわむことで曲げひび割れが開口し、主桁の有効断面積が減少することで剛性が低下し、固有振動数が低下する可能性が考えられた。図-2に共振桁における列車通過後のたわみ量の時刻歴波形を示す。また、図-3に1波ごとのたわみ量と1波ごとの固有振動数(波がピークからピークに至るまでの時間の逆数から算出した固有振動数)の関係を示す。図-3は横軸にたわみ量、縦軸に固有振動数を示している。たわみ量が増えるにつれて、固有振動数が低下することが確認できる。

以上のことから、共振桁では列車通過時に桁がたわむことで曲げひび割れが開口し、主桁の有効断面積が減少することで剛性が低下し、固有振動数が低下することが分かった。固有振動数が低下することで列車の加振振動数に近づき共振現象が生じていると考えられる。

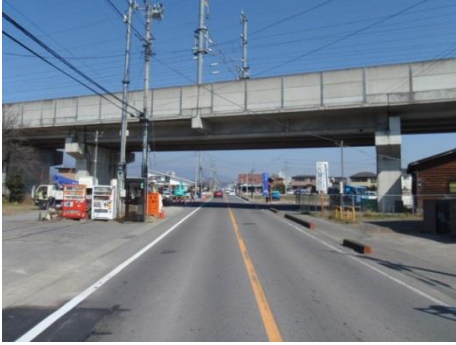
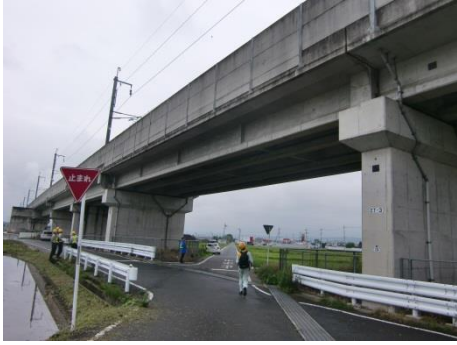
| 橋りょう名称 | 共振桁(A 橋りょう) | 非共振桁(G 橋りょう) |
|---|---|---|
| 外 観 | | |

主桁下面において曲げひび割れの発生状況に差が生じる原因を究明するため、共振桁と非共振桁を対象に詳細調査を実施することとした。表-2に調査対象とした2橋りょうの諸元を示す。電柱の設置位置など付帯物に多少の差はあるが、図面から計算で求められる固有振動数の差は0.04Hzであり、ほぼ等しくなっている。しかしながら、実測した固有振動数の差は0.49Hzであり、また最大たわみ量の差は13.0mmと大きく乖離している。

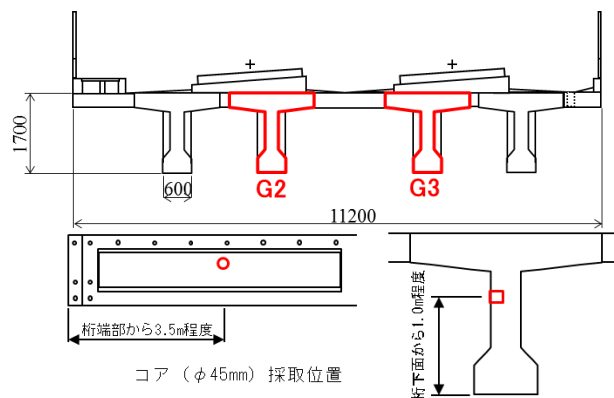
図-4 コンクリートコアの採取位置

既往の研究<sup>4)</sup>において、コンクリートの圧縮強度が同程度であっても、弾性係数が異なることが確認されている。本研究で対象としているコンクリート桁の設計基準強度は  $40\text{N/mm}^2$  であり、25%程度のばらつきが発生している可能性が考えられる。共振桁(A 橋りょう)と非共振桁(G 橋りょう)の弾性係数の違いを確認するため、 $\phi 50\text{mm}$  の湿式コアドリルを用いて  $\phi 45.4\text{mm}$  のコンクリートコア(以後、コアとする)を共振桁と非共振桁からそれぞれ4本ずつ採取した。図-4にコアの採取位置を示す。また、図-5に示すように、採取したコアを湿式のコンクリートカッターにより切断し、高さが直径の2倍程度となるように加工したものを試験体として使用した。

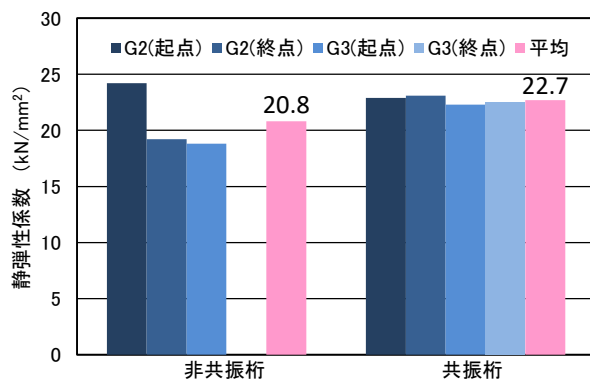
図-6 弾性係数の試験結果

図-6に JIS A 1149 コンクリートの静弾性係数試験方法に準拠し採取したコアから計測した弾性係数の結果を示す。コアごとに値のばらつきはあるが、弾性係数の平均値は共振桁で  $22.7\text{kN/mm}^2$ 、非共振桁で  $20.8\text{kN/mm}^2$  と共振桁の弾性係数が  $1.9\text{kN/mm}^2$  程度高くなっている。コンクリートの弾性係数の違いが共振の発生原因であるな

ら、共振桁の弾性係数は非共振桁の値より小さくなっている必要があるが、結果は逆になっていた。このことから、コンクリートの弾性係数が共振の発生原因ではないと考えられる。なお、図-7に示すように、コアの圧縮強度の平均値は、共振桁で  $55.5\text{N/mm}^2$ 、非共振桁で  $34.5\text{N/mm}^2$  となっており、弾性係数と同様に共振桁の値の方が大きくなっていた。

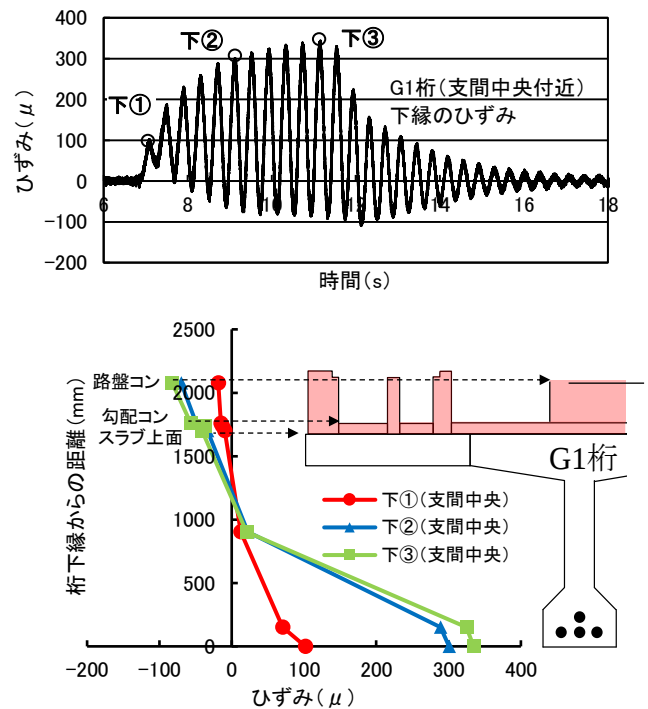
図-8 共振桁のひずみ分布

地覆や路盤コンクリート等といった非構造部材の桁全体の剛性へ寄与が、共振桁と非共振桁で異なっていないか確認するため、列車通過時のコンクリート表面のひずみを計測した。なお、非共振桁のひずみはスパン中央で計測したが、共振桁はスパン中央付近に電柱が設置されているため、電柱位置を避けてスパン中央から2.5mずらした位置で計測した。代表値として、下り線を列車が通過した際における3時点でのひずみ分布を示すこととする(下①～③)。共振桁のひずみ分布を図-8、非共振桁のひずみ分布を図-9に示す。たわみ量が異なるため

一概に比較はできないが、共振桁、非共振桁ともに列車通過時に、主桁下面に引張側のひずみ、地覆および路盤コンクリートに圧縮側のひずみが発生しており、ひずみ分布においても概ね平面保持が成立している傾向が確認された。この結果から、共振桁、非共振桁の非構造部材はともに機能しており、非構造部材との一体化の差が共振の発生原因ではないと考えられる。

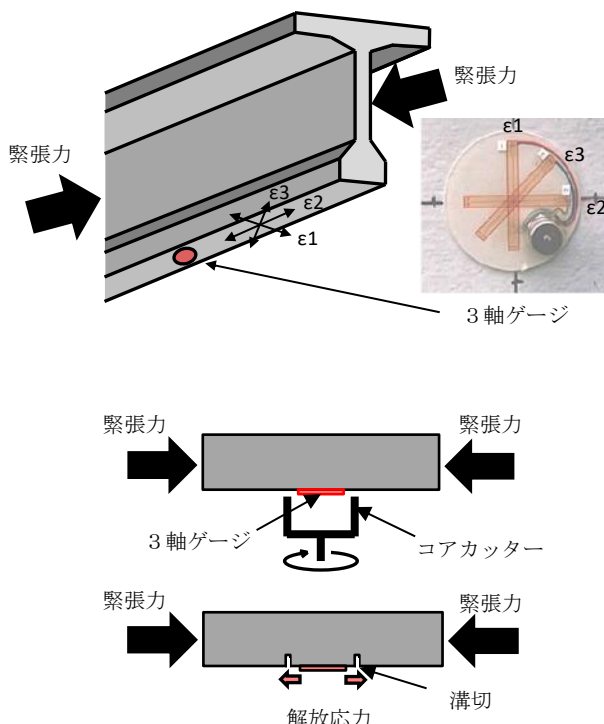
図－10 応力解放法の試験概要

桁内の有効プレストレス（以下、プレストレス）が小さい場合、主桁下面の引張応力が大きくなり、ひび割れが発生しやすい状況になるため、共振桁と非共振桁のプレストレスに差がないか確認した。プレストレスの測定は、応力解放法により行った。応力解放法は、構造物に予めひずみゲージを貼り付けておき、ひずみゲージの周辺をコンクリートカッターにより溝を切ることによって応力を開放し、現有応力を推定する方法である。図－10 に試験の概要を示す。本研究では、共振桁、非共振桁とも4主桁のうち内側の主桁2本で計測した。また、計測箇所はスパン中央の主桁下面とした。なお、ひずみゲージは3軸のものを使用し、ロゼット解析の計算方法である式(2)から解放応力を算出した。試験結果を表－3 に示す。共振桁と非共振桁の解放応力を比較したところ、平均値はわずかに共振桁の値が大きいことが確認された。

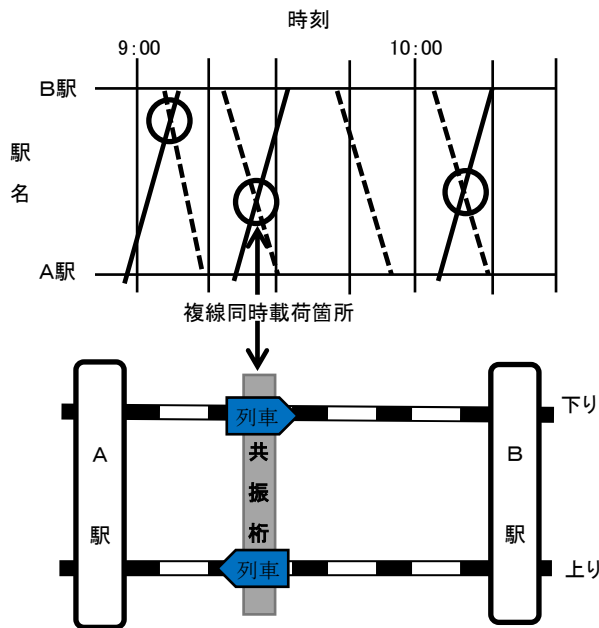
図-11 すれ違いのイメージ

ひび割れの発生を左右するものとして、桁の個体差以外に列車荷重等の作用力の影響が考えられる。通常的设计では、使用時のひび割れ照査は単線載荷による照査を行う。しかしながら、共振が発生している桁は複線桁であるため、上下線の列車がすれ違う際には大きな作用力が発生する。すれ違いの際に発生する通常よりも大きな応力が繰り返し発生することで、ひび割れが進行している可能性が考えられる。そこで、統計的に複線同時載荷の頻度と共振桁の関係について調べることにした。図－11 は複線同時載荷のイメージを示している。上図は列車ダイヤを示しており、実線が下り線、破線が上り線となっている。また、丸印で示している箇所が、上下線の列車がすれ違う箇所である。上下線の列車荷重が同時に載荷されるため大きな応力が発生する。図－12 は共振桁であるA橋りょうにおける列車ごとの最大たわみ量を示しており、複線同時載荷時のたわみ量が大きいことがわかる。

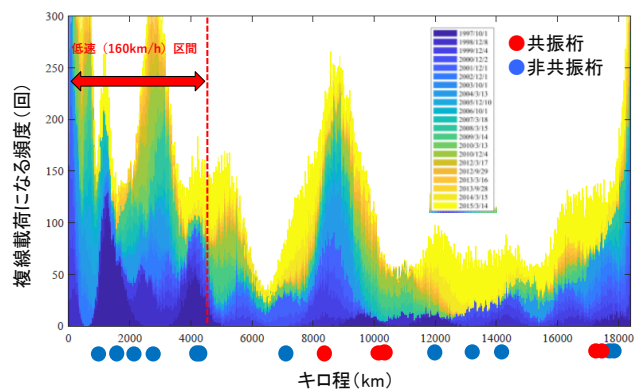
図-13 複線同時載荷頻度と桁の関係

複線同時載荷頻度分布を図-13に示す。図-13には、同一の標準設計による共振桁と非共振桁の位置も示している。算出の結果、当該区間の複線同時載荷頻度に明らかな偏りがあることが確認された。また、共振桁についてはその頻度が高く、非共振桁については、その頻度が低い傾向にあることが確認された。一部の共振桁については、複線同時載荷頻度が低い箇所にも位置している。これは今回の検討では複線同時載荷となる回数のみをカウントしていることが原因していると思われる。共振には複線同時載荷頻度だけでなく、通過時の列車速度や、列車ごとの乗車率の影響もあり、これらを考慮することでより実現象に近い結果を得ることができると考える。

以上のことから、今回の調査では全ての桁で個体差の影響が無いとは言えないが、作用については桁ごとに明らかな偏りがあり、共振桁では複線同時載荷が発生する回数が多く、それにより大きなたわみが発生することでひび割れが進展し、剛性が低下している可能性が高い。
