# 論文 人工知能を用いたモルタル系建築外装材の損傷画像診断と危険度判定に関する研究

千田 紘之\*1・高橋 典之\*2

**要旨：** 広範囲かつ多数の余震による各種被災判定の長期化を受け、迅速に判定する技術やシステムの開発が行われている。今後南海トラフ地震や首都直下型地震が発生することが予想されており、より甚大な被害かつ判定の長期化が見込まれており、より迅速な判定が要求されている。近年、建築物への人工知能による画像診断に関する基礎的研究が行われているが、いずれも建物の局所的あるいは全体的な見た目の損傷による評価にとどまっている。そこで本研究では、人工知能を用いて地震による被災戸建て住宅のモルタル系外装材を対象に画像診断を行い、被害の検出とその評価について検討を行った。

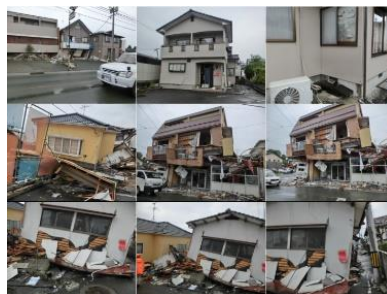
図-5 学習用データセット例

機械学習には、レイヤーや学習アルゴリズムなどの定義、学習用データセットの用意などが必要である。本研究ではモルタル外装材が剥離し、下地板が露出した部分を検出、分類できるように 2016 年熊本地震までの 30 の被害地震における関連資料や被災写真 30,000 枚以上を収集した。図-5 に学習用データセットの一例を示すが、本論文で機械学習に使用した写真は示した収集した写真のうち 200 枚程度である。通常、学習には何千何万もの画像を必要とするが、本論文では図-6 に示す

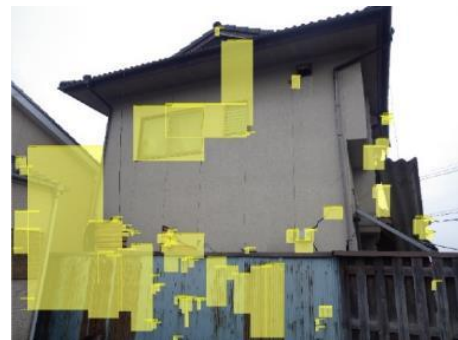
図-7 住宅画像全体による R-CNN 解析

R-CNN により住宅全体の画像を解析すると、図-7 のように被害箇所だけでなく窓やフェンスなどの様々な箇所を検出した。これはモルタル外装材剥落部の下地材を学習しているため、ルーバー窓や下地材と似た色のフェンスの錆を誤検出しているのだと考えられる。

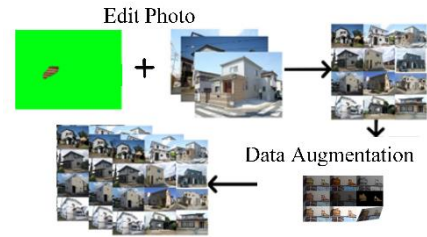
図-11 データセットの作成

学習用の画像の縦横を 300×400pixel に統一し、図-11 のようにクロマキー合成を施す。実際の被災写真から

被害箇所のみ切り抜き、無被害の住宅写真に後付けとして上から張り付けたものがクロマキー合成画像であり、これらをデータセットとした。従来のデータセットを大量に作成し検出する研究では、固有の看板や標識など普遍性があるものに対して用いられており、住宅被害などの普遍性のないものについての適用例は殆どない。

Data Augmentation は、図-11 のように元画像を左右、上下反転や明暗、色調の変化などの画像加工によりデータセットを増量する手法である。本研究では、作成した20枚のデータセットを200枚に増量した。
