## 論文 鉄筋が腐食した RC 梁部材の曲げせん断挙動に関する実験的研究

**要旨:**電食によりせん断補強筋および主筋を腐食させた鉄筋コンクリート梁部材の曲げせん断実験を行い、その力学性能の変化およびせん断補強筋の挙動について検討を行った。その結果、梁の変形が小さい領域では腐食による鉄筋の付着剛性の上昇が原因で腐食のない基準試験体よりも部材剛性が高く、耐力も高くなった。部材変形角が 1/250 を超える領域では、腐食程度の大きい試験体では耐力が低く、またひび割れの残留率が大きくなる傾向がみられた。

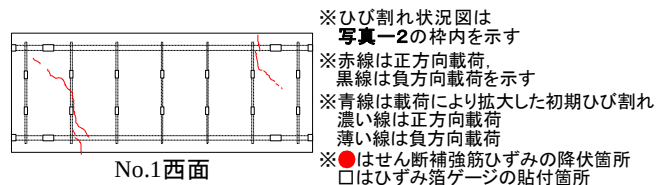
図-9 R=1/250時ひび割れ図

$R=1/250$  時の西面のひび割れ状況について図－9に示す (最も腐食程度の高い No.4 については東面も示す。東西面でひび割れ発生状況に差はないことが確認できる。他の試験体も同様であった。) 試験体 No.2, 3, 4 については腐食促進工程時に発生したひび割れ (初期ひび割れ) についても示している (青色)。初期ひび割れは主として材軸方向に主筋に沿うように発生している。

図－9より,いずれの試験体についても部材端部に曲げひび割れおよび,曲げひび割れに続くせん断ひび割れが発生しており,発生の状況に大きな違いは見られない。ひび割れ幅 (各変位階におけるピーク時と荷重 0 時) の推移について示したものが図－10である。載荷により発生したひび割れ (黒色) は部材変形の増加に伴いひび割れ幅は大きくなるが,初期ひび割れ (青色) についてはほとんど変化がないことが分かる。前述のように腐食試験体の初期剛性が,腐食の発生していない No.1 試験体に比べて,高いことから,6%程度以下の腐食 (No.4) であれば,主筋に沿った初期の腐食ひび割れが部材の力学性能劣化に及ぼす影響は大きく無いと考えられる。
