論文 高性能芳香族樹脂塗装を施した RC 貯水槽の水密性に関する実験研究

要旨：原子力発電所の重大事故対処施設として水源施設が必要である。この水源施設を放射線管理区域外に設ける場合でも、万全を期すため水密性と耐震性を確認する必要がある、その対策として強度と柔軟性を有する高性能芳香族樹脂塗装を用いることが考えられる。そこで、実機水源を模擬したボックス壁の縮小試験体に上記塗装を施した後、満水状態で正負繰返し載荷試験を実施した。結果、設計でのクライテリア $\gamma=2/1000$ 以上の変形を与えた際でも塗装はひび割れ追従性がみられ漏水は生じず、損傷挙動に影響はないことから、従来の RC 躯体の設計体系に基づいた耐震評価を行うことで水密性の担保が可能であることを確認した。

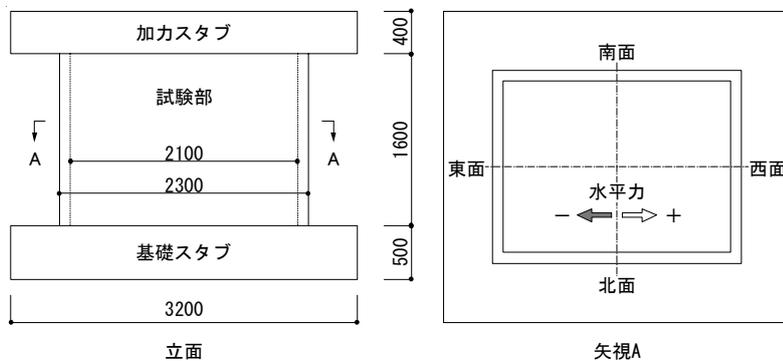
図-1 試験体の形状寸法

試験体の形状寸法を図-1 に、試験区間の配筋（平面図）を図-2 に示す。試験体は実機貯水槽を模擬した 1/5 スケールのボックス形 1 体とし、その形状寸法は壁芯長

さ 1700mm×2200mm、内法高さ 1600mm である。試験区間の上下には水平力の載荷に必要な基礎スタブと加力スタブを設けている。壁厚 t は水圧によって生じる面外の曲げモーメントによる縁応力度の最大値が実機と同等となるように設定し、その厚さは事前に実施した予備解析の結果から $t=100\text{mm}$ とした。壁筋量は実機の最小値により設定し、その鉄筋比は $P_s=0.64\%$ 、配筋は D6-@100 とした。軸力はひび割れに対する安全側の評価としてなしとしている。壁の内面および基礎スタブ上面にはひび割れからの漏水の防止を目的に高性能芳香族樹脂を厚さ 3.0mm で塗布した。この高性能芳香族樹脂塗装はポリウレアを主成分としたウレア結合が主体の化合物であり、コンクリートとの付着力が高く、ひび割れ追従性に優れた材料であり、その施工方法は、コンクリート表面の下地処理、素地調整を行い、プライマーを塗布した後、専用機械により吹付け塗装するものである。

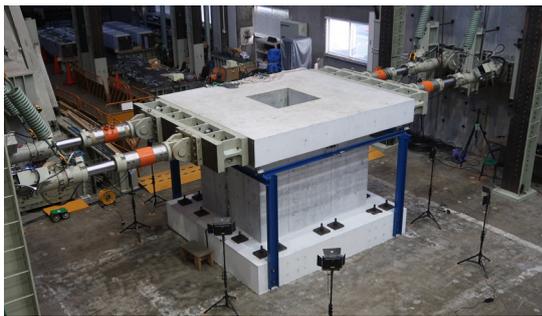
写真-1 加力状況

加力方法を図-3に示す。せん断力の載荷は加カスタブに取付けた4台の2000kNアクチュエータを変位制御で押し引きすることによって行った。載荷履歴は既往の実験¹⁾と同様とし、全体変形角R=±0.5/1000, ±1/1000, ±2/1000, ±4/1000, ±6/1000, ±8/1000を各2回ずつ計12回の正負交番繰返し載荷を行った後、最終状態を確認するためR=12/1000まで加力した。測定はせん断力のほか、全体変形、変形成分を分離するための試験区間内の

鉛直方向の区間変位、壁筋のひずみ等について行った。加力状況を写真-1に示す。

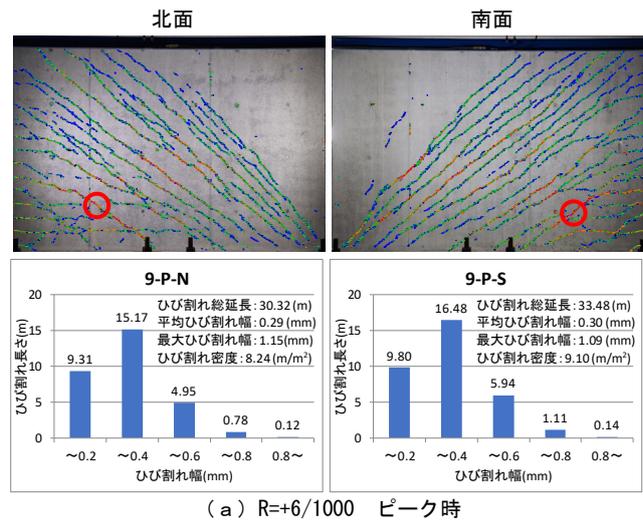
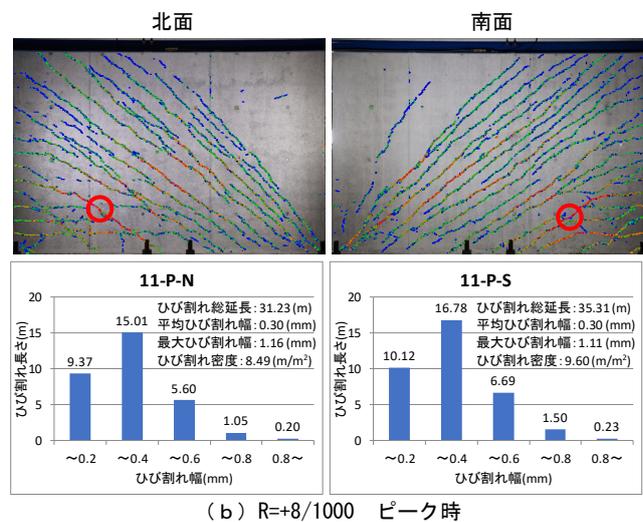
図-4 ひび割れ発生状況

ひび割れ発生状況とひび割れ長さ-ひび割れ幅関係を図-4に、最終ひび割れ状況を図-5に示す。同図は、高精度のデジタルカメラで撮影した画像を入力画像とし、

文献 2) のひび割れ画像解析システムを用いて、発生した全てのひび割れを対象にひび割れ幅を 0.2mm ピッチで色分けしたものであり、部材角 $R=+6/1000$, $R=+8/1000$ ピーク時におけるウェブ壁となる北面と南面について示している。また、最大ひび割れ幅の発生位置を赤丸で示している。

加力開始後、第 1 サイクルの $R=\pm 0.5/1000$ の加力でフランジ壁に相当する東面と西面の脚部に曲げひび割れが、 $R=1/1000 \sim 2/1000$ の加力でウェブに相当する北面と南面の中央に大きなせん断ひび割れが発生した。以降の加力ではそれらのひび割れが壁全面に分散して多数発生した。最終的なひび割れ間隔は壁筋間隔とほぼ同じ 100mm 程度となり、耐震壁のせん断ひび割れ性状を検討した既往の研究³⁾と同様の結果であった。

$R=\pm 8/1000$ 時のひび割れ幅はいずれも 0.2~0.4mm が最も多く、その総長さは 15m 程度であった。また、最大ひび割れ幅は 1.1~1.2mm、平均ひび割れ幅は 0.3mm 程

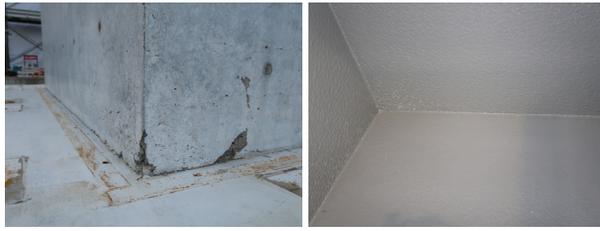
(a) 外面 (b) 内面
写真-2 試験後の壁の外部と内部の状況

後述のせん断力 Q - 全体変形角 R 関係およびせん断力 Q - せん断変形角 γ 関係による検討の結果、 $R=\pm 8/1000$ 時の γ は $\gamma=6/1000$ 程度であった。一方、試験体の鉄筋間隔は 100mm、対象とした実機の鉄筋間隔は 200mm であり、前述の既往の研究結果³⁾から推察される試験体でのひび割れ本数は実機の約 2 倍、すなわち、ひび割れ幅は半分程度となる。また、原子力施設の設計でクライテリアとしている $\gamma=2/1000$ 時の状態は試験での $\gamma=4/1000$ とほぼ同等となる。本試験での $R=8/1000$ 時には $\gamma=4/1000$ を上回る変位となっているものの、この変位段階までにひび割れからの漏水は確認されなかった。また、最終加力となる $R=12/1000$ 時において、圧縮側フランジの西面脚部において圧壊の兆候を示す縦ひび割れが発生し、一部のコンクリートが剥離するものの、漏水はなく、水抜きを実施した約 12 時間後においても漏水は確認されなかった。また、水抜き後の検査においても樹脂塗装に破れはなく、コンクリートのひび割れに追従していた。写真-2 に壁脚部隅角部位置でのコンクリートの剥離状況とその内面での樹脂塗装の状況を示す。壁面のみならず損傷の大きかった隅角部位置においても樹脂塗装に損傷はみられず、コンクリートが圧壊して剥離した位置においても漏水は一切確認されなかった。

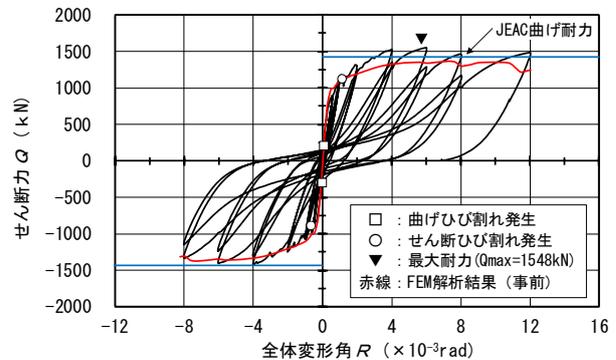
図-6 せん断力 Q - 全体変形角 R 関係

せん断力 Q - 全体変形角 R 関係を図-6 に示す。図中の赤線は後述の図-11 に示す解析モデルを用いて加力前に実施した FEM 解析結果であり、コンクリート強度には 30N/mm^2 を、鉄筋の降伏点には 345N/mm^2 を用い、単調載荷にて実施した。また、図中の青線は原子力発電所耐震設計技術規程 JEAC4601 に示されている評価式による曲げ耐力の計算値である。また、試験での曲げひび割れ発生時を□で、せん断ひび割れ発生時を○で、最大耐力時を▼で示している。

$R=\pm 0.5/1000$ 加力時での曲げひび割れの発生後、引張側となるフランジ脚部での縦筋の降伏が $R=\pm 1/1000$ の加力で、ウェブでの横筋の降伏が $R=\pm 4/1000$ の加力で確認された。最大耐力 Q_{max} は $R=6/1000$ に確認され、そ

の値は $Q_{max}=1548kN$ となり、JEAC4601 の評価式による曲げ耐力の計算値とほぼ一致した。最大耐力以降はフランジ面とウェブ面でのひび割れが拡大・進展するものの明確なせん断破壊は生じず、最終変位となる $R=12/1000$ まで耐力は緩やかに低下した。本試験での耐力は JEAC 曲げ耐力とほぼ一致し、後述 3.3 節に示す JEAC せん断耐力計算値の 75%程度となっており、本試験での破壊形式は曲げ破壊と判断した。

FEM 解析結果との比較において、正加力時における解析でのせん断耐力が実験値をやや下回るものの、剛性変化点や耐力低下の傾向を概ね模擬する結果であった。解析での耐力がやや低くなった要因としてコンクリートと鉄筋の材料強度に規格値を用いたことが考えられ、後述の事後解析では材料試験結果による実強度を用いた解析を再度実施した。

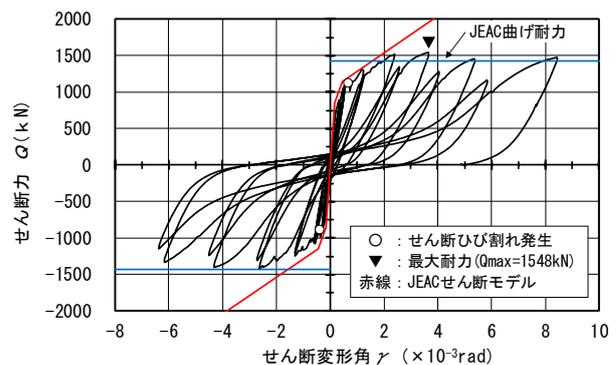
図-7 せん断力 Q - せん断変形角 γ 関係

せん断力 Q -せん断変形角 γ 関係を図-7 に示す。同図のせん断変形は、フランジに相当する東面と西面の中心位置で高さ方向に 7 区間に分割して測定した各区間の変位を用いて算出した曲げ変形と脚部回転変形を、全体変形から差し引くことにより求めた。また、図中には JEAC4601 に示されている復元力特性モデル(以下、JEAC モデル) による $Q-\gamma$ 関係を赤線で示している。また、試験でのせん断ひび割れ発生時を○で、最大耐力時を▼

試験から得られた $Q-\gamma$ 関係は、ひび割れの発生前の初期剛性やせん断ひび割れ発生後の剛性低下の状況など、 $\gamma=2/1000$ まで JEAC モデルによる評価結果と良好な対応を示した。一方、前節のせん断力-全体変形角関係に示したように、破壊形式が曲げ破壊であったため、その後 $\gamma=4/1000$ までは JEAC せん断耐力より小さくなり、JEAC 曲げ耐力と良好な対応を示した。

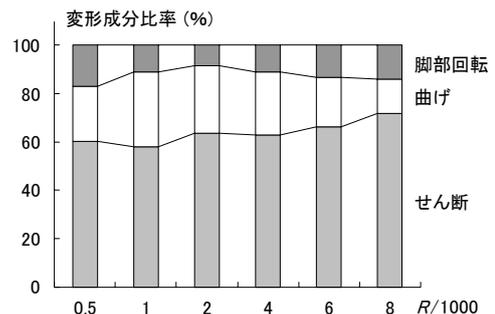
図-8 各変形成分の比率の推移

各変形成分の比率の推移を図-8 に示す。同図は、各加力サイクルの正負 1 回目ピーク時の結果を平均したものである。

第 1 サイクルの $R=0.5/1000$ 時の各変形成分の比率は、せん断変形成分で 60%、曲げ変形成分で 20%、脚部回転変形成分で 20%程度であり、以降の加力においてもせん断変形成分が大部分を占めている。 $R=1\sim 2/1000$ の加力では、フランジに相当する東面と西面の中央から上部付近の領域まで曲げひび割れが発生したため、曲げ変形成分が増大した。その後、引張側フランジ脚部での縦筋の降伏が顕著となり、脚部回転変形成分が微増している。繰返し载荷を実施した $R=8/1000$ での変形成分比率は、せん断変形が 70%、曲げ変形が 15%、脚部回転変形が 15%程度であった。

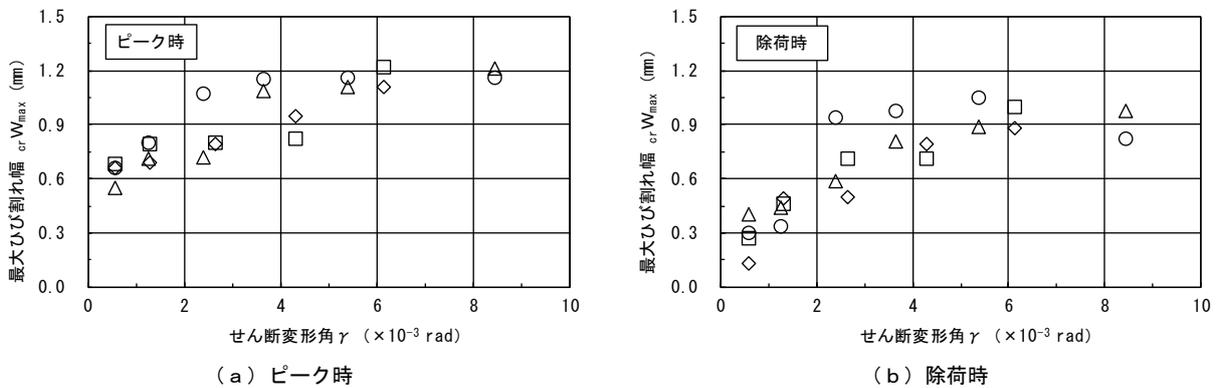
図-9 最大ひび割れ幅とせん断変形角の関係

本節ではウェブ壁に相当する北面と南面に生じたせん断ひび割れを対象に、文献³⁾と同様の検討を実施する。最大ひび割れ幅とせん断変形角 γ との関係を図-9に示す。同図は各変位段階での (a) ピーク時と (b) 除荷時のものである。また、○は正加力の北面、△は正加力の南面、□は負加力の北面、◇は負加力の南面のものを示しており、以後の図も同様に図示している。

最大ひび割れ幅は γ の増加とともに大きくなるものの、 $\gamma=4 \times 10^{-3}$ 付近から頭打ちとなる傾向がみられた。また、原子力施設的设计でクライテリアとしている $\gamma=2/1000$ 時の最大ひび割れ幅は、試験から得られた $\gamma=2/1000$ 時のひび割れ幅の2倍程度であると考えられ、その値は約1.5mmであった。除荷時での最大ひび割れ幅はピーク時と比較して小さくなるものの、その増加の傾向はピーク時とほぼ同様の傾向を示し、 $\gamma=4 \times 10^{-3}$ 付近から一定となった。

- (1) 最大ひび割れ幅はせん断変形角の増加とともに大きくなるものの、せん断変形角 $\gamma=4 \times 10^{-3}$ 付近から頭打ちとなる傾向を示し、その傾向はピーク時と除荷時でほぼ同じであった。
- (2) 平均ひび割れ幅はピーク時、除荷時ともせん断変形角の値によらずほぼ一定の値で推移した。
- (3) 今回 FEM 解析に用いたモデル化手法を用いることで、水圧と水平力を受けるボックス壁の挙動を模擬できる。
- (4) 設計で想定した以上の変形領域においても、ひび割れからの漏水は一切確認されず、水抜き実施の約 12 時間後においても水密性を保持した。また、水抜き後の検査において樹脂塗装に破れはなく、コンクリートのひび割れに追従していた。
- (5) 塗布防水(樹脂塗装)を施した RC 躯体の地震時水密性評価は、水密性に直接影響のあるひび割れ幅と耐震設計でのクライテリアとの関係の評価することで、RC ボックス壁の知見を用いた従来からの耐震健全性評価を行うことで達成できる。

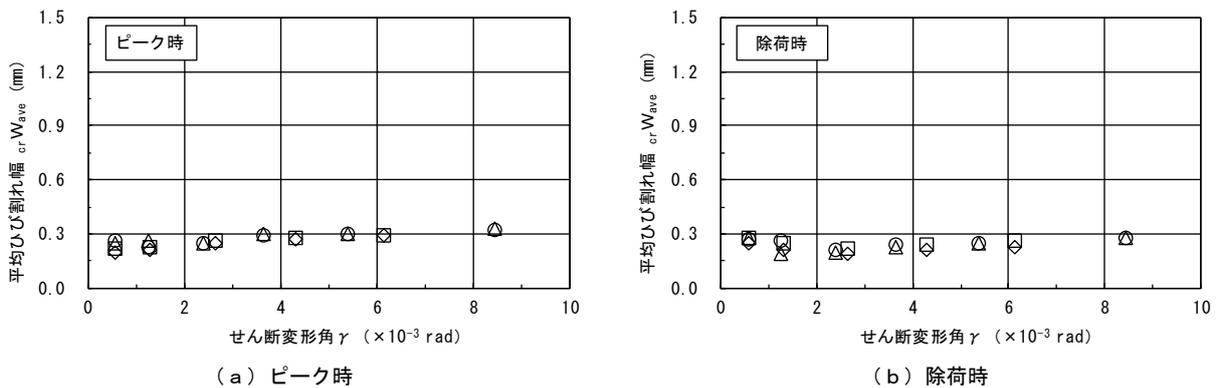
図-10 平均ひび割れ幅とせん断変形角の関係

耐震壁の一般的なひび割れ性状の把握を目的に、壁面に生じた全ひび割れを対象に、ひび割れ画像解析システムにより評価した平均ひび割れ幅とせん断変形角 γ との関係を (a) ピーク時と (b) 除荷時で整理して図-10に示す。

ピーク時での平均ひび割れ幅は γ の増大とともに緩やかに増加するものの、その割合は小さかった。除荷時での平均ひび割れ幅は γ が増加してもほぼ一定の値で推移した。

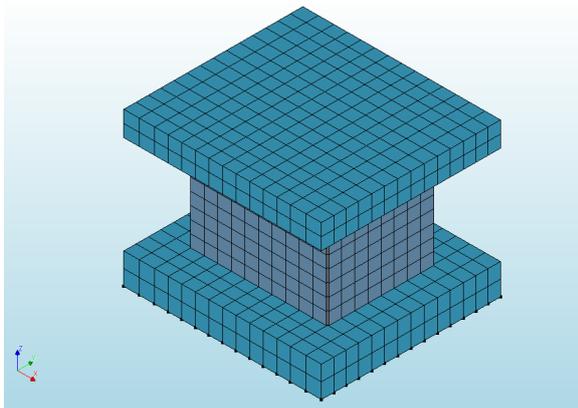
図-11 解析モデル

事前解析で用いた解析モデルを用い、コンクリートと鉄筋の材料特性に材料試験結果を用い、さらに、載荷履歴を加力試験と同様の正負交番繰返し載荷とした事後解析を実施した。解析モデルを図-11に示す。解析には非線形汎用プログラム DIANA Version10.2を用いた。コンクリートの構成則には非直交多方向ひび割れモデル(前川-福浦モデル⁴⁾)を用いた。モデル化に用いた要素は、ボックス壁には4節点曲面シェル要素を、基礎スタブと

加力スタブには8節点ソリッド要素を用いた。鉄筋には埋込み鉄筋要素を用い、コンクリートとは完全付着とした。基礎スタブと加力スタブは弾性体としてコンクリート要素のみをモデル化し、その材料特性としてヤング率とポアソン比および比重を与えた。境界条件は、基礎スタブ下端の全節点を完全拘束とした。加力は自重と水圧を作用させた後、加力スタブ中央の節点に変位漸増により水平力を与えた。

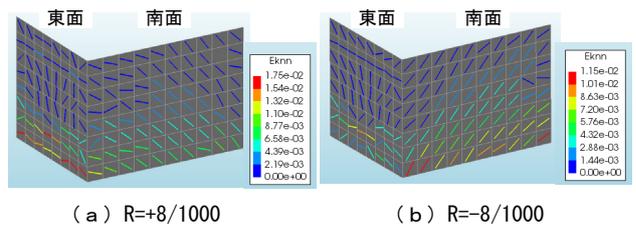
図-12 ひび割れ発生状況

解析から得られた $R=+8/1000$ および $R=-8/1000$ ピーク時でのひび割れ発生状況を図-12に、ひび割れ幅を図-13に示す。両図は対称性を考慮して、フランジ1面(東面)とウェブ1面(北面)について示している。また、解析でのひび割れ幅は便宜的に要素の平均ひずみに要素長さを乗じて求めている。

解析から得られたフランジ壁となる東面での水平ひび割れと、ウェブ壁となる北面での斜めひび割れの発生状況は試験結果と良好な対応を示した。また、解析から得られた最大ひび割れ幅は $R=+8/1000$ 時で 2.6mm、 $R=-8/1000$ 時で 1.8mm となり、試験での 1.2mm と比べ大きくなった。その一因として、解析では弾性ひずみも含んだひび割れ幅であること、また、分割された要素毎に1本のひび割れでその幅を評価していることが考えられるが、ひび割れ発生状況も含め、解析結果は試験結果を良好に模擬する結果であったと言える。

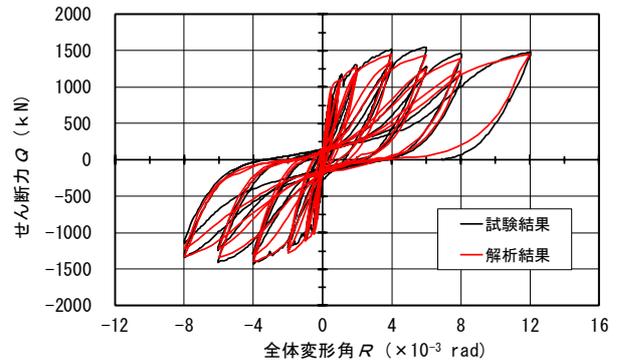
図-14 せん断力Q-全体変位関係R

せん断力 Q-全体変形角 R 関係を試験結果と比較して図-14に示す。解析により得られた Q-R 関係は試験結果に対してせん断力を小さく評価しているものの、その差は僅かであり、解析結果は試験結果を良好に模擬している。

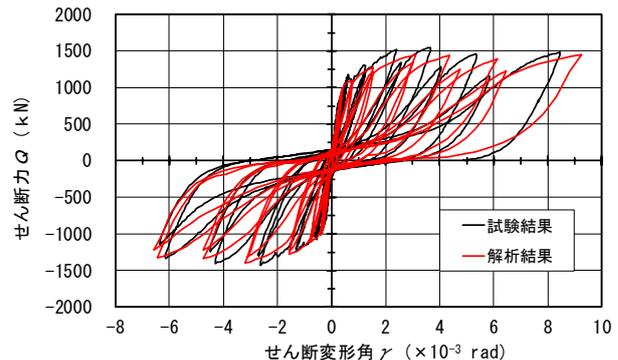
図-15 せん断力Q-せん断変形角 γ 関係

せん断力 Q-せん断変形角 γ 関係を試験結果と比較して図-15に示す。同図のせん断変形角は試験結果と同様、フランジ中央位置での区間変位から求まる曲げ変形と脚部回転変形を全体変形から差し引くことにより求めている。解析での Q- γ 関係はせん断変形角を幾分大きく評価しているものの、解析結果は試験結果と良好な対応を示したと言える。これらの結果から、今回 FEM 解析に用いたモデル化手法を用いることで、水圧と水平力を受けるボックス壁の挙動を良好に模擬できるものと考えられる。
