論文 縦断方向荷重による損傷を受けた2ヒンジ式プレキャストアーチカルバートの横断方向の耐震性能評価

要旨: カルバート等の地中構造物は函軸直角方向（横断方向）の耐荷力によって上載荷重を支持しており、函軸方向（縦断方向）に上載荷重の支持機能は無いとされている。そのような中、プレキャストアーチカルバートにおいて、上載盛土の影響による縦断方向荷重による損傷事例が報告されている。本研究では、縦断方向荷重により損傷を与えた2ヒンジ式プレキャストアーチカルバートの1/3モデルの模型供試体を用い、横断方向の正負交番載荷実験を行った。その結果、縦断方向荷重によって、最大荷重や終局時の変形能は多少の低下するものの、層間変形角2%以上の変形能を確保できており、耐震性能を有すると判断できる。

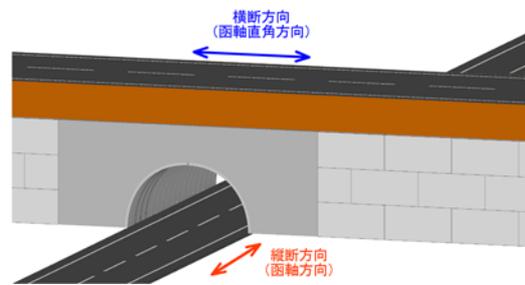
図-1 カルバート検討方向の定義

地中構造物であるカルバートの耐震設計については、図-1に示すような、横断方向（函軸直角方向）の耐荷力によって上載荷重を支えており、縦断方向（函軸方向）に上載荷重の支持機能は無いとされている¹⁾。道路土工カルバート工指針²⁾では、実績を考慮し、カルバートの延長は短く、また、縦断方向に適切な間隔で継手を設けるため、地震動の照査は横断方向についてのみ行えばよいとしている。鉄道構造物の開削トンネルの設計³⁾では、縦断方向の検討は、地層構成などが縦断方向で大きく変わるような場合を除き、構造細目を守ることで、検討を省略することが可能とされている。このような背景から、地中構造物の耐震性能に関する研究においては、横断方向の研究が優先されてきた。

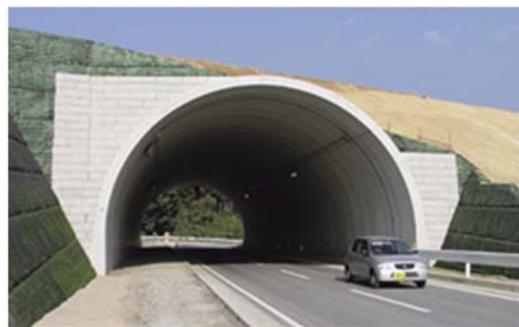
写真-1 プレキャストアーチカルバート

同様に、写真-1に示すようなプレキャストアーチカルバートにおける耐震性評価について、これまで多くの研究⁴⁾⁵⁾が行われてきたが、これらは横断方向のみの耐震性能評価を行っているもので、縦断方向に関する研究は少ない。縦断方向の研究に関するれば、澤村ら⁷⁾は1/50モデルの模型を使用し動的遠心実験を実施しており、プレキャストアーチカルバート同士を縦断方向に連結しない場合は、縦方向の目地部の目開きによって、盛土がカルバート内部に流入する可能性を指摘しているが、縦断方向の地震時要求性能の明確化には至っていない。この

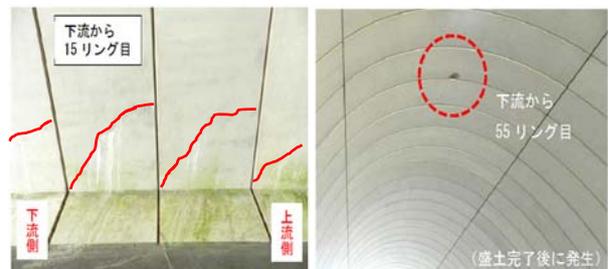
(a) 側壁基部のひび割れ (b) コンクリートの剥落
写真-2 プレキャストアーチカルバートの損傷事例⁸⁾

そのような中、2 ヒンジ式プレキャストアーチカルバート（以下、2 ヒンジアーチと称す。）は常時・地震時において、様々な損傷事例が報告されている⁸⁾。これらの損傷の要因は、基礎地盤および周辺地盤の沈下、過少な平面交差角等による偏土圧、縦断方向荷重の作用に大別することができる。その中で、縦断方向荷重に関しては、上載盛土の影響によるものであると藤原ら⁹⁾は分析している。また、縦断方向荷重によるものと思われる損傷に関しては、写真-2 に示すような、側壁基部のひび割れや頂版部材の目地部のコンクリートの剥落が確認されている⁸⁾。側壁基部のひび割れに関しては、2 ヒンジアーチの構造が影響しているものと考えられる。図-3 に示すように、2 ヒンジアーチはフーチング部が場所打ちコンクリートによって、縦断方向に強固に連結されているため、縦断方向荷重によって変形が生じた場合に、側壁基部に曲げモーメントが生じひび割れが発生しているものと考えられる。頂版部材の目地部のコンクリートの剥落についても、縦断方向荷重によって生じた変形により、プレキャスト部材同士が接触することで発生しているものと考えられる。図-4 に縦断方向荷重による損傷イメージ図を示す。久保田らの研究⁴⁾により、横断方向の正負交番載荷実験では側壁基部や隅角部に損傷が集中し、頂版部材はヒンジの影響により損傷が進展しないことが報告されている。このため、縦断方向荷重による側壁基部のひび割れが2 ヒンジアーチの耐震性能に与える影響を確認する必要がある。

模型供試体は図-3 に示すように、内空幅 11.633m、内空高 9.283m、部材厚 0.750m、縦断方向長さ 0.995m の 2 ヒンジアーチをモデルとした。これは実現場と同様の構造であり、この現場では写真-2 のような縦方向荷重による側壁基部にひび割れや頂版部材の目地部のコンクリートの剥落が生じている。本実験では耐震性能に影響が大きいと考えられる側壁部材のみを取り出し、正負交番載荷実験による耐震性能評価を行うこととした。模型供試体は、実験時に頂版部材との接合部において軸方向力を作用させるが、アーチ形状をしていると軸方向力載荷装置が複雑化するため、図-5 に示すように、アーチ部を直線とした逆 T 型擁壁形状とし、実物大に対して 1/3 のサイズとした。模型供試体の配筋は、実物大に対して、相似則に配慮して鉄筋比ができる限り近くなるように設

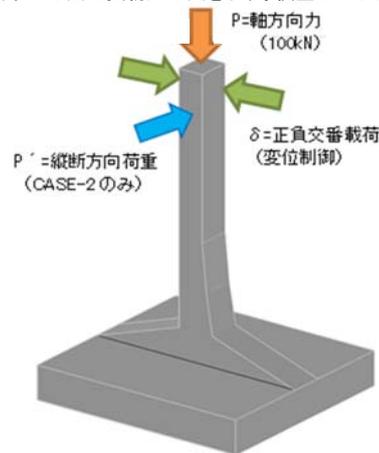
図-7 荷重イメージ図

実験ケースは縦断方向荷重による損傷の影響を確認するため、縦断方向荷重の荷重の有無の 2 ケースとした。荷重方法は軸方向力、正負交番荷重および縦断方向荷重の 3 方向荷重とし、油圧ジャッキ 3 基を用いて荷重した。実験ケース一覧を表-3 に示す。荷重イメージ図を図-7 に示す。また、模型供試体のセットアップ状況を写真-4 に示す。

軸方向力に関しては、土被り厚 4.00m で算出した側壁部材の基部のコンクリートの圧縮応力度が実構造物と同様になるように 100kN とし、一定荷重を維持するため、一定荷重保持機能付き電動油圧ポンプを使用した。また、軸方向力用油圧ジャッキと反力用鋼材との間には、フッ素樹脂版と潤滑油による滑動装置を設置することで、縦断方向荷重および正負交番荷重による模型供試体の変形に対し、追従できる構造とした。また、変形による角度変化に対しても、油圧ジャッキに取付けた球座により荷重面と供試体との平面度を維持する構造とした。

正負交番荷重に関しては、正負の荷重が行えるよう、複動型油圧ジャッキを用いた。油圧ジャッキ取付部に変形による角度変化に対応できるよう、回転変形が可能な治具を設置した。縦断方向荷重による変形に対しては、

ベアリングによる滑動機構を持った治具を設置することで追従できる構造とした。

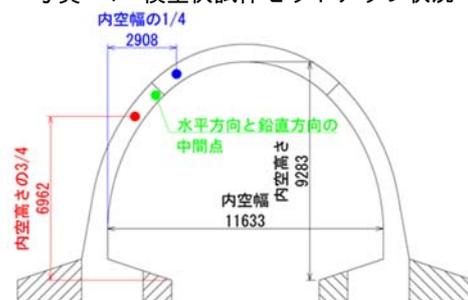
図-8 縦断方向荷重の作用位置

縦断方向荷重の荷重に関しても、軸方向力と同様の荷重方法としている。縦断方向荷重の合力の作用位置は 3 次元 FEM 解析によると水平方向は内空幅の 1/4 程度、鉛直方向は内空高の 3/4 程度と解析されている¹⁰⁾。本実験のモデルとした 2 ヒンジアーチにおける縦断方向荷重の合力の作用位置は、図-8 のようになり、水平方向および鉛直方向の中間点が側壁部材と頂版部材の接合部付近となったため、本実験での縦断方向荷重の荷重位置は側壁部材の上部位置とした。また、合力の作用位置を考えると側壁基部に発生しているひび割れは曲げモーメントの影響が大きいものと考えられる。

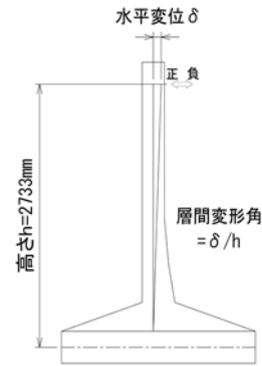
図-9 層間変形角の定義

一般にカルバートのような地中構造物は、地震時に周辺地盤の変形によって、その挙動が支配されるとされている¹⁾。そのためカルバートの変形能の指標である層間変形角が耐震性能評価の重要な指標となる。ここで、耐震性能評価に用いた模型供試体の層間変形角の定義を図-9 に示す。具体的な要求性能として、カルバートの設計指針の中でも大きな閾値とされている層間変形角 2%¹⁾ を耐震性能の基準とした。

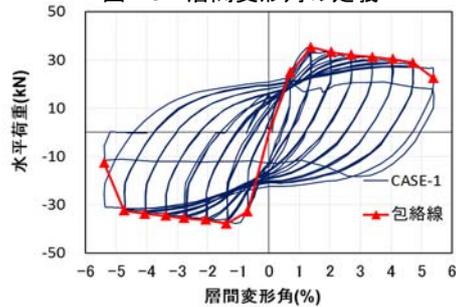
図-10 水平荷重-層間変形角の履歴曲線 (CASE-1)

CASE-1 の水平荷重-層間変形角の履歴曲線を図-10 に、図-14 にひび割れ損傷図を示す。なお、以降に述べる実験結果には軸方向力による P- Δ 効果は考慮していない。

CASE-1 の正側載荷では、図-14 に示す側壁基部に初期ひび割れが発生し、水平荷重 22.8kN で側壁基部の最外縁鉄筋の初降伏を確認した。この時の水平変位は 18.3mm であった。負側載荷では、水平荷重 32.8kN に側壁基部で初降伏を確認している。この時の水平変位 δ は 18.3mm であった。以上の結果から、正負ともに基準変位 $\delta_y=18.3\text{mm}$ とし、2 サイクル目以降の繰り返し載荷を行った。水平荷重は、正負ともに $2\delta_y$ にて最大荷重を計測しており、それぞれ P_{\max} (正側) =35.4kN, P_{\max} (負側) =37.8kN であった。その後、徐々に水平荷重が低下し、正負ともに $8\delta_y$ にて主鉄筋の座屈およびかぶりコンクリートの剥落により終局に至っている。この時の層間変形角は 5.36%で、耐震性能評価の目安とした 2.0%を大きく上回っている。主鉄筋の座屈が発生した位置は図-13 に示すように、部材厚が変化する断面変化点である。また、写真-5 に終局時における模型供試体の状況を示す。

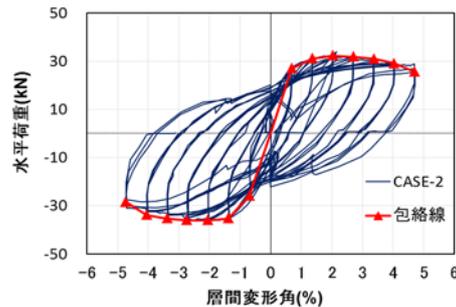
図-11 水平荷重-層間変形角の履歴曲線 (CASE-2)

CASE-2 の水平荷重-層間変形角の履歴曲線を図-11 に、図-15 にひび割れ損傷図を示す。

方向への変位量は 19.0mm であった。正負交番荷重では CASE-1 と同じ基準変位 δ_y を荷重しており、正側荷重では、 $3\delta_y$ 時に最大荷重 P_{max} (正側) = 32.3kN を計測し、負側荷重では、 $4\delta_y$ 時に最大荷重 P_{max} (負側) = 36.0kN を計測した。その後、徐々に水平荷重が低下し、正側、負側ともに $7\delta_y$ にて、最大水平荷重の 80% 以下に低下するとともに、主鉄筋の座屈により終局に至っている。この時の層間変形角は 4.7% で、耐震性能評価の目安とした 2.0% を上回っている。主鉄筋の座屈が発生した位置は図-12 に示すように、CASE-1 よりも基部に近い位置である。また、写真-6 に終局時における模型供試体の状況を示す。

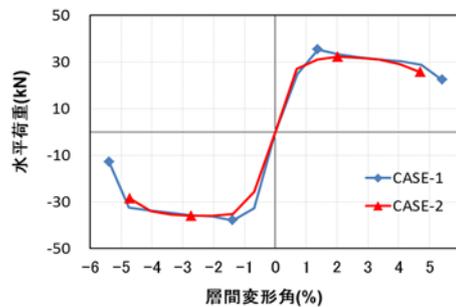
図-12 包絡線の比較

CASE-1, 2 の包絡線の比較を図-12 に示す。CASE-2 では CASE-1 に比べ、最大水平荷重が正負ともに小さくなっていることから、縦断方向荷重による損傷の影響を受けていることが伺えるが、大きな差異は見られない。この要因として考えられるのが、主鉄筋が座屈している箇所をせん断補強筋の有無である。CASE-1, 2 のせん断補強筋の配置区間と損傷位置の比較を図-13 に示す。CASE-1 では終局時に断面変化部で主鉄筋の座屈によりコンクリートの剥落が生じているが、CASE-2 では縦断方向荷重により主鉄筋の座屈位置が基部へと移行している。CASE-2 は図-15 に示すように、縦断方向荷重により基部へのひび割れが発生したため、そこに損傷が集中することで、主鉄筋の座屈位置が CASE-1 よりも基部に移行したと考えられる。しかしながら、対象とした 2 ヒンジアーチは、側壁基部にせん断補強筋が配置されており、これが主鉄筋の座屈を抑制することで、変形能に大きな違いが見られなかったと考えられる。また、CASE-2 では終局時の水平荷重の低下が CASE-1 に比べ抑えられている。これは CASE-1 がせん断補強筋配置区間よりも上部で主鉄筋の座屈が生じているため、座屈範囲が大きいかぶりコンクリートの剥落の範囲も大きいためと考えられる。これらのことから、主鉄筋が座屈している箇所のせん断補強筋の有無が 2 ヒンジアーチの耐震性能に大きく影響していることが伺える。

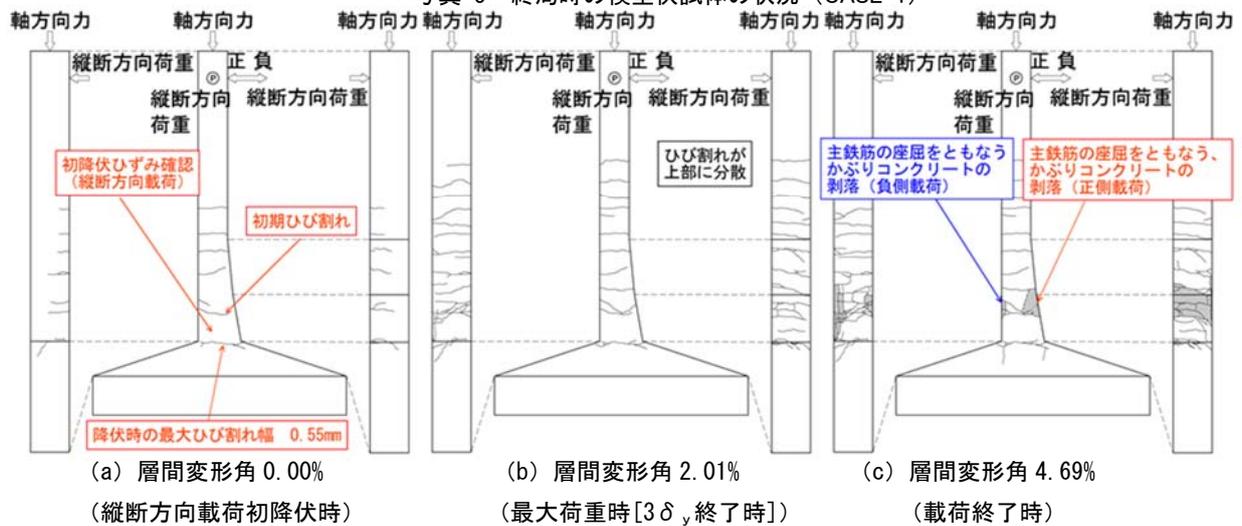
図-15 ひび割れ損傷図 (CASE-2)

CASE-2 は縦断方向荷重 19.4kN 時に、図-15 に示すような側壁基部に初期ひび割れの発生を確認した。その後、

縦断方向荷重 28.4kN で側壁基部に初降伏ひずみを確認しており、その時の最大ひび割れ幅は 0.55mm で、縦断
