## 論文 深層学習を用いたコンクリート基礎および外装材の画像診断

**要旨：**現代の未曾有の地震災害において、被災度判定の長期化や併発する 2 次的問題を解決すべく、迅速な判定のためのシステムや技術の開発が行われている。今後発生が懸念される首都直下型地震や南海トラフ地震では、より甚大な被害かつ判定の長期化等の問題が深刻化することが予想される。近年、深層学習による被災建物の画像診断に関する研究が行われているが、いずれも基礎的研究に留まるため、工学的指標への展開や被災度判定へ如何に適応するかなど検討を行う必要がある。そこで本研究では、深層学習および画像処理技術を用いることで、工学的指標による損傷評価並びに被災度判定への適応可能性について検討を行った。

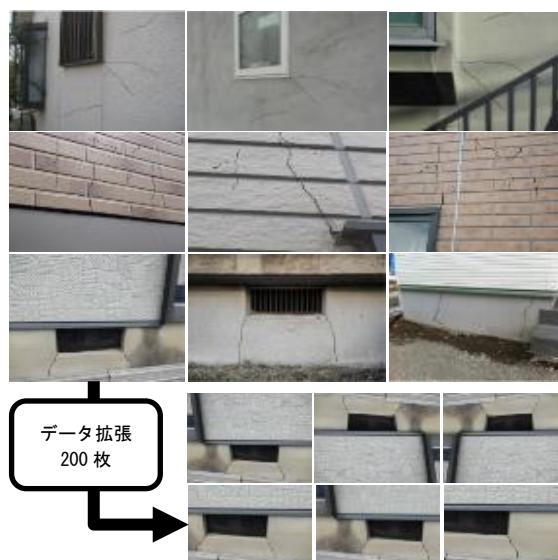
図-2 データセット例

そこで、本研究では図-2 に示すように、モルタル系外装材、窯業系サイディング、基礎コンクリートの画像にクロマキー合成を行うことでデータセットを作成した。全ての画像を 300×400pixel に統一しデータ拡張として、X 方向、Y 方向それぞれに対する反転、縮小、切り抜き、および回転を行い、表-2 に示す通り 3 種類においてそれぞれ 200 枚のデータセットとした。通常学習に必要なデータセットは何万もの画像が必要となるが、上記のデータセットに加えて、事前学習済みの 120 万枚のデータセットである Visual Geometry Group 16（以下 VGG16 とする）を転移学習することで 200 枚程度の少ない枚数のデータセットを用いた場合においても高精度な学習を可能とした。学習におけるパラメータを表-2 に示す通り設定した。レイヤーは 10 層、学習反復回数を 200 回で上限とし、初期学習率を 0.01 に設定した。設定パラメータの根拠として次項にて学習精度を説明する。

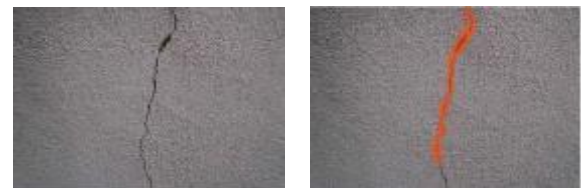
図-5 モルタル系外装材のひび割れ検出

モルタル系外装材のひび割れ検出結果を図-5 に示す。図左は撮影された画像であり、図右は深層学習によるひび割れの検出を行った結果である。概ねひび割れを網羅しており、表-3 に示す損傷検知（各 1 サンプル）に対する IoU から検出精度の高さを確認した。

| 図番号 | 図-5 | 図-6 | 図-7 |
| IoU | 0.995 | 0.998 | 0.997 |

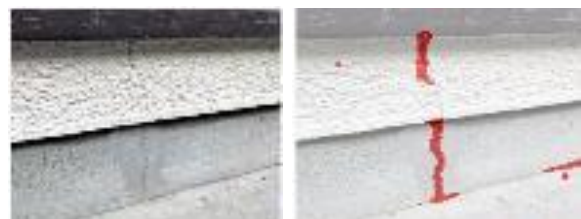
図-7 基礎コンクリートのひび割れ検出結果

コンクリート基礎におけるひび割れ検出結果を図-7 に示す。(a)、(b)と同様に概ねひび割れ部分を検出可能なことを確認した。しかし、基礎上部に写る外壁のひび割れを基礎のひび割れと混同してしまう傾向にあったため、画像処理手法の1つである Hough 変換により基礎と外壁の分離を行った。Hough 変換とは、画像内の直線成分や円成分を抽出する手法である。本研究では図-8 に示す元画像に含まれる直線を抽出し、基礎と外壁の境界線を抽出することでひび割れ検出において混同していたひび割れを分類可能なこと、および表-3 に示すように Hough 変換適用後の IoU においても検出精度が高いことを確認した。

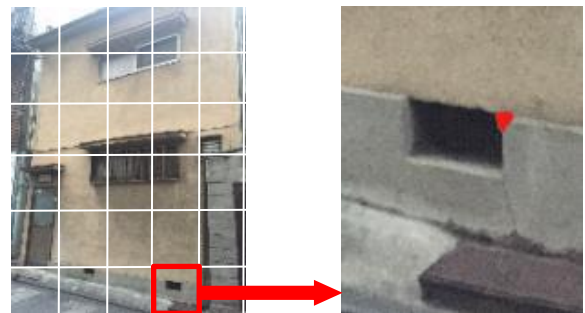
図-12 分割画像の検出結果

分割画像を用いたひび割れの検出を行う手法を用いて基礎のひび割れの検出を行った結果を図-12 に示す。撮影した距離が遠いことから、分割画像の解像度が低く、ひび割れ幅が  $1 \sim 2\text{pixel}$  程度であったため、ひび割れの検出が不可能であった。一方、図-13 の図左および中央に示す、撮影距離が近い場合ではひび割れが検出され、表-4 の IoU から高精度であった。しかし、近撮画像だけでは建物全体に対する損傷率を計算するのが困難であるため、近撮画像の位置が全体のどこに位置するかを明らかにする必要がある。そこで近撮画像をデータセットとした R-CNN により、図-13 の右図の赤枠部分に示すように全体写真の中の近

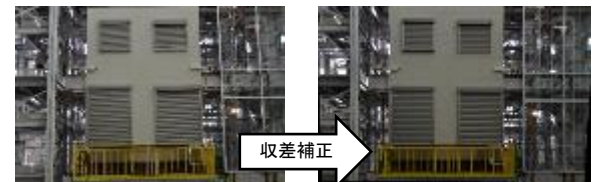
図-14 収差補正

西らの実験<sup>14)</sup>に参画し、画像診断による層間変形角の測定を行った。撮影した画像は図-14に示すレンズ収差の補正を行い、木造壁の実大加力実験にて検証した各ステップの変形角を計測した後、変位計による計測結果と比較した結果を図-15に示す。各ステップ数において概ね変位計と同様の変形角が得られたが、Step11の2階において画像計測による変形角評価が実験値を0.007rad.程度過小評価する場合がみられた。
