# 報告 トンネル監視員通路縦壁補修（埋設型枠工法）の実物大試験体によるモルタル充填性に関する実験的検討

**要旨：**中国地方の高速道路におけるトンネル監視員通路縦壁は冬季に散布される凍結防止剤による塩害で劣化損傷し、早期の補修が望まれている。補修工法採用にあたっては、耐久性はもちろん通行車両に与える影響を最小限とした施工方法が要求され、その1工法として埋設型枠（超高強度繊維補強コンクリート）工法が検討されている。本報告は、この埋設型枠と既設縦壁との隙間に充填されるモルタルの充填性と付着性能について実物大試験体による実験を行い、本工法の施工性および有効性を確認したものである。

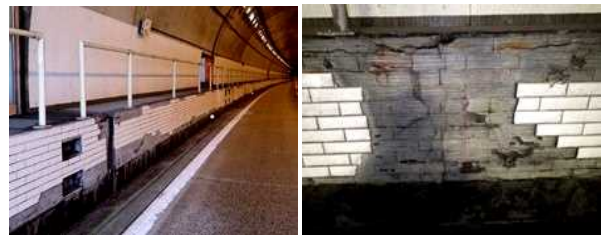
写真-1 監視員通路縦壁の劣化・損傷状況

図-1 にトンネル監視員通路の標準的な構造を示す。このトンネル監視員通路は、鉄筋コンクリート製縦壁（以下、縦壁）背面に埋設物を収納し、中詰め砂により充填されているが供用開始から20年以上経過し、写真-1 に示すように表面タイルの脱落等、劣化・損傷が激しく補修工事の必要性が高まっている。

これらの劣化要因として冬季に散布される凍結防止剤が挙げられるが、中国地方の高速道路に散布される凍結防止剤の総量は約17,000 t/年（最大値は約50t/km）との報告<sup>2)</sup>があり、最近の調査・報告によるとこの縦壁の劣化要因の主たるものは走行車両の水しぶき（凍結防止剤を多量に含む）による塩害であり、縦壁には鉄筋の腐食発生限界濃度 $1.75\text{kg/m}^3$ （普通ポルトランドセメント $\text{W/C}=0.55$ ）を大きく超える $6.70\text{kg/m}^3$ （平均値）～ $12.9\text{kg/m}^3$ （最大値）の多量の塩化物が浸透し、その範囲はトンネル全長に及ぶとの報告がある。<sup>3)</sup>

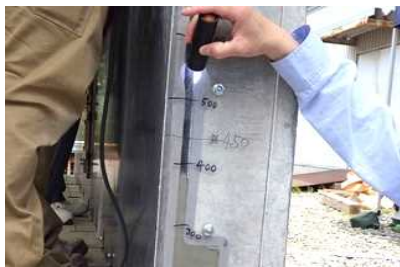
写真-7 透明型枠による充填確認

透明型枠による観察は、試験体の両端部にアクリル板を取り付け、写真－7 に示すように U F C パネル下端部の隙間、健全部 15mm ～劣化部 65mm に至るまでモルタル材の漏出や気泡の発生もなく均等に充填されたことを確認した。また、最も狭い隙間の健全部（パネル No.1, 3, 4, 7）15mm において写真－8 に示すようにファイバースコープカメラにより充填状況を確認した。

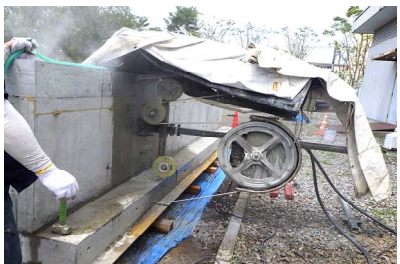
写真-10 ワイヤソーによる切断

次に、写真－10～写真－12 に示すようにモルタル硬化後に試験体をワイヤーソーにて 4 分割に切断し、切断面を目視で確認した。切断面の観察により試験体とパネルの隙間 15mm～65mm まで、いずれの箇所においても表面気泡、豆板および付着切れと思われるような箇所は確認されなかった。これらの結果より、モルタルの充填は最も狭い隙間である健全部 15mm においても十分充填できることが確認できた。

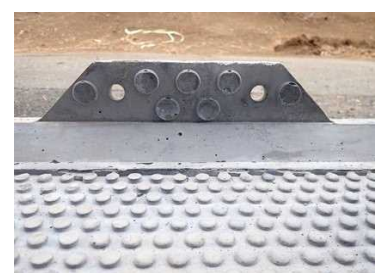
写真-15 UFCパネル付着層

本試験に使用したU F Cパネル付着層には、写真－15に示すような凸タイプ（ $\phi 9\text{mm}$ ， $t=5\text{mm}$ ）を採用しているが、これは既往の研究によると凸タイプ、凹タイプ、骨材散布タイプ等において無機系グラウト材との付着性状は正打ち逆打ちいずれの場合においても凸タイプ（ $\phi 9\text{mm}$ ， $t=5\text{mm}$ ）が安定した性状（付着強度 $2.4\sim 3.3\text{N/mm}^2$ ）を示すことが確認されている。<sup>5),8)</sup>
