報告 58 年経過した 2 径間連続 PC 枠橋の解体

要旨：供用開始から 58 年が経過した 2 径間連続 PC 枠橋の解体・撤去にあたり竣工時の設計計算書を調査したところ、フル PC 橋であることが明らかとなった。鉄筋比が現在の標準と比較して非常に小さくかつ丸鋼であったため、解体時に不用意に PC ケーブルを切断すると落橋の恐れがあった。そのため、事前に健全度調査を行い、通常の設計計算法が適用可能であることを確認した後に施工ステップ解析を行い、解析結果に基づいて解体時に無応力化を図る工法を採用し、かつ各種落橋対策を実施した。解体結果もあわせて報告する。

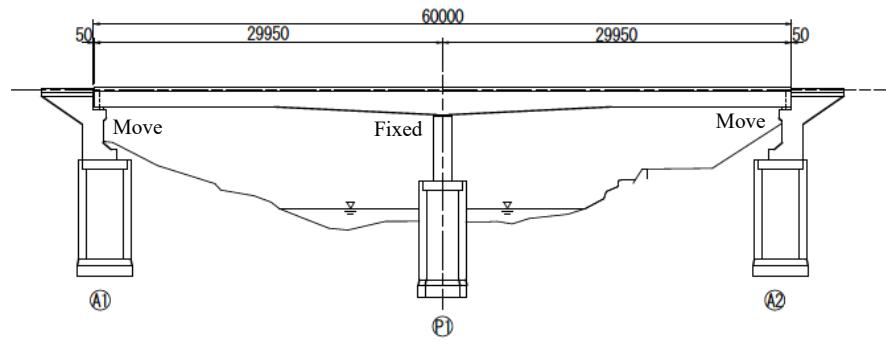
(a) 一般図（側面図）

昭和 32 年の設計図書によれば、本橋梁は、図-1 に示されているとおり PC ケーブルの緊張力によってほぼ全ての曲げ作用に抵抗するフル PC (以下、FPC) 枠橋となつていることより、解体時には緊張力の喪失によって無筋コンクリート枠に近い状態となり、落橋の危険があつた。そのため、施工手順を再検討するステップ解析の必要性が生じた。また、老朽化によるコンクリートの引張強度の信頼性の低さや、橋脚近傍枠下面に明瞭な既存クラックが認められたため、実挙動と解析結果の乖離も懸念されたことより、事前に耐荷力試験を実施して現況の解析結果と比較検討を行うこととした。さらに、ステップ解析結果に基づいてジャッキアップ (ダウン) による無応力化を図り、解体時の枠切断に起因する応力増加を抑制した。しかしながら、PC ケーブル切断後は、無筋コンクリート枠として扱うのが安全であると判断し、かつ先に述べた不確定要素の影響が無視できないため、最終的にはベント間をつなぐ形で枠全長に渡って落橋防止用の縦枠を配置し、解体施工を実施することとした。

図-1 G橋の概要図

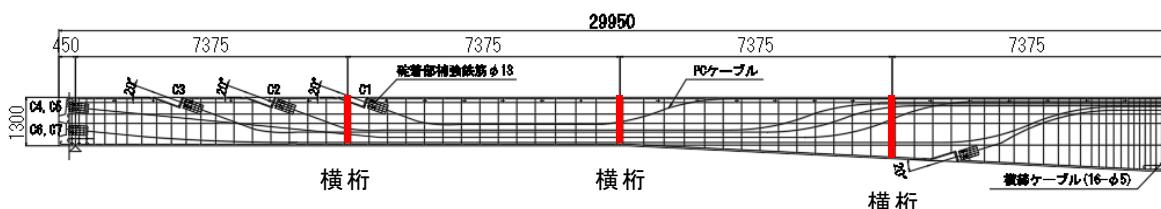
(c) 主桁の配筋図（半スパン）

- (1) 主枠の断面寸法が約 1100×400 mm に対して、引張主鉄筋は $\phi 9$ が 4 本の単鉄筋であり、鉄筋比は 0.05% 程度と非常に小さい。
- (2) 鉄筋は全て丸鋼である。

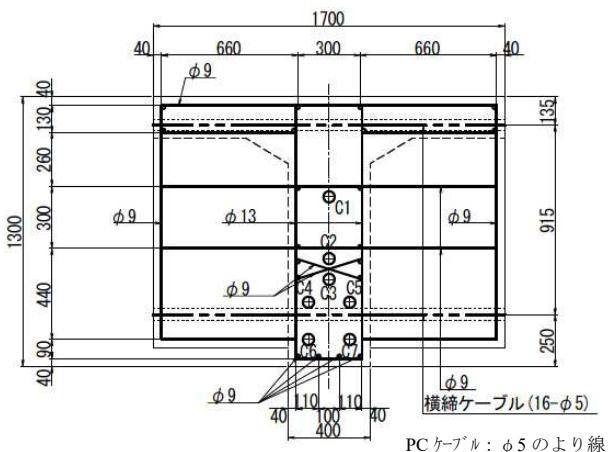
図-2 主桁配筋図

対象橋梁は、昭和 32 年時における竣工時の設計図書の調査から、以下の点が明らかになり、FPC 枠橋であることが判明した (図-2)。すなわち、

- (1) 丸鋼はフック定着が基本であるので、フック間の定着は期待できない。
- (2) 従つて、枠切断位置によっては鉄筋が抵抗せず、無筋に近い状態になることが懸念される。
- (3) 一方で、竣工時の設計図書には定着位置の記載はなく、鉄筋加工図のみでは設計年度が古いため、安易に枠を切断することは危険であると判断した。
- (4) 従つて、解体時に PC ケーブルを切断した後は、無筋コンクリート枠として扱うべきである。

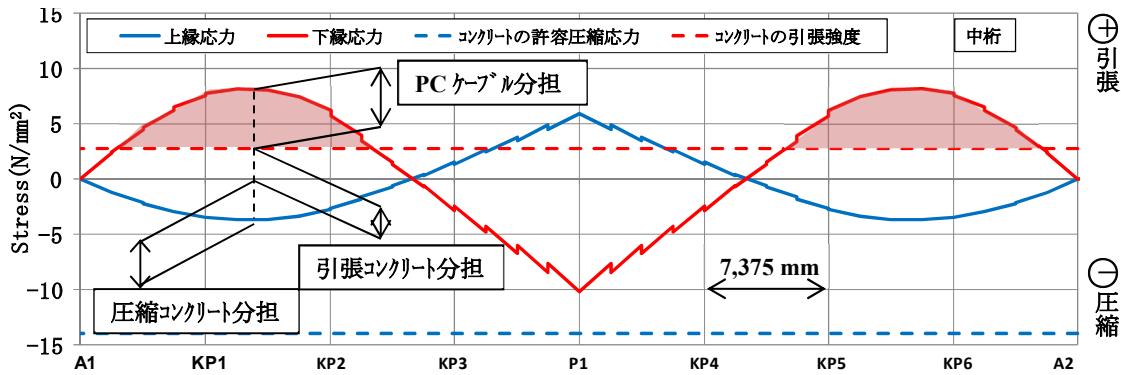
図-3 現況の中桁上下縁応力分布

図-3には、上述の(1)(2)の仮定に基づいた中桁（図-1）の上下縁応力分担分布を示している。図中、横軸は橋軸方向長さであり、横軸間隔毎に目盛りを取っている。また、青、赤線はそれぞれ桁上縁、下縁の応力であり、青、赤点線はそれぞれコンクリートの許容圧縮応力度、同引張強度である。前述のように、現況状態における解析においてはPCケーブルの緊張力は消失しているものとし、かつ補強筋としての効果も無視したことにより、解体時のPCケーブル切断に際しては、図-3に示す赤色の塗りつぶし部で、広範囲に桁コンクリートが破損する恐れがあった。そのため、図-4に示すように、横桁直下にベントを設けて支持することとした。図中、白抜きローラー支点がベント位置であり、上向き反力に対してのみ抵抗するように設置した。コンクリート強度は昭和32年の設計図書より、 $f_{ck}'=40 \text{ N/mm}^2$ 、弾性係数 $E=31,000 \text{ N/mm}^2$ 、引張強度は $f_t=0.23f_{ck}'^{2/3}$ として評価した。

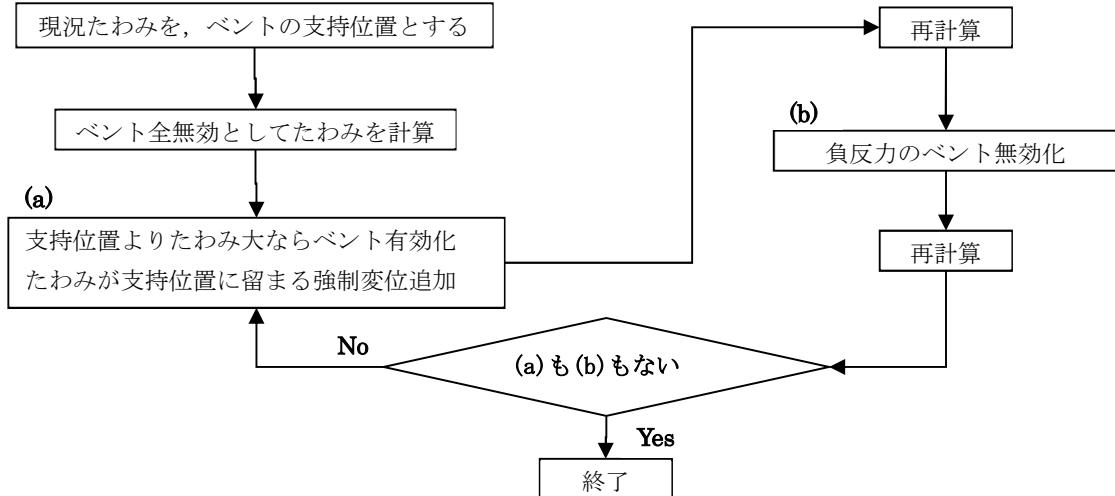
図-5 解体過程の各ステップの計算フロー

自重による変形状態下でのベントの敷設を仮定すると、解体過程において全てのベントに均等に桁重量が配分されることは勿論である。また、解析上負反力が発生する場合には、桁がベントから浮いた状態になるため、負反力を解放するための繰り返し計算が必要である。負反力を考慮した繰り返し計算は、図-5 の手順で行うこととした。1回の桁の撤去長さは横桁間隔とし、端部からの順次撤去を開始する計算を行ったが、撤去時の無応力化を図るため、図-4 に示した径間中央のベントで KP2 と KP5 で 20 mm のジャッキアップを行うこととした。ジャッキアップ量は、桁上縁に過大な引張応力が作用しない範囲として決定した。

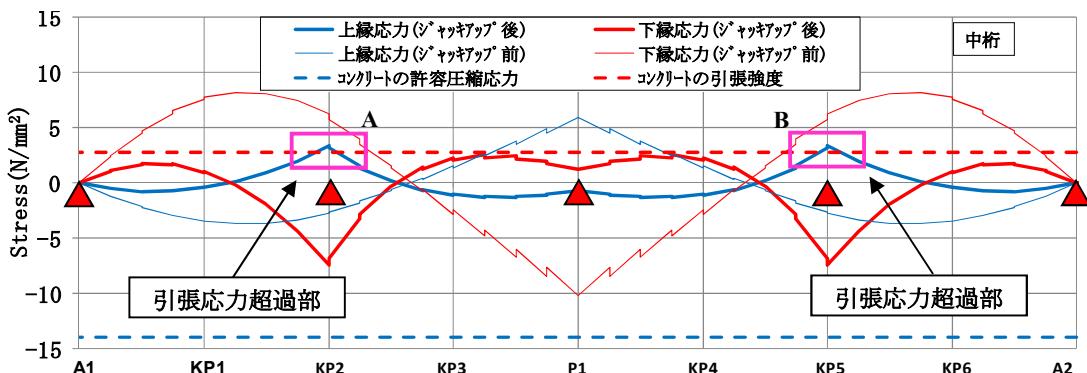
図-6 ジャッキアップ時における中桁上下縁応力分布

図-6 には、ジャッキアップ時における中桁上下縁の応力分布を示している。図中、青、赤太線はそれぞれジ

ヤッキアップ後における桁上縁、下縁の応力であり、細線はジャッキアップ前の桁上縁、下縁の応力である。また、青、赤点線は図-3 と同様にそれぞれコンクリートの許容圧縮応力度、引張強度であり、赤三角印は有効に働いているベントおよび支点を表している。図-6 の状態で図-4 に示す A1～KP3 を撤去すると、既存ひび割れのある橋脚周辺桁下面の引張応力が増加傾向にあったことより、A1～KP1 を撤去した時点で、KP2 のジャッキをダウンすることとした。図-7 はその時点での応力状態である。この時点が応力的に最も厳しい状態であり、それ以降の撤去時には作用応力は十分小さい状態であった。

図-6 のジャッキアップ点 A, B で、桁上縁応力がコンクリートの引張強度を僅かに超過したため、横桁間隔

1/4 の範囲に D25 @ 125 を配置し、厚 40 mm の超緻密高強度繊維補強材²⁾（高強度モルタル）で補強することとし、断面計算によって応力状態がコンクリートの引張強度以下になることを確認した。図-9 には、配筋および高強度モルタルの打設状況を示している。

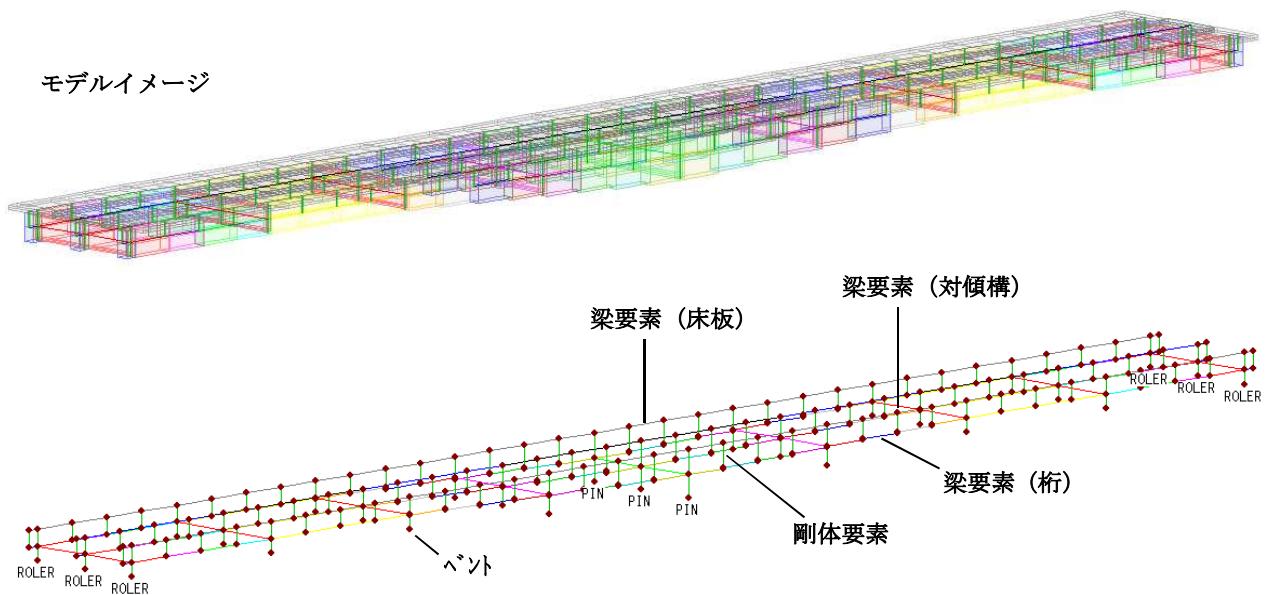
図-8 解析モデル

図-8 に解析モデルを示す。解析モデルは、床板（桁上面）の応力状態をより現実に即して評価できるようにするために、主桁と床板を独立した梁要素としてモデル

化し、両者を剛体要素で結合して立体構造を表現した。その際の床版幅は合成桁の有効幅を準用できるものと仮定したが、全断面有効となった。

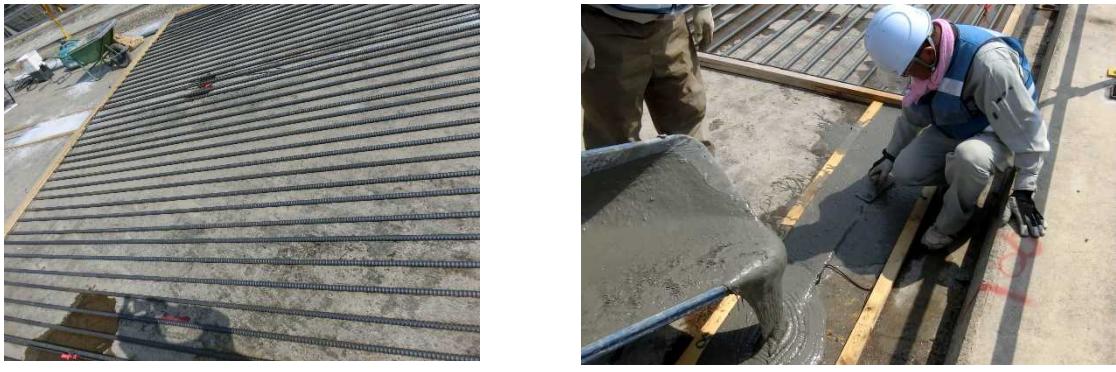
図-9 補強工

(a) 補強鉄筋 (D25@125)

(b) 高強度モルタルの打設

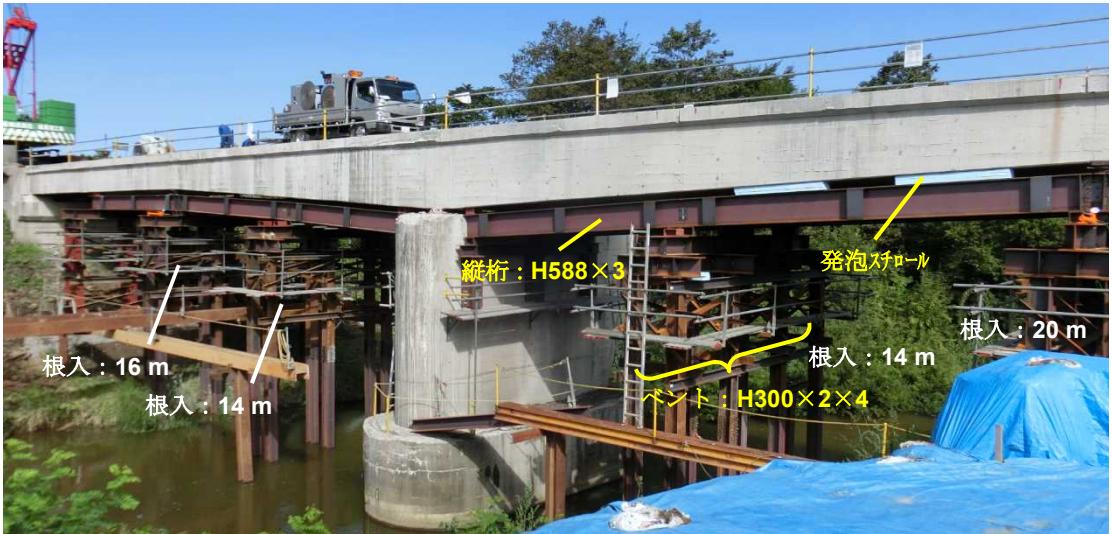
図-10 ベントおよび縦桁

考慮すると大きな応力改善にはならないこと、3) 老朽化によりコンクリートの引張強度を十分に信頼できないこと、さらに 4) ステップ解析ではジャッキ変位を除き具体的な変位が数 mm 程度となり、安全側の仮定の下での解析結果が必ずしも施工時の実挙動と整合しない可能性があること、等より、最終的には、図-10 に示すようにベントを縦桁で繋ぎ、落橋防止を図ることとした。なおジャッキアップの前提是ベントが不動点であり、縦桁の目的は施工中に桁が折れた場合に対する落橋防止対策である。

設計では施工中の小型重機 (TL-20 相当) の重量を考慮し、最大死荷重を 15% 増加させて検討を行っている。また、荷重分散を図るために、ベント境界で縦桁をアングル材で連結して連続化し、突発的に主桁が破損した場合においても、縦桁に過度な応力集中が発生しないよう主桁と縦桁間の隙間に発泡スチロールを間詰めした。

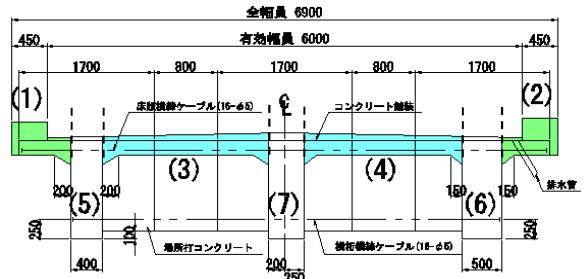
図-11 桁解体順序

1) 図-11 に示すように、全スパンに渡って張出部 (図中の緑色部) を撤去し、橋梁全体の重量の軽減を図る。2) 橋桁間隔単位で端部から桁撤去を開始する。3) 橋桁間隔単位では、最初に床版と横桁部 (図中の青色部) を撤去して断面の捩り剛性を低下させることとし、4) 外桁、中桁の順で切断する。なお、切断された桁の撤去に際しては、クレーンを用いてつり上げた際にひび割れが発生することを防ぐために、玉掛間隔を 5 m 以下にすることとした。なお図中の番号(1)～(7)は、撤去順序を表している。

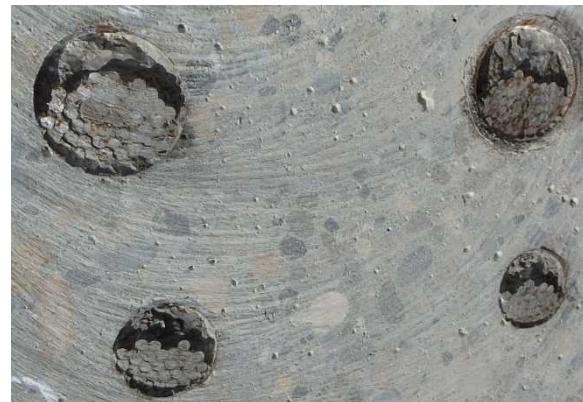
図-12 桁切断面

図-12 には桁切断面を示している。図より、目視によるコンクリートの劣化は見られないものの、シース管内部にはグラウトが充填されていない部分が確認できる。
