## 論文 長期塩水吸い上げによるコンクリートの劣化に関する研究

**要旨:** 本研究は、コンクリート製壁高欄やパラペットなどの薄壁 RC 構造物が、冬期に散布される凍結防止剤が溶けた塩水の吸い上げによる塩化物イオンの移動に着目し、長期塩水吸い上げによって生じるコンクリートの劣化について実験を行った。実験の結果、塩水吸い上げ後の結晶化によって、コンクリート表層部はスケーリングを生じ劣化することが分かった。また、この吸い上げの現象は、コンクリート表層部の密実性に影響を受け、緻密な条件ではより吸い上げが促進される傾向になることが分かった。

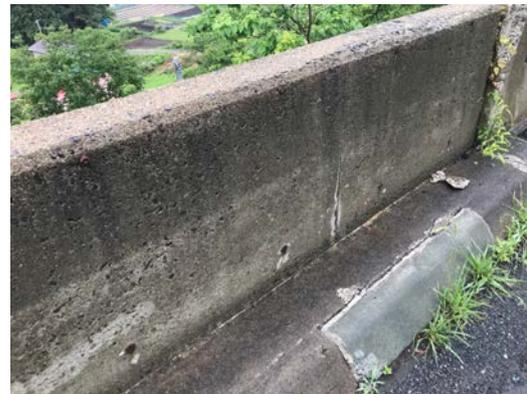
写真-1 コンクリート製壁高欄

本研究では、これまでコンクリート製壁高欄（以下 RC 壁高欄、写真-1 参照）やパラペットなどの薄壁 RC 構造物において、塩水吸い上げが引き起こす塩害について研究<sup>1)2)</sup>を行ってきた。この塩害は、一般的に飛来塩分や凍結防止剤がコンクリート表層に付着し、内部へと拡散・浸透することによって生じる塩害では無く、冬期に散布される凍結防止剤が雪に溶けて塩水となり、RC 壁高欄基部に滞留した後、RC 壁高欄の乾燥により吸い上げられることによって引き起こす塩害である。

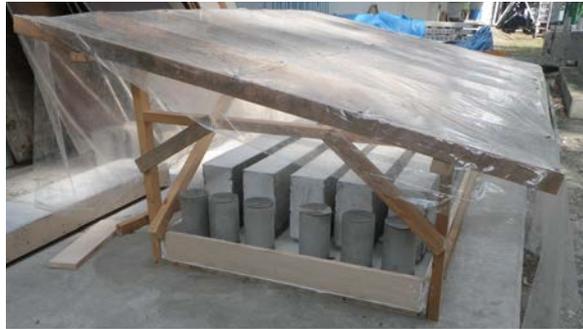
写真一 吸い上げ実験設置状況

塩水吸い上げの実験は、屋外にて暴露状態で行った。設置状況を写真一に示す。供試体は、防水加工を施した木製プールに栈木を敷き、その上に梁型供試体を載せ、供試体底面より20mm程度まで24%の塩水を注ぎ、その後は底面より10~20mmの水面を維持するよう管理した。24%の塩水を使用したのは、既往の研究で、この濃度が最も吸い上げが生じる濃度のためである。また降雨による影響を無くすため、ビニールの屋根を設けた。このビニールの屋根は、直射日光を受けると保温効果が高くなるため、供試体をより乾燥させ、塩水吸い上げを促進させる目的も兼ねておりこの状態で2年間塩水吸い上げ実験を継続させた。

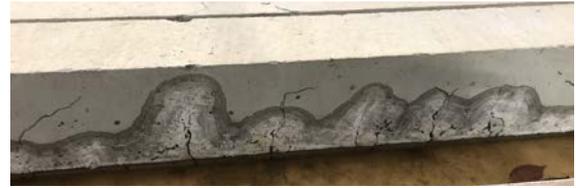
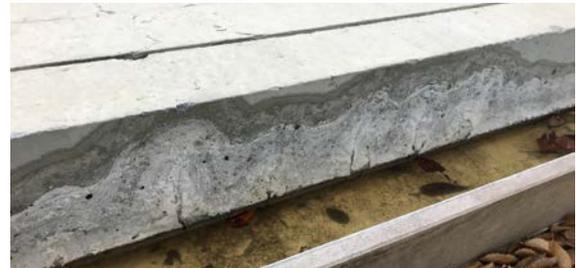
写真一 吸い上げ状況（ひび割れあり）

写真一は、吸い上げ後3ヶ月と4ヶ月が経過した時のひび割れが入った供試体表面の状況を示したものである。この写真より、ひび割れが入った箇所から吸い上げが顕著に生じており、次第にその周囲が引っ張られるように吸い上げが進んでいく傾向が見られた。また、これらの傾向は、ひび割れが多く発生しているものほど顕著であったが、供試体の設置位置によっても吸い上げの進行に差が出る傾向も見られた。これは、日射の影響や風の通り方によって、吸い上げの伸展に差が出たものと考えられる。

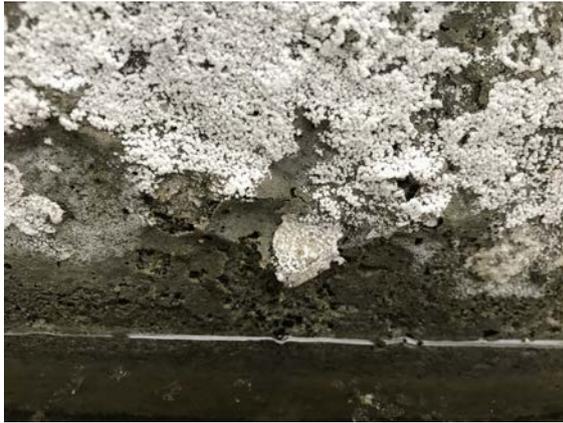
写真一4 表層の劣化状況

写真一は、ひび割れ無しの供試体における9ヶ月後の塩水面付近の劣化状況を示したものである。塩が結晶化して表層に析出しているだけではなく、コンクリート表面のモルタルが浮いて剥がれてきているのがわかる。

塩水吸い上げによる劣化の特徴は、この様な吸い上げによる結晶化が進んだ箇所において、スケールリングを生じさせることである。

これらの写真より、No.1, No.2 いずれも内側と外側で表面の劣化に違いが見られた。特に内側の劣化は、外側に比べ顕著であった。これは、外側に比べ内側の方が、日射や風の影響を受けづらく、順調に吸い上げが進行したためと考えられる。また、表層から剥がれた浮きについて、蛍光X線分析装置でコンクリート分析にかけた結果、Clが約 $100 \text{ kg/m}^3$ 含まれている値となった。この結果より、写真一4のような劣化は、主に塩類の析出圧がコンクリート表面のモルタル部を膨張破壊させたと考えられるが、高濃度塩類による水和物の分解や溶脱も影響している可能性が考えられた。

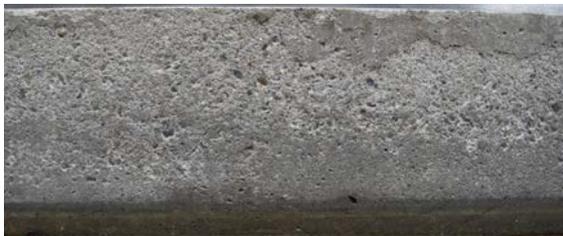
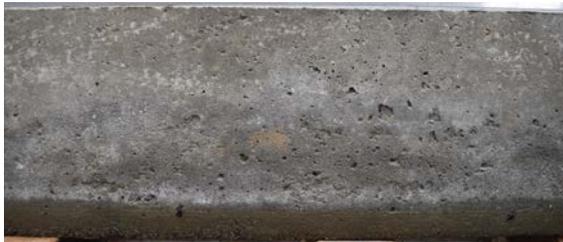
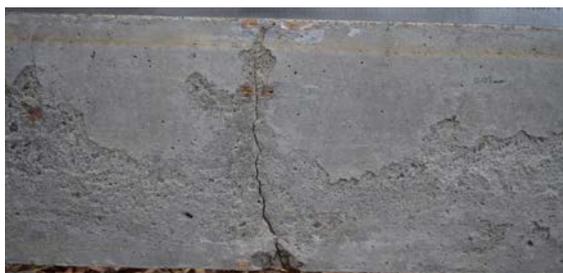
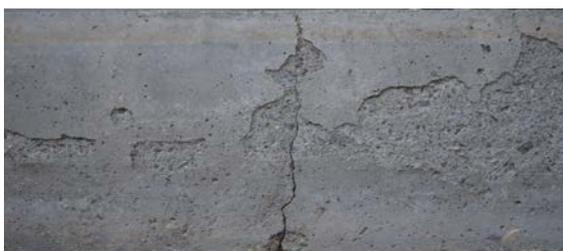
写真一5 供試体中央部の劣化状況

写真一5は、塩水吸い上げ後2年が経過した供試体(No.1, No.2)において、表層の析出した塩を洗い流した後の供試体中央部の両側面の状況を示したものである。ここで表記している「内側」の意味は、塩水吸い上げ実施時の供試体設置状態において、二体の供試体が向かい合っている面を意味しており、「外側」が屋外を向いている状態を意味している。

図一2より、いずれの測定位置に置いても、両側面の塩化物イオン濃度が高く、供試体中心部が一番低くなる濃度分布となった。この理由は、乾燥によって最初に側面から塩水を吸い上げ、その後、濃度勾配により中心部の塩水が吸い上がるためであると思われる。また、この濃度分布において、内側よりも外側の方が、塩化物イオン濃度が大きい傾向となった。しかしながら、写真一5では、表層の劣化は内側の方が激しくなっており、表層の劣化は、塩化物イオン濃度が高いだけの理由でないようにも思われる。この理由については、今後も検討していく予定である。

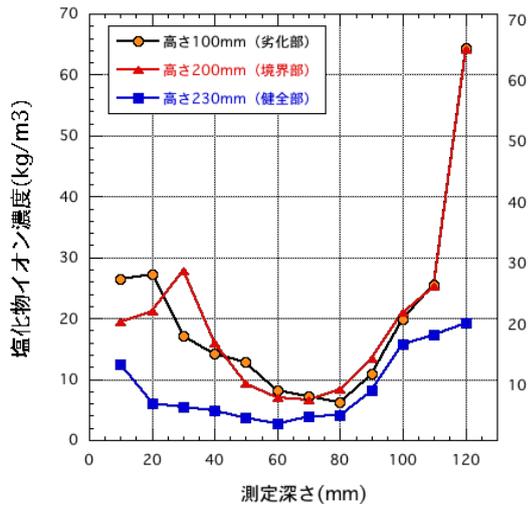
図一 2 塩化物イオン濃度分布 (No. 1)

コンクリート表面の状況に違いが見られる箇所ごとにハンマードリルを用いて側面方向の粉末を採取し、蛍光X線分析装置を用いて塩化物イオン濃度の測定を行った。No.1の測定結果を図一2に、No.2の測定結果を図一3に示す。図中の劣化部はスケーリングによって内部の骨材が露出した箇所、健全部は変状が見られなかった箇所であり、境界部は健全部と劣化部の境界部分を意味している。また、図中の測定位置において、0mmの位置が内側(供試体が向かい合っている面)であり、130mmの位置が外側(屋外側)となっている。

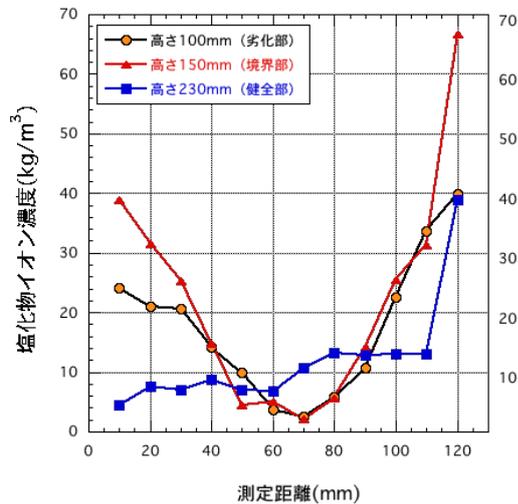
図一 3 塩化物イオン濃度分布 (No. 2)

図一3においても、図一2同様の傾向が見られたが、全体的に塩化物イオン濃度は、ひび割れが入っていないNo.1に比べると、若干高い傾向となった。これは、ひび割れの存在によって、塩水の吸い上げがより顕著に生じたためと考えられる。なお、No.1もNo.2も劣化部の塩化物イオン濃度がそれほど高くない値となっているが、これは、表層部分が既に塩の結晶圧で破壊した際に、ス

ケーリングと一緒に塩化物の結晶も落ちてしまったためであり、境界部が一番高い値となっているのは、結晶圧による破壊前であり、結晶が蓄積されつつある状態のためであると思われる。

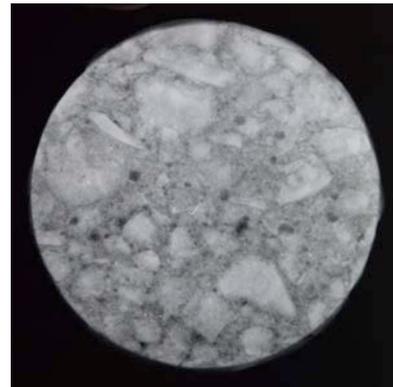
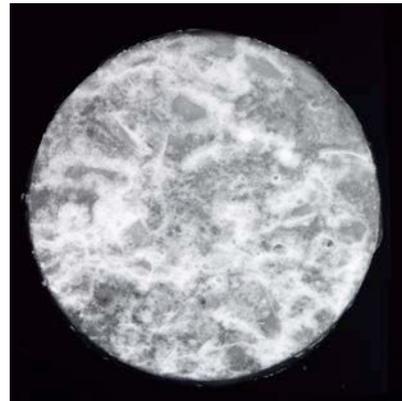
写真一 6 X線撮影結果 (No. 1)

写真一6は、劣化部の表層面のX線撮影結果であり、(a)が造影剤浸透前、(b)が造影剤浸透後のX線フィルム画像である。この写真より、造影剤浸透前では、骨材と一部空隙が検出できているだけであるが、造影剤浸透後は、

全体的に白い雲のようなものが検出されている。この白く見えているものが、造影剤が浸透した領域であり、塩水の結晶化によってコンクリート中に発生したひび割れ・空隙となる。そして、造影剤浸透前後の画像濃度の

差を透過線変化量と定義し、コンクリートの空隙量を意味している。

図-4は、No.1の劣化部およびNo.2の健全部の箇所のコンクリートの空隙量を定量化した値(透過線変化量)の分布を示したものである。縦軸の透過線変化量は、値が大きくなるほどひび割れや空隙量が増加していることを意味している。この図より、ばらつきはあるものの、健全部の分布はほぼ一定の値であるが、劣化部の分布は、両側面部が急激に高い値となっている。これは、スケーリングによる劣化の影響であり、写真-6(b)に見られるひび割れの発生の影響と思われる。

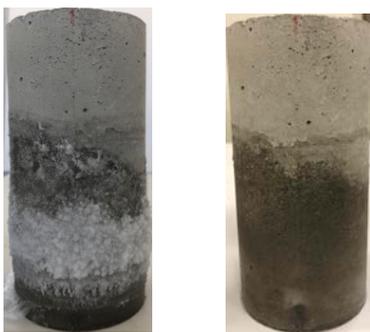
(a) 吸い上げ終了直後 (b) 表面の結晶除去後  
写真-7 塩水吸い上げ状況

図-5は、塩水吸い上げを215日間行ったものを行わなかったテストピースを用いて吸い上げ高さ方向の空隙分布を、X線造影撮影法を用いて求めた結果を示したものである。図中の高さは、0mmの位置が、塩水面側となっている。この図より、塩水吸い上げを行わなかったテストピースの透過線変化量は、ほぼ一定であり、空隙分布にばらつきが少ないことがわかる。一方、塩水吸い上げを長期間行ったテストピースでは、高さ方向に進むにつれ透過線変化量が大きくなり、空隙が増加していく傾向がみられた。しかし、増加している箇所は、吸い上げが行った箇所より高い位置であるため、乾燥による空隙量の増加が考えられた。写真-7は、吸い上げ終了直後および表面の結晶除去後の供試体を示したものである。
