論文 厳しい塩害環境下における RC 部材の補修効果検証のための屋外暴露試験

要旨：重塩害環境下にある RC 部材を想定した試験体に対する補修仕様の効果検証のための共通試験を実施している。塩化物量の多いコンクリート中の鋼材の腐食量によって、三段階の劣化グレードに分けた試験体を用意し、それぞれ様々な補修をおこない暴露試験を開始した。腐食量が小さい場合、表面含浸材による腐食抑制効果が確認されたが、腐食量が大きい場合、防錆材や電気防食の使用が有効である傾向が確認された。また、自然電位やコンクリート比抵抗といったコンクリート表面からの非破壊試験の測定値による評価は、腐食量が小さい場合では有効であるが、腐食量が大きい場合については、明確な傾向を確認できなかった。

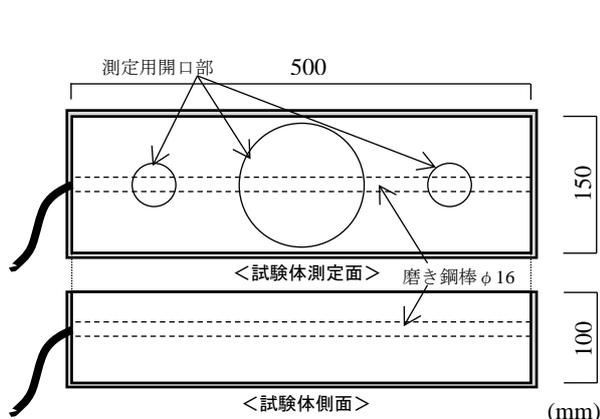
図-1 グレードⅠ、Ⅱの試験体

補修前の試験体は、端島の RC 構造物群の部材を想定し、鋼材の腐食状況およびかぶりコンクリートの損傷程度によって、表-1 に示すような三段階の劣化グレードとした。試験体中にはかぶり深さが 30mm となるように鋼材（SS400 相当の磨き鋼棒φ16mm）を埋設し、劣化グレードⅠ、Ⅱは図-1、劣化グレードⅢは図-2 に示すような試験体とした。鋼材は、両端をあらかじめタップ切りしたものとし、腐食モニタリングの際に必要なリード線（架橋ポリエチレン銅線（CV ケーブル）2.0sq）をネジを用いて固定した。

グレードⅡでは、500×150×厚さ15mmの塩橋を暴露面に乗せ、積算電流値60Ahrを目安に通電した。電流値は0.5~0.8Aの範囲で調整し、かぶりコンクリートの表面にひび割れ幅が1mm程度生じるように、通電させた。電食終了後、暴露面は#200の研磨材を用いて研磨し、実環境下において経年劣化したコンクリート表面を模擬した。

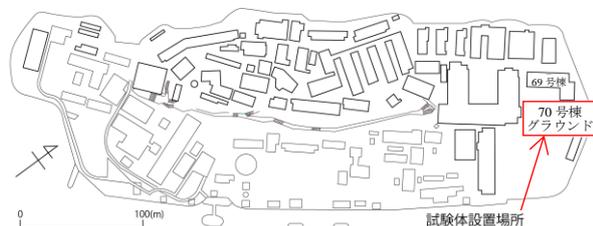
図-3 試験体設置場所

暴露試験は2016年10月に開始しており，2018年10月までは端島北部に位置する69号棟屋上に暴露していたが，測定作業の安全を考慮し，現在では70号棟グラウンドに試験体を移設し，現在も試験を継続している。試験体の設置場所と設置状況を図-3，写真-1に示す。なお，比較用に，各劣化グレードの無補修の試験体の一部を，69号棟の屋内に設置した。

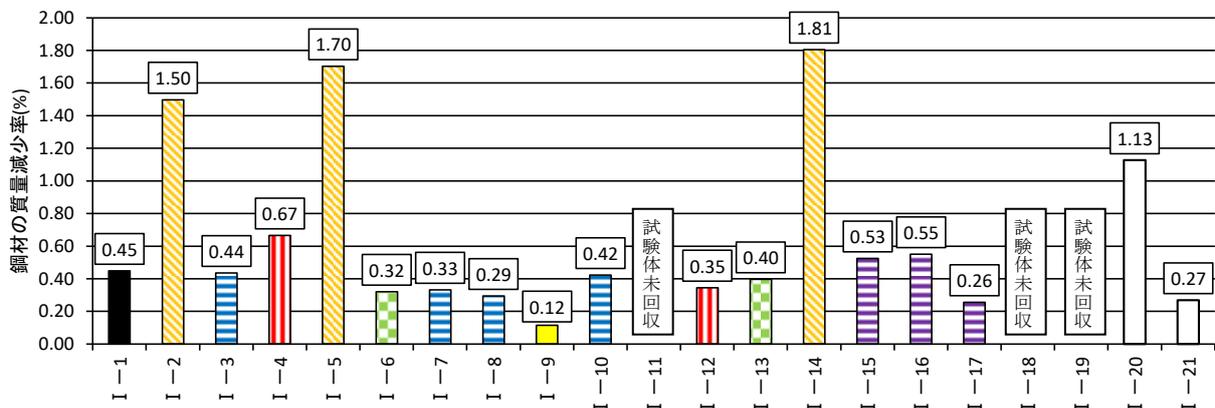
図-4 劣化グレードIの鋼材の質量減少率（暴露2年時点）

劣化グレードIの暴露2年時点における鋼材の質量減少率を図-4に示す。なお、I-11, 18, 19については

無補修の試験体について、屋外のI-20と屋内のI-21を比較すると、暴露2年目で鋼材の質量減少率は、屋外で1.13%、屋内で0.27%であった。屋内は暴露開始時の0.26%とほぼ同程度であることから、腐食は進行していないことが確認された。屋外では雨掛りや波飛沫による水分供給の影響で腐食が進行したと考えられる。

シラン系、シラン・シロキサン系表面含浸材を用いたI-3, 7, 8, 10やI-15, 16, 17は、鋼材の質量減少率が小さいのに対して、けい酸塩系表面含浸材を用いたI-2, 5, 14は大きかった。けい酸塩系の改質機構は、コンクリート中に存在するCa²⁺と水が反応し、細孔空隙中にC-S-H結晶を生成し組織を緻密化させるものである。しかし、本研究における試験体のコンクリートは、水セメント比79.1%、単位水量200kg/m³、セメント量253kg/m³と、水量に対するセメント量が小さく、細孔空隙が多いわりにはCa²⁺の不足によりC-S-H結晶の生成量が少なくなったため、十分緻密化することが困難であった可能性が考えられる。菊地原らの研究²⁾では、水セメント比が大きいほど、けい酸塩系の改質深さが小さくなるという報告もある。今回のように、内在塩分量が大きく、雨や波飛沫による水分浸透が起こる環境の場合、けい酸塩系による補修は、十分な腐食抑制効果を得られないと考えられる。屋外無補修のI-20に比べて鋼材の質量減少率が大きい理由は明確ではないが、I-6やI-4, I-12のように防錆材の亜硝酸塩系やシラン系の含浸材と組み合わせることで、小さく抑えられていた。その他、シートによる表面被覆工法のI-1や電気防食のI-9も無補修のI-20に比べて腐食を抑えられていた。

以上より、本試験体のように内在塩分が大きい場合であっても、必ずしも防錆材や電気防食による補修は必要なく、水分の浸透を抑えられれば腐食は進行しないことが確認された。

図-7より、シラン系、シラン・シロキサン系やけい酸塩系+シラン系により補修された試験体は、他の補修仕様に比べてコンクリート比抵抗が大きかった。補修により形成された撥水層の効果で、試験体のごく表層面においても雨水等による水分の浸入を小さく抑えられていると推測され、図-4より鋼材の質量減少率も比較的小さく抑えられていた。坂元らの研究³⁾によれば、シラン系はコンクリートの材齢によらず、補修を行うことで効果を発揮するが、けい酸塩系は材齢7日、28日でそれぞれ塗布した場合、材齢28日のほうがコンクリートへの水分浸透抑制効果が大きく、材齢7日では無補修のものと同程度であるという報告がされている。試験日程の関係で、補修前の試験体ができてから補修施工までの期間が短かったため、けい酸塩系のみで補修を行った場合には十分に効果を発揮できなかったと推察される。

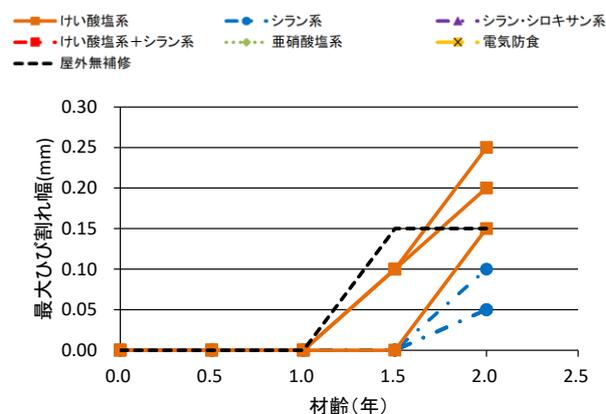
図-5 グレードⅠのひび割れ幅の経時変化

暴露2年時点で回収した試験体のうち、劣化グレードⅠのひび割れ幅、自然電位、コンクリート比抵抗の経時変化を図-5、図-6、図-7に示す。ここでは、主な補修工法・材料ごとに分類し、凡例をそろえて示した。

図-5より、けい酸塩系とシラン系の一部の補修仕様において、暴露1.5年目より鋼材に沿ったひび割れが確認されるようになったが、暴露2年目であっても、写真-2のように、劣化グレードⅠではひび割れ部分からのさび汁は確認されなかった。なお、図中に示していない補修仕様については、暴露2年目までに鋼材に沿ったひび割れは確認されなかった。

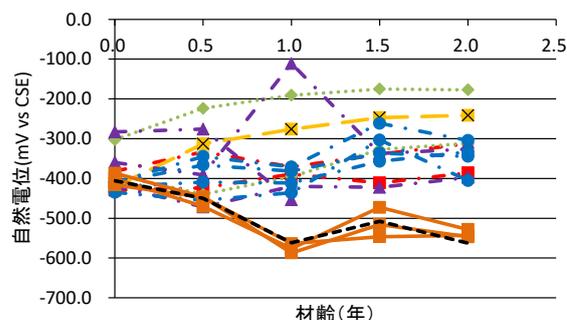
図-6 グレードⅠの自然電位の経時変化

図-6より、けい酸塩系と屋外無補修の試験体は、自然電位の傾向が非常に類似しており、他の補修仕様と比較すると、相対的に卑な電位となった。これに対して、亜硝酸塩系や電気防食による補修は、時間の経過とともに貴な電位となる傾向が見られ、コンクリート中の内在塩化物イオン量が多い場合においても、鋼材周囲の腐食環境を改善できる傾向が確認された。

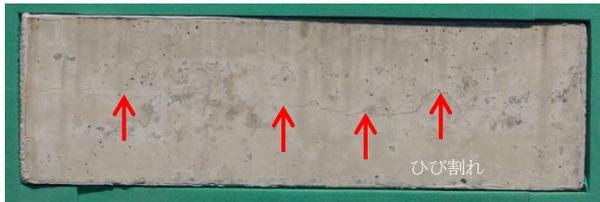
写真-2 劣化グレード I の暴露 2 年目の外観 (I-14)

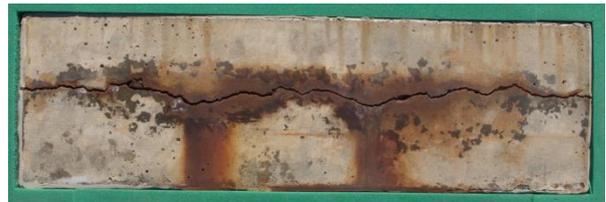
劣化グレードⅡでは暴露2年目に回収したすべての試験体について、鋼材の質量減少率が10%を超えており、写真-3のようにひび割れ部分からのさび汁が多く、試験体で確認された。劣化グレードⅡの試験体の全体的な傾向として、ひび割れ幅は経時変化にともない徐々に大きくなるものの、いずれの試験体においても、鋼材の質量減少率が大きく、自然電位、分極抵抗、コンクリート比抵抗による明瞭な傾向を確認できなかった。

写真-3 劣化グレード II の暴露 2 年目の外観 (II-12)

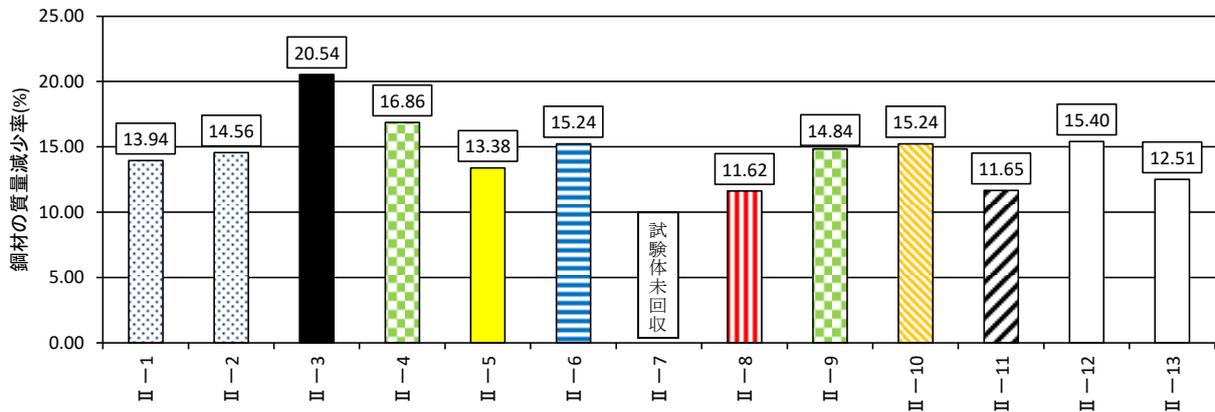
図-8 劣化グレード II の鋼材の質量減少率 (暴露 2 年時点)

劣化グレードⅡの暴露2年目における鋼材の質量減少率を図-8に示す。なお、Ⅱ-7については試験体を回収していないため、質量減少率は測定していない。

屋外無補修のⅡ-12と比べて、エポキシ樹脂によるひび割れ注入工法のⅡ-1、Ⅱ-2や、電気防食工法のⅡ-5、けい酸塩系の表面含浸工法とシラン系のひび割れ注入工法を組み合わせたⅡ-8、断面修復工法のⅡ-11は、鋼材の質量減少率を小さく抑えられていた。一方で、電着によるⅡ-3は、質量減少率が20.54%と極めて大きかった。
