論文 3 ヒンジ式プレキャストアーチカルバートの損傷メカニズムと補強方法に関する検討

要旨：2011年の東北地方太平洋沖地震により3ヒンジ式プレキャストアーチカルバートに損傷が生じた。このようなアーチカルバートは耐震補強を行う必要があるが、どのような耐震補強が有効なのか、具体的な対策がないのが現状である。そこで、本研究では動的遠心模型実験により3ヒンジ式プレキャストアーチカルバートの損傷メカニズムの解明と補強方法の検討を行った。その結果、損傷はカルバートに作用する縦断方向の荷重によるものであることが分かった。補強方法は、縦断方向に連結することが効果的であり、脚部と頂部を補強することにより、脚部のみの補強に比べ、補強量を低減できることが分かった。

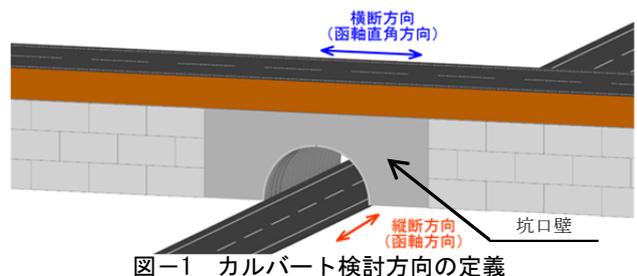
図-1 カルバート検討方向の定義

地中構造物であるカルバートは、一般的に図-1に示すような、横断方向（函軸直角方向）の耐荷力によって上載荷重を支えており、縦断方向（函軸方向）に上載荷重の支持機能は無いとされている¹⁾。道路土工カルバート工指針²⁾では、実績を考慮し、カルバートの延長は短く、また、縦断方向に適切な間隔で継手を設けるため、地震動の照査は横断方向についてのみ行えばよいとしている。鉄道構造物の開削トンネルの設計³⁾では、縦断方向の検討は、地層構成などが縦断方向で大きく変わるような場合を除き、構造細目を守ることで、検討を省略することが可能とされている。このような背景から、地中構造物の耐震性能に関する研究においては、横断方向の研究が優先されてきた。

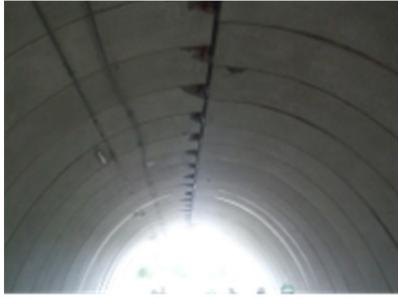
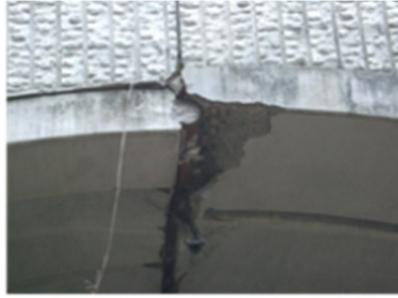
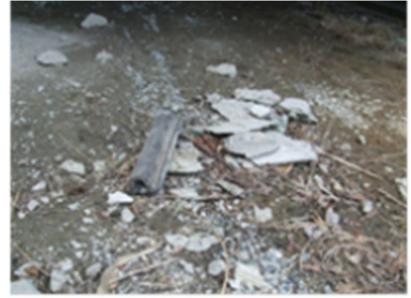
写真-1 ヒンジ部の損傷(その1)

写真-2 ヒンジ部の損傷(その2)

写真-3 落下したコンクリート片

そのような中、2011年東北地方太平洋沖地震において、3ヒンジ式プレキャストアーチカルバート（以下、3ヒンジアーチと称す。）に写真-1~3に示すような接合部のコンクリート片の剥落が高速道路で生じた⁸⁾。3ヒンジアーチは、写真-4に示すように脚部に2箇所と頂部に1箇所、計3箇所のヒンジ接合部を持つ、鉄筋コンクリートの構造物である。藤原ら⁹⁾は、この損傷が、カルバート縦断方向の強い地震動により、部材同士が強く接触し合い発生したものと推測している。このような損傷はカルバートの内空断面が確保できなくなるような損傷では無いが、コンクリート片の落下による第三者被害が想定されるため、耐震補強を行う必要があると考えられる。しかしながら、どのような耐震補強が有効なのか、具体的な対策がないのが現状である。

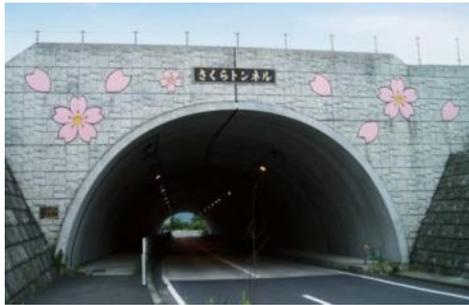
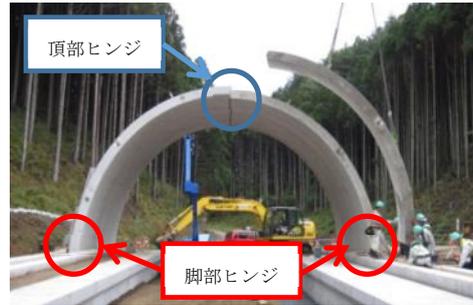
(a) 供用時

(b) 施工時

写真-4 3ヒンジアーチの全景

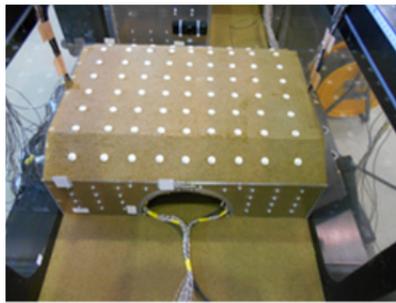
写真-6 模型設置状況

実験ケースは、損傷メカニズムを確認するために補強を行っていないものを CASE-1 とし、脚部のみ補強を行ったものを CASE-2、脚部と頂部の補強を行ったものを CASE-3 とした。本実験は遠心力 50G 場で行うため、相似則を考慮し模型寸法は実物大寸法の 1/50 とした。使用した遠心実験機と模型設置状況をそれぞれ写真-5、6 に示す。

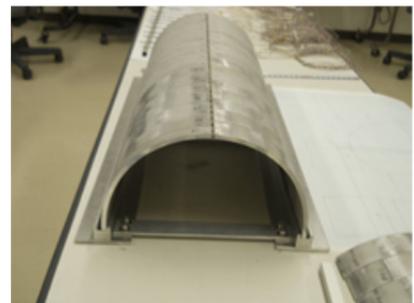
写真-7 3ヒンジアーチ模型

実験で想定した 3 ヒンジアーチの断面形状は、2 車線道路を想定し、内空幅 9.0m とした。部材厚は規格内の最小厚さである 250mm とし、内空高さはこれらの条件から逆算して 4.7m とした。3 ヒンジアーチは実物では鉄筋コンクリート構造であるが、相似則を考慮した 1/50 サイズでの同構造の模型作製が困難であるため、アルミ合金で作製した。その場合、構造物の違いを考慮し、曲げ剛性が相似則をできる限り満足するよう、模型の部材厚を 4mm に決定した。図-2 に 3 ヒンジアーチの断面図、

写真-7に3ヒンジアーチの模型を示す。

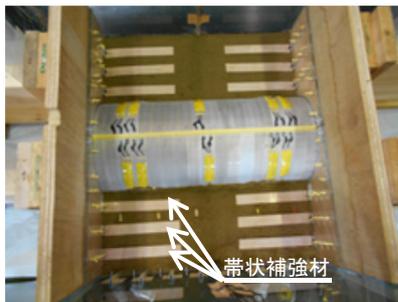
写真-8 帯状補強材の設置状況

坑口壁は、帯状補強材を使用した補強土壁を模擬した構造とした。坑口壁は、厚さ5mmの亚克力板でモデル化した。帯状補強材は、りん青銅板の表面に乾燥状態の7号珪砂を附着させることでモデル化した。帯状補強材の配置状況を写真-8に示す。

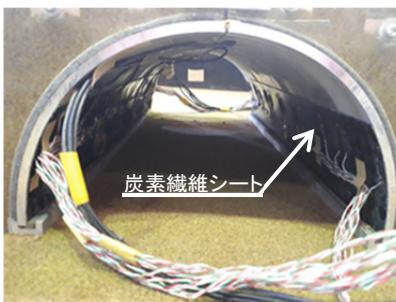
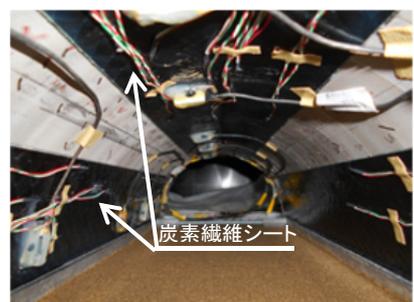
写真-9 補強材の設置状況
(CASE-2)

写真-10 補強材の設置状況
(CASE-3)

本研究は既設カルバートを対象としているため、内空側から施工が可能な補強工法を選定した。さらに、補強後に建築限界を侵さない工法として、炭素繊維シートによる補強を選定した。炭素繊維シートは一方方向の繊維材料であることや、本実験では引張強度および引張剛性だけでなく、接着剤の付着強度や付着面積も影響することが考えられることから、別の材料でモデル化するのではなく、目付量ができるだけ小さい100g/m²×1層を実構造物と同様の面積に設置した。その場合、相似則を考慮して実構造物に換算すると目付量600g/m²×8層程度のシート厚さとなっている。炭素繊維シートは3ヒンジアーチの目地に対して斜め45°方向に貼付けることが効果的であることが、3次元FEM解析の結果¹¹⁾から分かっているため、本実験においても、炭素繊維シートを目地に対して斜め45°方向に貼り付けた。また、貼付け位置を図-2に、炭素繊維シートによる補強を行った模型の状況を写真-9、10に示す。

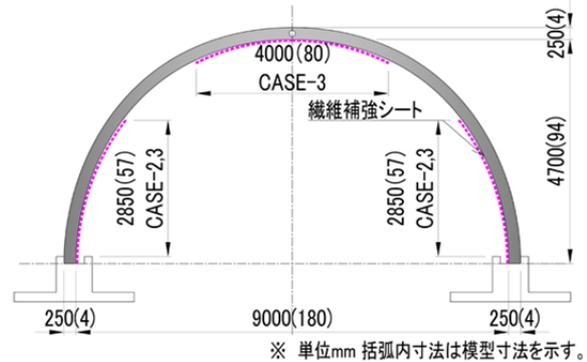
図-2 3ヒンジアーチの断面形状と炭素繊維シートの補強範囲

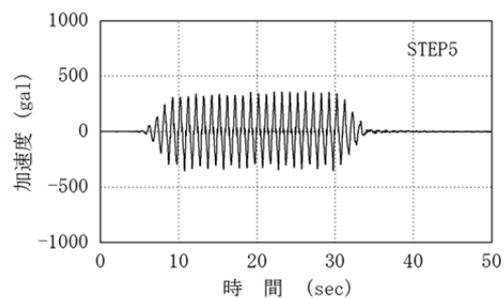
図-4 入力波形 (STEP5)

本実験では、遠心力50G場に達した時点 STEP0とした。STEP1では入力加速度100galを縦断方向に加振し、その後、1ステップごとに入力加速度を50galずつ漸増させ、実験装置の最大加速度600galまで11ステップの加振を行った。本実験はステップ加振法により地震動を載荷しているため、前ステップの残留変形や応力がある状態での地震動の載荷となっている。入力波は図-4に示すように周波数を1Hzとした正弦波で主要波を20波とし前後

に5波ずつのテーパーを付けた計30波を入力した。

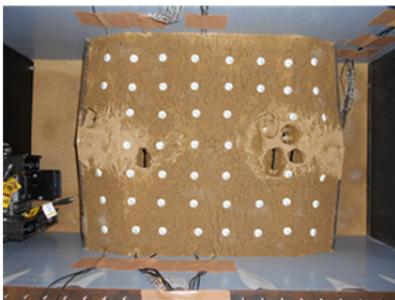
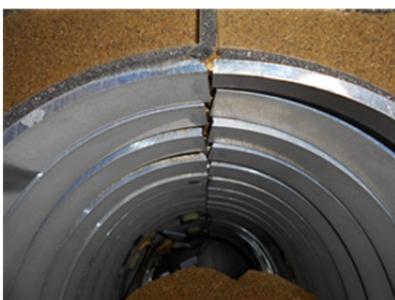
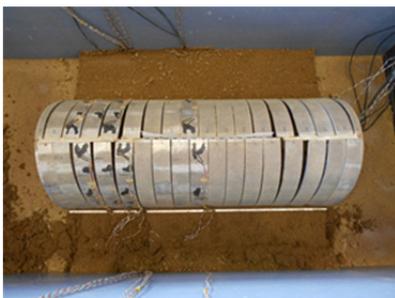
写真-11 CASE-1 加振後の状況

(a) 盛土の状況

(b) カルバート内部の状況

(c) 盛土除去後の状況

CASE-1ではSTEP5にて写真-11(a)に示すように、

アーチの縦断方向の目開きが大きくなり、盛土がアーチ内部に流入し崩壊に至り、実験を終了した。写真-11 (b) に加振後のアーチ内部の状況を示す。3ヒンジアーチが縦断方向に変形し、部材同士の衝突が生じていることが分かる。写真-11 (c) に加振後に盛土を取り除いた状況を示す。坑口から3〜5リング目で目開きが生じていることが分かる。写真-11に示すように実現現場での状況と同様の部材同士の衝突が確認できたため、損傷は縦断方向荷重によるものであることが分かった。

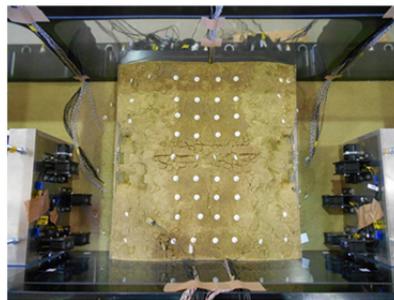
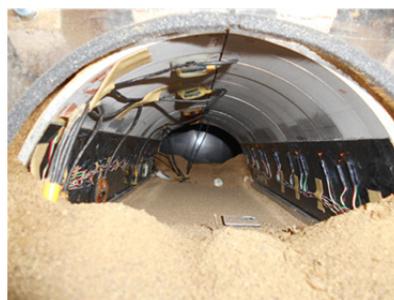
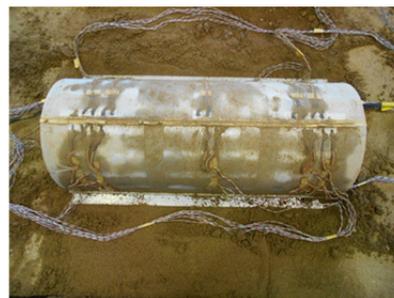
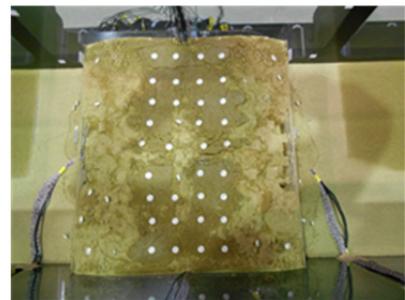
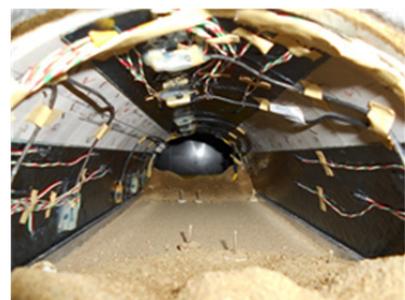
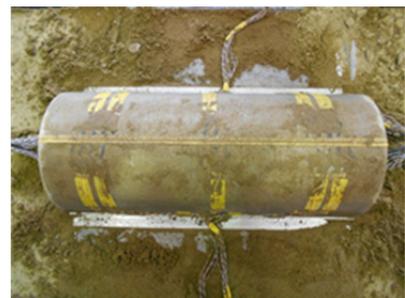
写真-12 CASE-2 加振後の状況

(a) 盛土の状況

(b) カルバート内部の状況

(c) 盛土除去後の状況

CASE-2, 3 では実験中、明確な3ヒンジアーチの崩壊を確認できなかったことから、実験装置の最大加速度であるSTEP11まで加振を行った。加振後の模型全体の状況を写真-12 (a), 13 (a) に、アーチ内部の状況を写真-12 (b), 13 (b) に示す。盛土や面壁は崩壊しているものの、CASE-1で確認されたような目開きによる土砂の流入や部材同士の衝突は確認できなかった。また、写真-12 (c), 13 (c) にそれぞれCASE-2, 3の加振後に盛土を取り除いた状況を示す。CASE-1で確認された目開きは生じておらず、健全な状態であった。

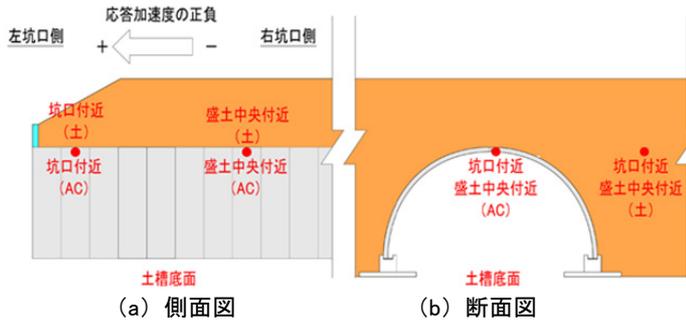
図-5 加速度計設置位置図

応答加速度は図-5に示すように、アーチ天端に設置した加速度計と高さ方向に同位置の土中に設置した加速度計および土槽底面に設置した加速度計により計測した。図-6にCASE-1の応答加速度の最大値を示す。STEP3において坑口付近 (AC) の応答加速度が大きくなっており、同位置の土中に設置された坑口付近 (土) の応答加速度との差が大きいことから、アーチが土の挙動に支配されず、独立して挙動していると考えられる。図-7, 8に示すようにCASE-2, 3は、CASE-1のようにアーチのみが大きな値を示すようなことはなかったため、アーチが土と同じ挙動をしていたと考えられる。

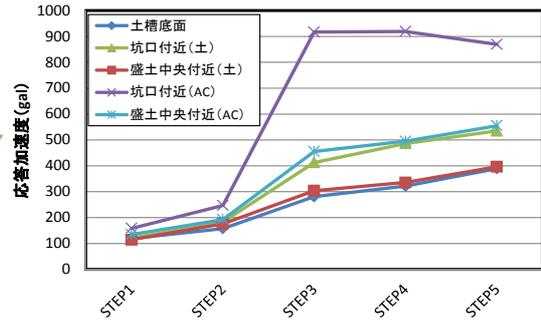
図-6 CASE-1の応答加速度

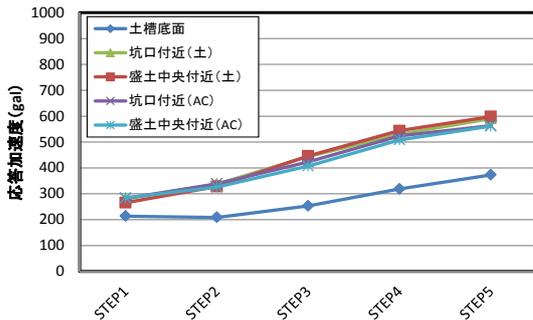
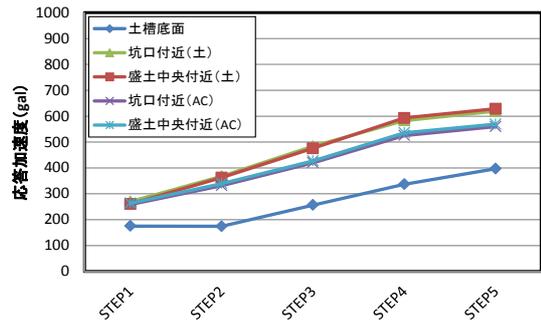
図-7 CASE-2の応答加速度

図-8 CASE-3の応答加速度

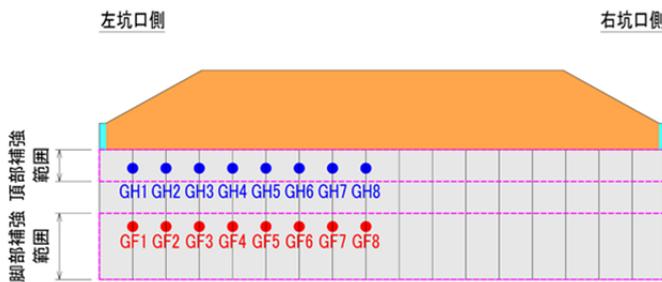
図-9 ひずみゲージ設置位置図 (側面図)

炭素繊維シートに設置したひずみゲージ位置 (GH1〜8, GF1〜8) を図-9に示す。ひずみゲージはアーチ部材の目地と同位置に設置しており、炭素繊維シートの貼付け方向である斜め45°方向に設置している。図-10にCASE-2の脚部の応答ひずみ (STEP5〜10) を示す。また、図-11, 12にそれぞれCASE-3の脚部と頂部の応答ひずみ (STEP5〜10) を示す。CASE-2は最大で2000 μ

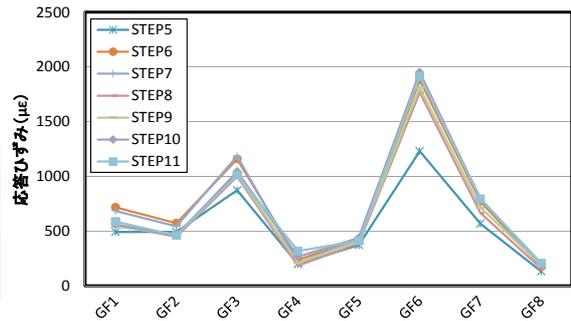
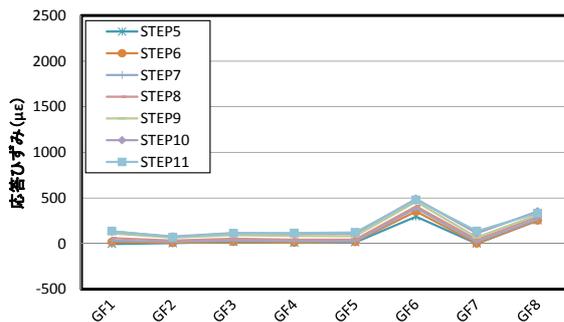
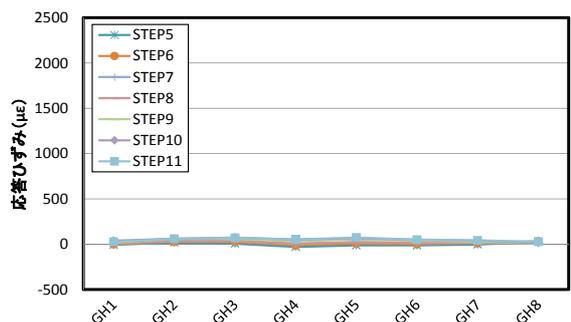
図-10 CASE-2の脚部の応答ひずみ

図-11 CASE-3の脚部の応答ひずみ

図-12 CASE-3の頂部の応答ひずみ

程度の応答ひずみが発生している。脚部と頂部に補強をした CASE-3 の脚部では、最大でも 500 μ 程度と約 1/4 になっている。CASE-3 の頂部の応答ひずみについては、最大で 100 μ 程度とほとんど発生していなかった。図-13 に左坑口側から 2リング目と 3リング目の目地位置の炭素繊維シートに設置したひずみゲージ位置を、図-14 にその応答ひずみの最大値を示す。なお、図-14 の縦軸は 3 ヒンジアーチ下端からの距離である。脚部の

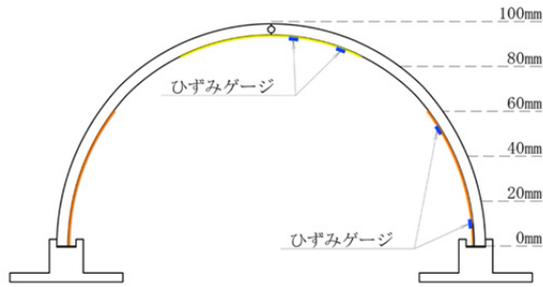
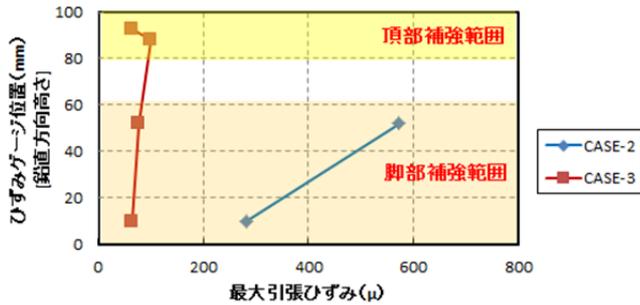
図-13 2, 3 リング目の目地部の
ひずみゲージ位置図

図-14 2, 3 リング目の目地部の最大応答ひずみ

み補強した CASE-2 では、脚部の炭素繊維シートの上部和下部で計測された最大応答ひずみに約 300 μ の差が生じており、下部より上部の方が大きい値を示した。一方、脚部と頂部に補強した CASE-3 では、最大応答ひずみに約 30 μ の差しか生じておらず、大きな差は確認できなかった。これらのことから、CASE-2 では図-15 (a) に示すように、アーチ部材が回転するような変形モードであったと考えられる。また、CASE-3 では図-15

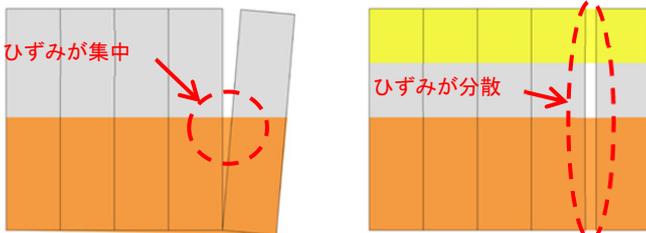
(a) 脚部のみ補強した場合 (b) 脚部・頂部を補強した場合
図-15 補強位置の違いによる変形モードの
イメージ図 (側面図)

(b) に示すように、頂部も補強することにより、変形モードが並進に近くなることで、CASE-2 のように炭素繊維シートの一部にひずみが集中することなく、分散したものと考えられる。なお、加振後の炭素繊維シートの状況を目視、指触により確認したが、浮きや剝離は認められなかった。
