# 論文 RC 部材の地震損傷画像計測のための撮影環境に関する考察

**要旨** : RC 構造物の損傷量評価において、画像処理技術や人工知能を用いた損傷量評価の研究が進められている。2007 年に損傷量の画像計測を前提とした損傷画像の最適な撮影条件が提案されているが、カメラの解像度の向上や UAV による無人撮影など撮影技術の発達、および深層学習を用いた画像処理技術の発達した現代においては、撮影環境条件をアップデートする必要があると考えられる。そこで本研究では、現行技術に適したカメラ解像度、撮影距離、明るさなどの撮影環境条件を明確にすることを目的に考察を行った。

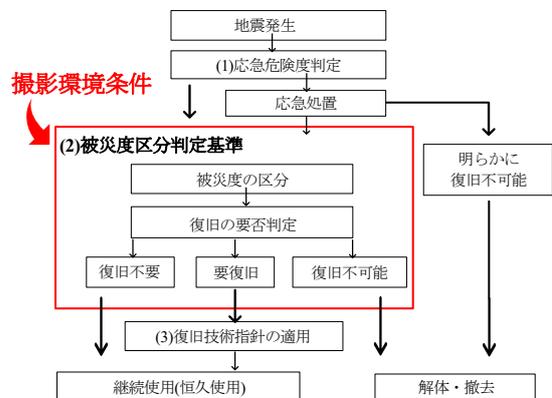
図-1 震災復旧のフロー例<sup>4)</sup>

大地震発生後、二次災害から建物の安全性を評価する応急危険度判定をはじめ、建物の補修性を評価する被災度区分判定、地震保険損害査定や建物被害認定調査など様々な被害調査が行われる(図-1)。これら現行の建物被害調査は、被害の実測と被害の評価を一体化した手順となっているため、損傷量の実測、分析、評価、損傷状態の記録(撮影など)が合わせて実施される。損傷部分の撮影に関して、文献 1) のようにひび割れ画像から損傷量を推定する技術が開発されている一方で、従来手法<sup>3)</sup>では現場の撮影における具体的な指針は記載されておらず、後に画像処理技術などに展開できるような十分な被害状況写真の撮影が行われているとはいえない。本研究で提案する撮影環境条件は、被災度区分判定で調査員が遵守する調査マニュアルに使用するレベルの情報精度を想定し、損傷量算出に貢献する技術開発を目的とした。

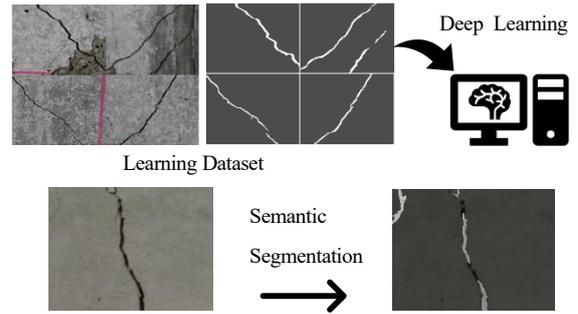
図-2 Semantic Segmentation 概念図

S-S は RGB 画像とそのラベリング画像を深層学習させることで、画像内の物体をピクセルレベルで推定することができる技術である (図-2)。目的に適した多くの学習用データセットを必要とするが、画像認識技術の中でも詳細な予測が可能であることから、自動車の自動運転技術、医療における癌の発見技術や建設業界の損傷検出技術などに応用されている。

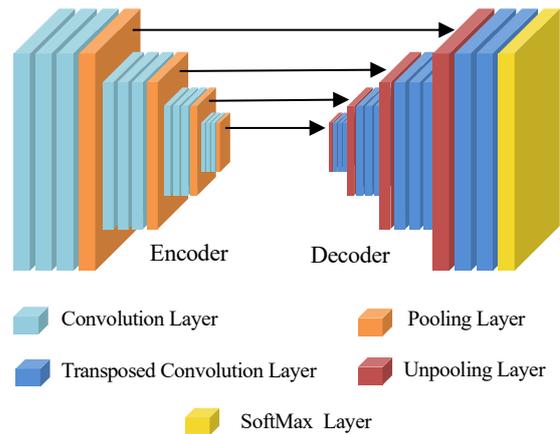
図-3 SegNet 概念図<sup>5)</sup>

S-S のうち代表的なネットワークである SegNet は、図-3 のように対称的な 2 つのネットワークによって構成されている。図-3 中左の Encoder ネットワークは、畳み込み層、プーリング層、正規化層が複数重なった構造となっており、画像の局所特徴の学習を繰り返すことで、入力画像を低解像度の特徴マップに変換している。一方、図-3 中右の Decoder ネットワークは、Encoder が逆向きになったネットワークであり、逆プーリング層や転置畳み込み層による処理を繰り返すことで、解像度を元の状態まで復元し、ソフトマックス層で Segmentation の結果を出力している。SegNet のような Encoder-Decoder 構造は、畳み込んだ低解像度の特徴マップを徐々に回復させることで、予想するオブジェクトの境界を鮮明に出力することができる。

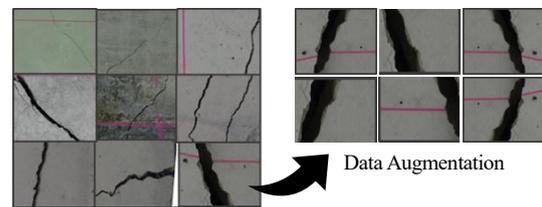
図-4 学習データセット例

本研究では S-S に SegNet を利用し、図-4 に示す RC 壁部材の損傷画像を 100 枚用意し、学習データセットとした。また、既往の研究<sup>6)</sup>を参考に、Visual Geometry Group (vgg16) という 100 万枚を超える大規模な事前学習済みデータセットから転移学習し、学習データセットの増強を行った。この時、学習のパラメータは、レイヤーを 91 層、初期学習率を 0.01、学習回数を 1000 回とした。

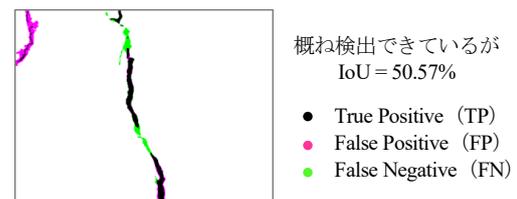
図-5 検出結果と IoU

IoU は検出の正確さを総合的に評価できる一方で、図-5 に示すひび割れのような小さな領域を対象とした場合、IoU の値に基づいて精度の良し悪しを評価するのが難しくなる。S-S によるひび割れ領域検出は損傷評価を通して被災度判定の基本情報となり得ることを想定した技術なので、損傷量を危険側に (実際より少なく) 評価する検出漏れは絶対に避けるべきであるが、誤検出は少

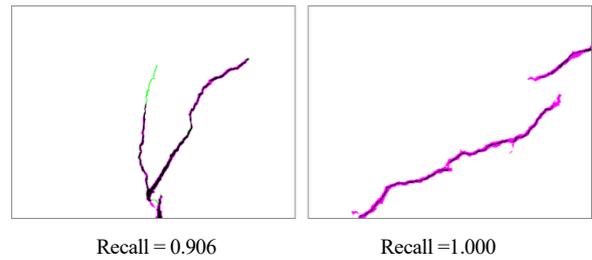
図-6 Recall 10%差の比較

ないほうが望ましいものの損傷量を安全側に（見落としなく多めに）評価することからある程度許容できる問題と考えられる。そこで本研究では、検出精度を表す指標として検出漏れのみ依存する Recall（式(2)）を用いることとした。図-6 にひび割れ領域検出事例を Recall と併せて示すが、Recall の 10%以内は許容できる範囲と考えられたため、本研究では S-S において Recall が 0.9 以上であるとき高精度な検出であると設定し、その際の損傷画像の諸条件について検討を行った。以降、Recall 値を精度として扱う。

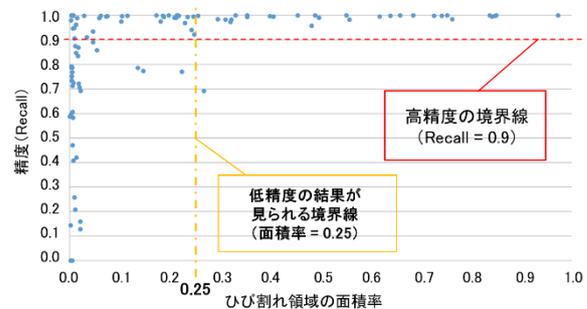
図-9 精度-面積率関係

図-9 に 300pixel×400pixel のテストデータを用いた際の、精度-面積率関係を示す。図-9 からひび割れの面積率が大きい画像は検出精度が高く、面積率が小さくなるにつれて精度が低下していく傾向が見られ、画像の切り出しサイズを 600pixel×800pixel、900pixel×1200pixel と拡大しても同様の傾向が見られた。100 のテストデータのうち 1~2%のエラーデータは許容できるものと考え、面積率 0.25 以上のときに検出精度が良好になる傾向がある。これより、撮影時にはひび割れが大きく写るようになる必要があることから、損傷画像の撮影において画角や撮影距離が重要なパラメータであると言える。

図-9 の精度-面積率関係を見ると、面積率 0.25 以上

のとき検出精度が高い一方で、面積率 0.25 未満の画像は必ずしも検出精度が低いわけではなく、ばらつきが見られた。そのため、面積率の小さな画像に着目してそれぞれの検出精度を比較すると、色の濃さ（輝度）がひび割

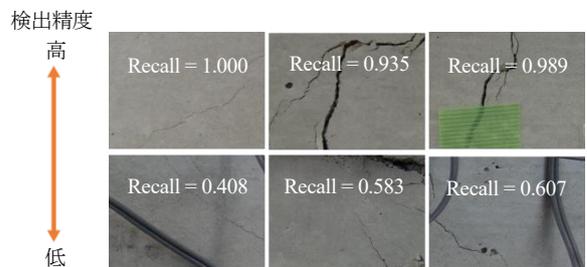
図-10 面積率 0.25 以下の画像の比較

れと背景（コンクリート部分）とではっきり分かれている画像是検出精度が高い傾向が見られた（図-10）。輝度とは RGB 画像をグレースケールに変換することで求められる 0~255 までの値であり、0 に近いほど黒色、255 に近いほど白色を表している。図-10 の傾向から、検出精度には輝度差が影響していると考えられるため、ひび割れと背景との輝度差を 255（最大値）で除したものを輝度差率と設定し、高精度で検出が可能となる場合の輝度差率の最適範囲について検証した。検討事例を図-11 に示す。前節で用いた 100 枚のテスト画像をグレースケールに変換した後、ひび割れの最も黒い部分およびその近傍のコンクリート部分を対象として輝度を測定し、画像の輝度差率を算出した。また、図-11 中の 3-D 画像は画像内の輝度値を三次元化したものであり、グラフが突出しているほどひび割れが鮮明であることを表しており、輝度差を直感的に確認する目的で検討に利用した。

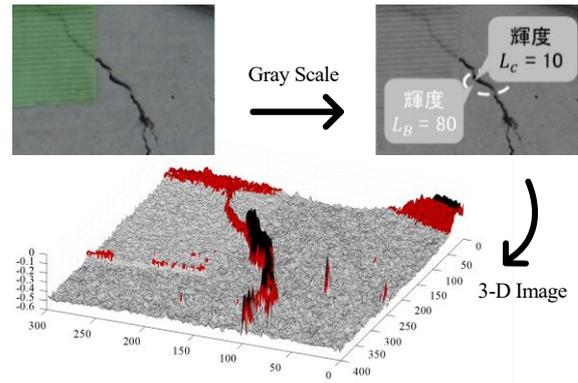
図-11 輝度差率の検討

$$\text{輝度差率} = \frac{\text{背景の輝度} - \text{ひび割れの輝度}}{\text{輝度の最大値}} = \frac{L_c - L_b}{255}$$

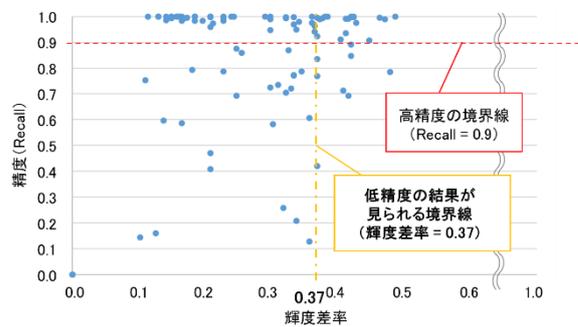
図-12 精度-輝度差率関係

図-12 に精度-輝度差率の関係を示す。これより、ひび割れの輝度差率が大きい画像是概ね検出精度が高く、輝度差率 0.37 を境界に検出精度が良好になる傾向がある。一方、輝度差率 0.37 を下回る画像是必ずしも検出精度が低いわけではなく、高精度な検出結果も見られた。これは、図-13 のような面積率の非常に大きい画像是解像度の問題でぼやけてしまうことが多く、コンクリート部分の輝度が小さくなり（暗くなり）、輝度差が小さいにも関わらず検出精度が高くなったと考えられる。

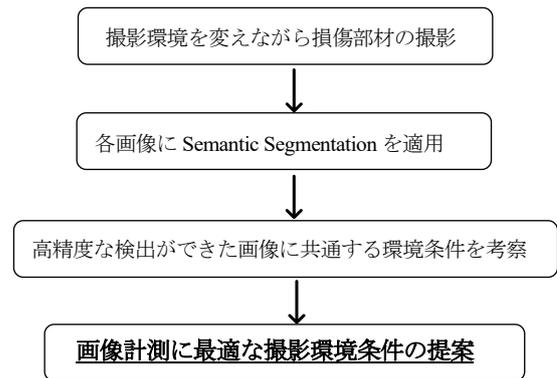
図-14 撮影環境条件の抽出フロー

ひび割れ検出に適した撮影環境条件抽出フローを図-14 に示す。図-15 に示す RC 梁試験体の 4 点曲げ試験を実施し、破壊試験体の撮影環境を変更しながら損傷部分の撮影を繰り返した。その後、得られた損傷画像にそれぞれ S-S を行い、Recall 0.9 以上で検出できた画像をもとに適切な撮影条件を検討した。ここで、撮影環境について、鉄道総研による撮影環境条件では 5 つの基準が設定されていたが、本研究では 4 章の結果をもとに解像度、撮影距離、照度の 3 つのパラメータに限定した検討を行った。画角については検討を行わなかったが、画角と撮影距離はいずれも被写体を写す大きさに関する従属パラメータとなるため、被害調査を行うことを想定した場合に調整のしやすい撮影距離のみ検討を行うこととした。また撮影角度についても、UAV 等を用いれば、極めて特殊な撮影状況を除き、角度をつけて撮影を行う必要がないことから、正対（撮影角度 0°）を基準とした。

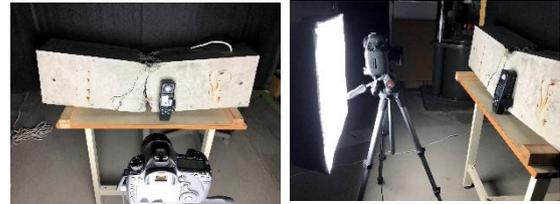
図-16 撮影状況

図-16 に検討対象試験体を撮影した状況を示す。撮影には、有効画素数約 5060 万画素（デジタルデータ上は 8688pixel×5792pixel）を有する高解像度カメラを使用した。このカメラには写真の明度を自動で最適化するレンズの周辺光量補正が搭載されていたが、純粋な部材の状態を撮影するため補正は行わずに撮影を行った。また、解像度を上げるために画像を歪曲させるレンズの収差機能も備わっていたため、キャリブレーションを行うことで補正した。なお、RC 部材にクラックスケールを取り付けた画像を撮影し、撮影空間分解能を算出することで、ひび割れ幅などを画像計測できるようにした。

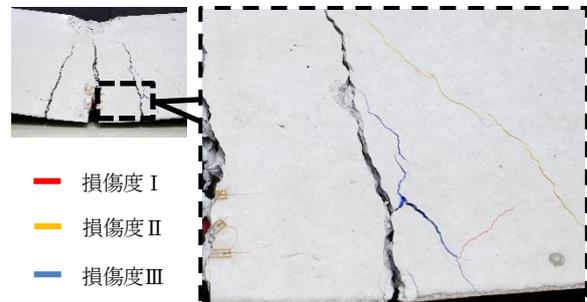
図-20 対象とするひび割れ

前節で求めた撮影空間分解能（1pixel あたりの長さ（mm））からひび割れ幅を算出し、被災度区分判定基準<sup>4)</sup>に基づき、損傷度 I（ひび割れ幅 0.2mm 程度以下）、損傷度 II（ひび割れ幅 0.2mm~1.0mm 程度）、損傷度 III（ひび割れ幅 1.0mm~2.0mm 程度）の 3 つのひび割れ（図-20）を対象に S-S を行った。この時、原画像が機械で処理できる容量を上回っていたため、損傷画像を 1800pixel×2400pixel に分割して解析を行った。

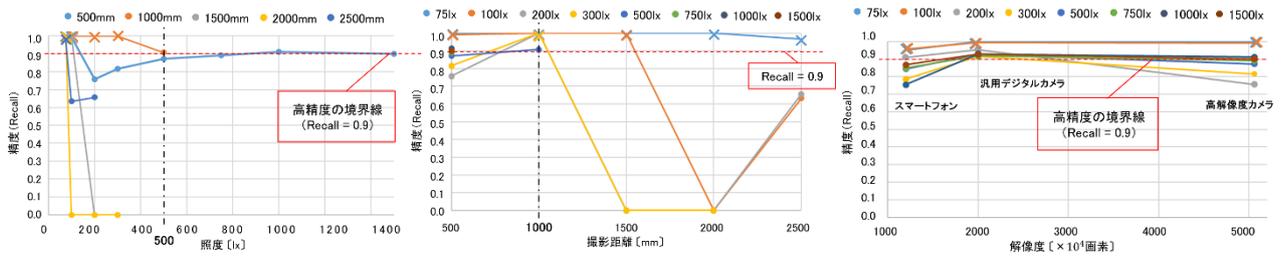
図-21 損傷度Ⅰ検出結果 (左から照度, 撮影距離, 解像度)

検出結果を図-21、図-22、図-23 に示す。各図中の×印は高精度であるが無効な検出（ひび割れを正しく認識していない検出）を表している。図-21、図-22、図-23 より、照度が大きくなるにつれ無効な検出が無くなり、検出精度が向上していく傾向が見られた。また、撮影距離についても、一部無効な検出が見られたものの、短くなるにつれ良好な検出結果が見られた。具体的な撮影環境について、損傷度 I のひび割れに対しては、1000mm 以内、500lx 以上、損傷度 II のひび割れに対しては、1500mm 以内、200lx 以上、損傷度 III のひび割れは、

100lx 以上が最適な環境であると考えられる。損傷度Ⅲのひび割れについては、撮影距離 2500mm でも高精度に検出が可能であった点から、さらなる検討が必要であり今後の課題とする。また解像度に関して、損傷度Ⅱ、Ⅲのひび割れでは、スマートフォン程度の解像度 (1200 万画素程度) でも十分な検出が可能であったが、解像度が高くなると検出精度が向上する傾向が見られた。一方、損傷度Ⅰのひび割れでは、汎用デジタルカメラ相当の解像度 (2000 万画素程度) の画像が、原画像解像度 (5060 万画素程度) よりも良い検出結果となった。これは、3 種類の解像度の画像について、ラベリング行程でヒューマンエラーが生じてしまった可能性が考えられる。今回は画像処理で低解像度画像を再現したが、実際に汎用デジタルカメラやスマートフォンを用いて撮影した場合、より正確な結果となる可能性も考えられる。今後検証を行っていく予定である。

- 1) 照度を変更して損傷部材を撮影した結果、損傷度Ⅰのひび割れに対しては、1000mm 以内、500lx 以上、
