論文 圧縮鉄筋の腐食量と RC はりの曲げ耐荷性能に関する研究

要旨: 圧縮鉄筋の腐食が RC はりの引張鉄筋降伏以降の挙動に与える影響を確認するため、電食を行い圧縮鉄筋の腐食による劣化過程を模擬した RC はりを作製し、曲げ試験を行った。試験結果から、一定の直径減少率までは曲げ耐力の低下との相関がみられた。消散エネルギーに関しては変位の増加による供試体間に差は確認できなかったため、圧縮鉄筋の腐食による影響は小さいと考えられる。

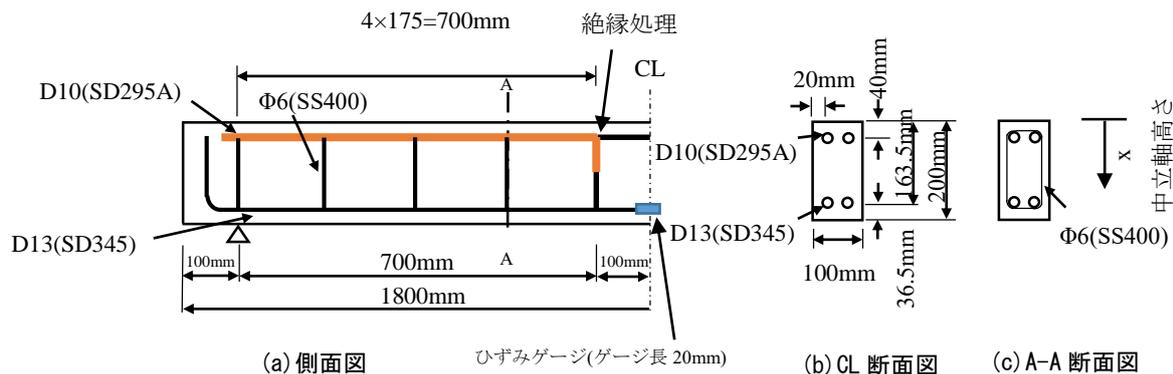
図-1 供試体概要図

試験体の概要図を図-1 に示す。供試体寸法は 100mm×200mm×1800mm の矩形断面はりとした。打込み翌日に脱型を行い、材齢 7 日まで湿布養生を行った。その後、室内に存置した。

腐食区間は等曲げ区間内とし、等曲げ区間以外の圧縮鉄筋及びせん断補強筋には、ブチルテープを巻き、絶縁処理を行った。絶縁処理を行った部分を図-1 のオレンジ色の線にて示す。また引張鉄筋は被覆を行わなかった。電食による腐食ひび割れ幅は等曲げ区間内の軸方向ひび割れをクラックスケールで測定した。

を表-5 に示す。また、図-4 に、最大荷重到達時のひずみ分布を示す。中立軸高さは図-1 に示すように、はりの上端を始点とした。RC はりの断面では平面保持の仮定が成り立つとし、側面に貼り付けたひずみゲージと、引張鉄筋に貼り付けたひずみゲージから最大荷重時の中立軸を算定した。ひずみゲージは荷重直前に貼り付けたため、電食供試体は、ひび割れを避けるようにして貼り付けた。荷重の進行とともに曲げひび割れが進行し測定不可能となったひずみゲージに関してはデータを省略した。最大荷重比は各シリーズの健全供試体の最大荷重の平均値との比とした。最大荷重比と直径減少率の関係を図-5 に示す。等価応力ブロック法⁹⁾より、断面のつり合いから式(1)を用いて、計算値の算出をした。

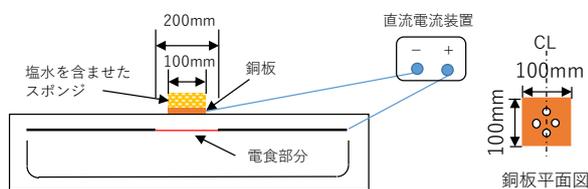
図-2 電食概要図

図-2 のように電食試験を行った。電食試験体には、圧縮鉄筋にあらかじめリード線をはんだ付けた。等曲げ区間内中央 100mm 間の試験体上面に穴を数カ所あけた銅板を直接コンクリート面に設置した。その上側に質量濃度 3% の塩水を含めたスポンジを置き、電食を行った。電流密度は、鉄筋表面積あたり $2.55\text{mA}/\text{cm}^2$ とした。なお、電食は材齢 7 日から行った。荷重試験後に供試体の圧縮部コンクリートをはつり、等曲げ区間の圧縮鉄筋を切断し取り出した。切断した鉄筋は JCI-SC1 法に従い、60°C のクエン酸 2 アンモニウム 10% 溶液中に 8 時間浸漬し、除錆を行った。その後、各鉄筋のリブ 10 カ所を測定した。電食を行っていない供試体との直径変化量を百分率で表し直径減少率とした。

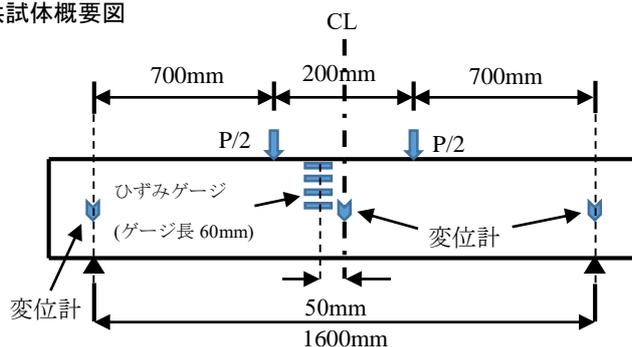
図-3 荷重試験概要

試験体の支間長は 1600mm で単純支持とし、等曲げ区間は 200mm、せん断スパン 700mm の 2 点曲げ荷重とした。なお、荷重点および取り付け器具を図-3 に記載した。

荷重方法は2点漸増繰り返し試験とした。測定計器類については、支点中央両側面および、両支点に変位計(感度0.01mm)を設置した。ひずみゲージは、中立軸の位置を確認するため側面支間中央部から50mm水平方向に離れた位置で貼り付けた。健全供試体でははり高さ方向25mm間隔にひずみゲージ(ゲージ長60mm)を貼り付けた。また、電食を行った供試体では、軸方向にひび割れが生じているため、ひび割れを避けて貼り付けた。引張鉄筋には支間中央にひずみゲージ(ゲージ長20mm)を貼り付けた。引張鉄筋が降伏に到達するまでは5kN毎の漸増繰り返し載

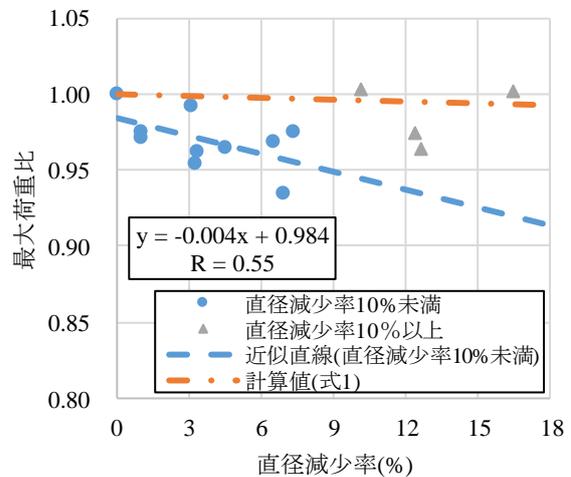
図-5 最大荷重比と直径減少率の関係

重の低下が確認できた。圧縮鉄筋の直径減少率を考慮した計算値の直線よりも低い値に分布していることから、軸方向ひび割れの発生により、圧縮力に抵抗するコンクリート断面積の低下が考えられる。

引張鉄筋が腐食した RC はりの最大荷重に関する玉井らの研究²⁾では、質量減少率が 10%程度以上になると最大荷重のばらつきが大きくなると確認されている。本研究は圧縮鉄筋であるが、図-5 に示すように直径減少率が 10%未満では相関性が得られているものの、直径減少率

が10%を超えた供試体では相関性が得られなかった。また、玉井らの研究²⁾では引張鉄筋における質量減少率が6から12%のRCはりにおいて最大荷重比が0.84から0.86となっている。そのため、引張鉄筋の腐食による耐力低下率ほどは大きくないものの、鉄筋腐食による耐力低下傾向には同様の傾向を示す可能性がある。

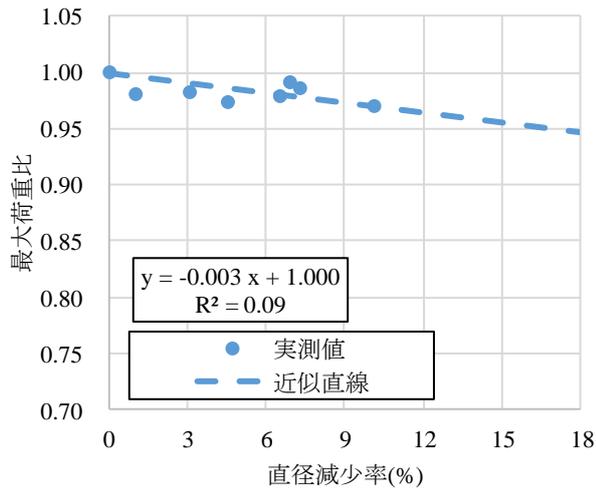
図-6 中立軸を考慮した荷重比と直径減少率の関係

また、実測ひずみから算出した中立軸の位置を考慮した最大荷重比を表-5および、図-6に示す。なお、載荷中にひずみゲージがはがれたことによる、データ不備が発見された供試体については省略した。

腐食ひび割れが発生した供試体では、健全供試体に比べて、中立軸がはり下側に移動していることが分かる。中立軸がはり下側に移動するということは、圧縮合力の

低下が原因であると考えられる。圧縮鉄筋の腐食による鉄筋断面積の減少は最大荷重の計算への寄与は小さいため、腐食ひび割れが生じることによる圧縮部コンクリートの断面積の減少が支配的であると考えられる。

また、中立軸の位置を考慮した最大荷重比より、実測値の最大荷重比の低下率のほうが大きい。これは、軸方向ひび割れの発生により、軸方向ひび割れよりも上縁部ではコンクリートにせん断力が伝達されていないため、等価応力ブロックの面積が低下していることが考えられる。

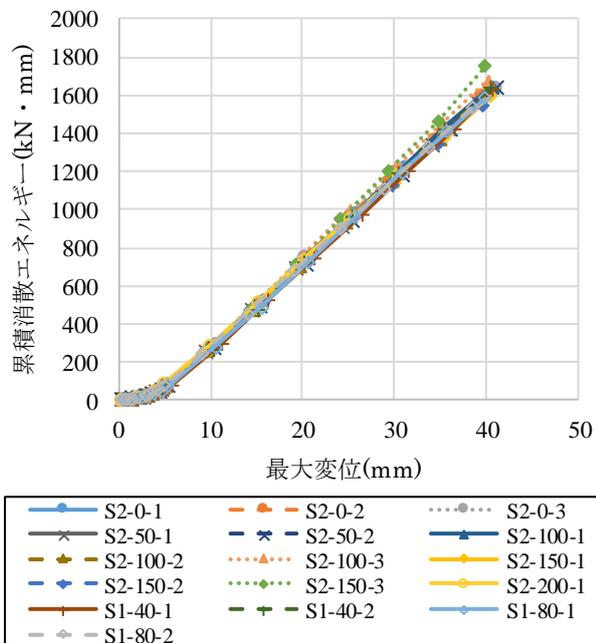
図-7 累積消散エネルギーと最大変位の関係

部材靱性を評価するため、部材載荷時に消費するエネルギーの累積値と、各グループで示す最大変位の関係を図-7に示す。なお消散エネルギーは曲げ載荷時に得られる荷重-変位曲線履歴ループの囲む面積とした。また載荷試

しかし、図-7の最大変位-累積消散エネルギーでは、圧縮鉄筋の腐食、そして、圧縮鉄筋の座屈が生じた供試体であっても有意な差がみられなかった。これは、圧縮鉄筋に座屈が生じた供試体では、座屈発生時に荷重が一旦低下するものの、除荷時の荷重-変位関係は、ほぼ載荷時と同じ傾きを示すためである。座屈により、圧縮部コンクリートが欠損し、圧縮部コンクリートの断面積は低下するが、座屈は生じたものの、圧縮鉄筋がその後の圧縮力を負担しているものと考えられる。

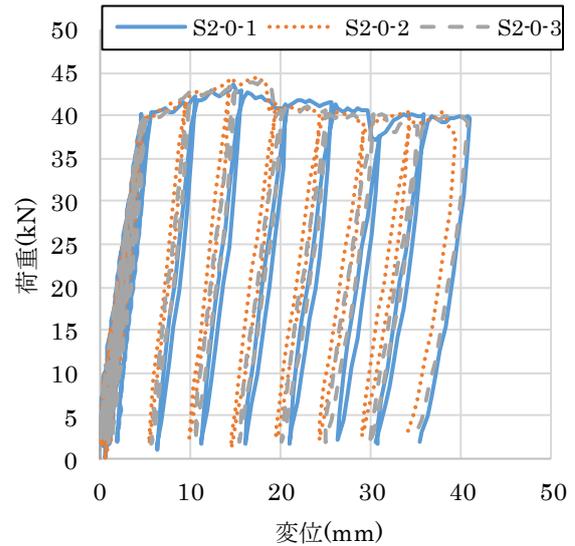
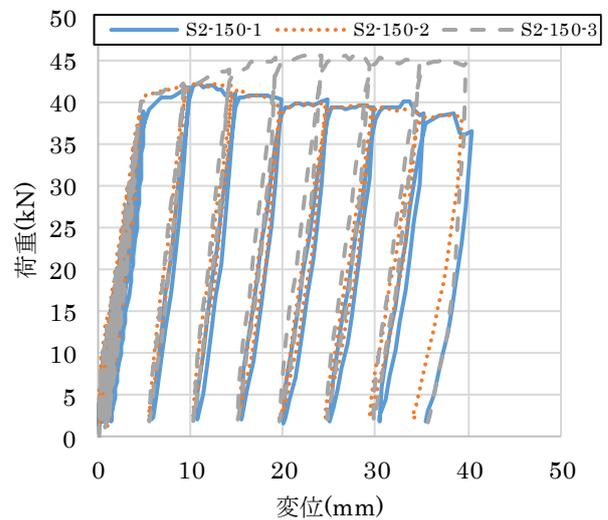
図-8 荷重-変位図

験での荷重-変位図を図-8に示す。図-8(b)では、座屈が生じた S2-150-1,2 では S2-150-3 と比べて最大荷重が載荷の進行とともに低下している。S2-150-1 では、圧縮鉄筋の座屈により内部から外部へ押し出す力が作用したため、図-9に示すように、圧壊域が拡大した。今回の検討では、腐食区間が等曲げ区間のみである。そのため、等曲げ区間外が定着区間となり、腐食が生じた等曲げ区間は鉄筋が拘束されていない状態で圧縮力が作用した状態となっている。そのため、腐食区間において、周辺からの拘束が最も弱い側面方向に鉄筋が座屈したものと考えられる。
