## 報告 山間部における下向き長距離圧送事例の報告

**要旨：**本工事は、山間部の谷部に水槽を新設するものである。四方を山で囲まれているため、トラックアジテータが打込み地点まで近接することは不可能であった。そのため、山間部の斜面に沿って、高低差約 200m、延長約 550m、最大傾斜 45 度の下方へコンクリートを圧送して打込みを行った。下向き長距離圧送を行うにあたり、使用するコンクリートは、スランプ等の試験結果や単位セメント量、加圧ブリーディング試験の結果を考慮して選定した。実施工時には、管内圧力を測定し、下向き圧送時の圧力挙動を監視した。さらに、現場で発生した閉塞により、閉塞が発生する条件やそれに対する対策など様々な知見を得られた。

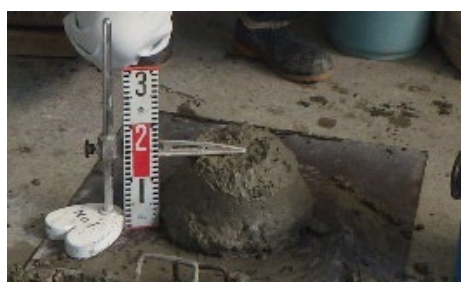
写真-1 スランプ試験

今回検討した配合を表-1 に、使用した材料を表-2 に示す。配合条件としては、設計基準強度である呼び強度 24 と単位セメント量を多くし、コンクリートの粘性を高めた呼び強度 27 の 2 つの条件で実施した。それぞれの配合で、他工事の長距離圧送で使用実績のある圧送改善剤<sup>1)</sup>を添加した。また、呼び強度 27 の配合においては、圧送改善剤を添加していない場合の条件も実施した。圧送改善剤は、下向き配管であるため、増粘タイプを使用した。スランプは過去の実績では、12cm、15cm が多かったが<sup>2)</sup>、現場での施工性を考慮して 18cm とした。試験項目は、スランプ試験 (JIS A 1101)、空気量試験 (JIS A 1128) に加え、加圧ブリーディング試験 (JSCE-F 502-2007)<sup>3)</sup>を実施した。また、時間経過に伴うコンクリートの変化を確認するために、練り上がったコンクリートを静置させた状態で、40 分後、60 分後にスランプ試験、空気量試験を実施した (写真-1)。

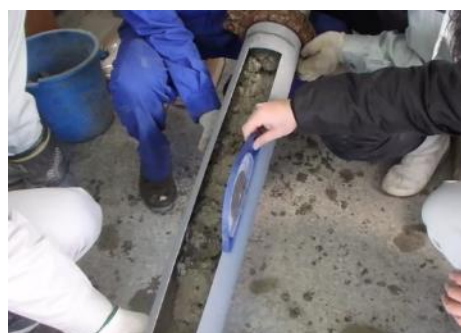
写真-2 滑り落ちる時の性状確認状況

また、圧送改善剤の有無については、今回の圧送が下向き配管であるため、配管内を滑り落ちるときのコンクリートの性状を見て判断した(写真-2)。この実験方法は、約 7L のコンクリートを配管の端部に詰めた後、コンクリートが滑り落ちるまで徐々に配管を傾かせ、その時の性状を確認した。練上がり直後は、圧送改善剤の有無に関わらず、材料分離することなく滑り落ちる性状を示した。練上がりから 60 分経過すると、圧送改善剤を添加していない配合 No.2 においては、粗骨材が先行して滑り落ちる性状を示し、圧送改善剤を添加している配合 No.3 においては、練上がり直後同様に材料分離することなく滑り落ちる性状を示した。以上のことから、今回の施工で採用した配合は、呼び強度 27 で圧送改善剤を添加した配合 No.3 とした。

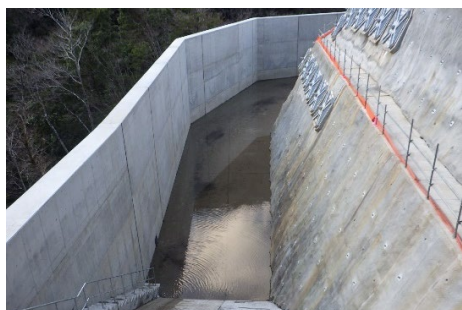
写真-3 貯留水槽全景

を使用しているため、お互いの状況をリアルタイムかつ詳細に把握することは難しい。また、現場付近は山道であるため、トラックアジテータの対面交通はできなく、山道途中に数箇所設けてある離合場所にて車のすれ違いを行った。本水槽のコンクリート総量は2,540m<sup>3</sup>であり、そのうちの約2,200m<sup>3</sup>を圧送した。圧送による打込みは、約6ヶ月間、計33回実施した(写真-3)。夏季においては、混和剤を遅延形に変更し、現場にて遅延剤の後添加を行い、コンクリートの凝結を遅らせた。

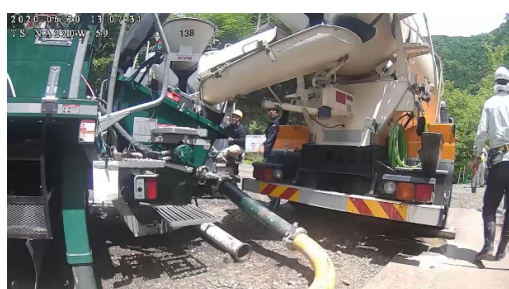
写真-4 ネットワークカメラによる撮影動画（荷卸し）

ネットワークカメラにより、荷卸し地点と打込み地点に設置しお互いの状況を確認できるようにした(写真-4、写真-5)。前述したとおり、携帯電話の電波も入らない山間部であったため、現場内にアクセスポイント(5GHz)を4つ設置してWi-Fi環境を構築し、離れた場所の映像をリアルタイムで確認、共有することを可能とした。また、荷卸し地点に設置した管内圧力の監視用パソコンの画面も、このWi-Fi環境を構築することにより、
