# 論文 RC 床版内部の鉄筋の腐食が電磁パルス法による水平ひび割れの評価に与える影響に関する基礎的研究

**要旨：**道路橋 RC 床版において、疲労等により発生する水平ひび割れを非破壊で検出する手法の確立が望まれている。こうした背景のもと、筆者らは電磁パルス法により水平ひび割れを評価する研究を行っている。本研究では、鉄筋の腐食および付着が床版の振動挙動に与える影響を確認することを目的に、水平ひび割れが発生した床版をモデル化した衝撃応答解析により、鉄筋の腐食状態によってかぶりコンクリート部の振動の大きさが相異なることを確認した。また、コンクリート供試体による実験的検討により、鉄筋およびコンクリート間の付着がない場合において、かぶりコンクリート部のたわみ共振が大きくなることが確認できた。

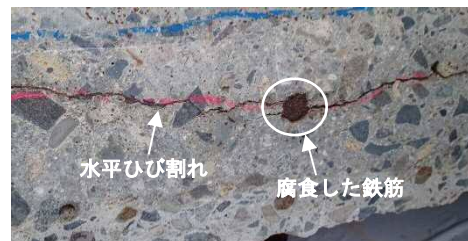
図-2 損傷した RC 床版の切断面の一例

筆者らのこれまでの電磁パルス法に関する研究において、水平ひび割れを検出できる可能性が示唆されている<sup>1)</sup>。しかし、過去に実施した解析および実験は、鉄筋には腐食がなく、また鉄筋とコンクリートとを付着させた状態で行ってきたものである。例えば、塩害により水平ひび割れが発生した場合、鉄筋の腐食が顕在化して水平ひび割れが発生することになるが、図-2 (塩害の顕在化により撤去された床版の切断面) に示すように、ひび割れ部には腐食生成物が介在していることから、鉄筋とコンクリートとの付着力は低下していることが想定される。したがって、鉄筋の腐食および付着の有無により、これまでの知見とは異なる応答を示すことが懸念されるが、詳細は明らかにされていないのが現状である。

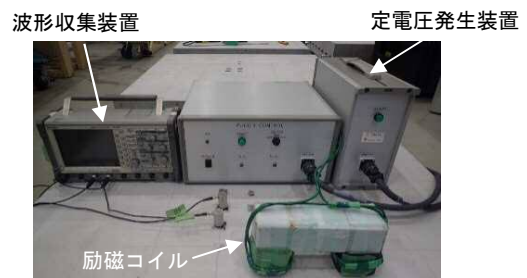
図-14 計測装置の外観

定電圧発生装置の電圧は 600V、静電容量は 1000 $\mu$ F とした。振動センサは、15kHz～100kHz の間に応答感度を有し、特に 25kHz～80kHz の間では感度特性が比較的フラットな AE センサを使用し、供試体表面に両面テープで固定して計測を行った。AE センサで受信した信号は、サンプリング間隔 5 $\mu$ s、サンプリング数 10,000 点の時刻歴応答波形として波形収集装置に記録した。各供試体とも 3 回の計測を行い、その平均値を採用することとした。

図-14 に計測装置の外観を示す。
