# 報告 AI を用いたコンクリートのひび割れ自動検出技術の実用化に関する検討

**要旨：**新たに開発した AI を用いたコンクリートのひび割れ自動検出技術について、その実用性を検証した。本開発 AI 技術と類似のふたつの AI 技術とのひび割れ検出の精度を比べたところ、本開発 AI 技術ではより微細なひび割れを的確に検出できることが確かめられた。また、高架橋橋脚で試行したところ、従来の近接目視に対して、本開発 AI 技術によるひび割れ調査は、作業時間、作業費用ともに大きく縮減できることが確かめられた。ただし、型枠跡の誤検出も多いことから、今後の AI による学習での改善点も明らかとなった。

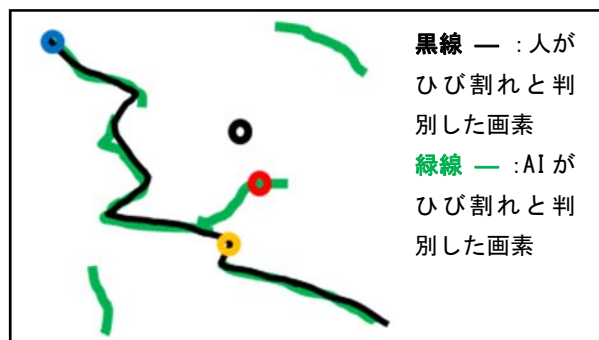
図-2にAIによるひび割れ自動検出におけるTP/FP/TN/FNの概念図を示す。また、表-1にその定義を示す。図-2中の黒線は人がひび割れと判別した画素を表し、緑線はAIがひび割れと判別した画素を表している。また、青丸、赤丸、黒丸、黄丸は、黒線、緑線の重なりの有無を概念的に示しており、この色分けされた丸印は、それぞれTP、FP、TN、FNを示すものである。

図-2 AIによるひび割れ自動検出におけるTP/FP/TN/FNの概念図

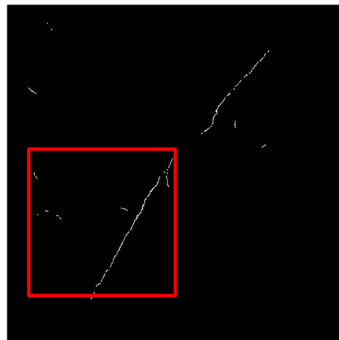
一方、図-4 の撮影画像の空間分解能は 0.6mm/画素で、コンクリート表面に剥落防止メッシュの筋模様が見られ、ひび割れと誤認識されやすいと思われる特徴のある面のひび割れである。また、画像解析によるひび割れ幅の最大値は 0.2mm であった。このようなひび割れの撮影画像に対して、本開発 AI 技術による再現率は 80.1%であるが、比較 AI 技術(1), (2)ではそれぞれ 6.7%, 3.8%と殆ど検出できていないことがわかる。

図-4 AI により自動検出したひび割れ画像（空間分解能 0.6mm/画素の場合）

撮影画像は、空間分解能やコンクリート面の色合いなどが異なる 50 枚を選定した。図-3、図-4 に AI により自動検出したひび割れ画像 50 枚のうち 2 枚の結果を示す。それぞれの図には、a) 撮影画像、b) 人のトレースによるひび割れ画像、c) 開発した AI によるひび割れ画像、および d), e) に 2 つの比較 AI によるひび割れ画像を示している。また、表-2 に AI によるひび割れ画像の再現率と適合率を示す。表-2 には、図-3、図-4 の 2 枚のそれぞれの再現率と適合率と、全 50 枚の平均の再現率と適合率を示している。

以上のことから、本開発 AI 技術は、比較 AI 技術(1), (2)に比べて、ひび割れをより的確に検出することができると評価した。このように本開発 AI 技術が他の比較 AI 技術に比べて、図-4 のような筋模様があるコンクリート面でも再現率が高いのは、AI における深層学習において、ひび割れ部分を正確に抽出し、切り分けて学習する教師データの質がよいこと、ならびに、ひび割れだけでなく、画像全体からひび割れの有無を判断する機能を導入していることが理由として考えられる。

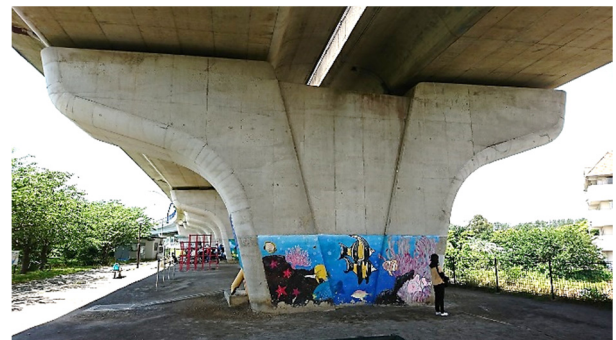
写真-1 にひび割れ検出の精度や作業性向上の効果について検証した高架橋橋脚の外観を示す。試行対象の橋脚は、地中埋設部分を除き地上から高さが 6.5~7.5m、正面の幅が 5.0~16.5m、側面の幅が 3.0m である。また、正面の面積は 70m<sup>2</sup> 程度、側面の面積は 30m<sup>2</sup> 程度で、橋脚 1 本あたりの面積は合計 200m<sup>2</sup> 程度である。以上のほぼ同一の形状寸法の 4 つの橋脚で試行した。

写真-1 高架橋橋脚の外観

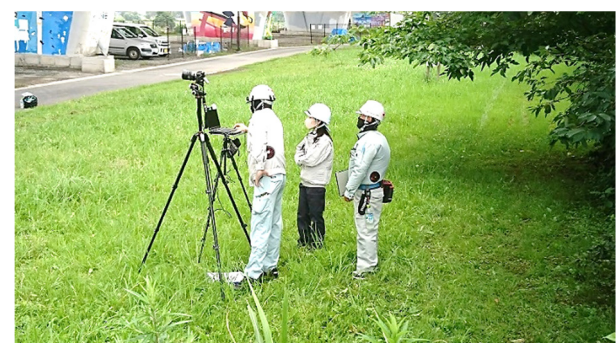
写真-2 にひび割れ画像の撮影状況を示す。画像の撮影は、デジタル一眼レフカメラ（有効画素数 6,100 万画素）を三脚に固定して地上から行った。また、画像の空間分解能は、0.50~0.55mm/画素の範囲になるように撮影した。これは、撮影画像の 1 枚あたりの画角が縦 3m×横 5m 程度で、本ひび割れ画像解析技術において、幅 0.2mm

写真-2 ひび割れ画像の撮影状況
