表－1 基準試験体・損傷試験体と補強試験体の詳細

### 3. 実験結果および考察

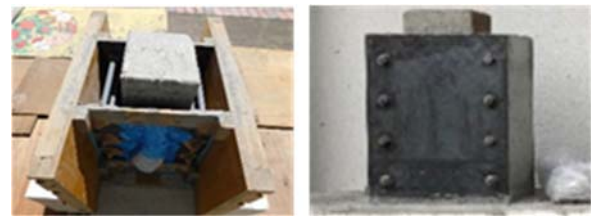
写真－2 損傷試験体の鋼板サンドイッチ工法補強

(a)補強型枠設置状況

(b)補強した試験体

写真－1 に示す損傷試験体に対して、写真－2 に示すように、補強鋼板および型枠を設置し、その中に設計基準強度  $36N/mm^2$  の増し打ちコンクリートを充填し、補強試験体を製作した。補強試験体を年度ごとに R19-1'-PP1' と R20-0-PP1' と称する。補強された試験体の断面および立面詳細を図－3 に示す。補強鋼板と既存 RC 柱表面の距離を 30mm とし、片側に 4 本ずつの 9.2  $\phi$  の PC 鋼棒を用いて鋼板を緊結している。PC 鋼棒には、初期ひずみとして手締め可能な  $1000\mu$  を導入している。

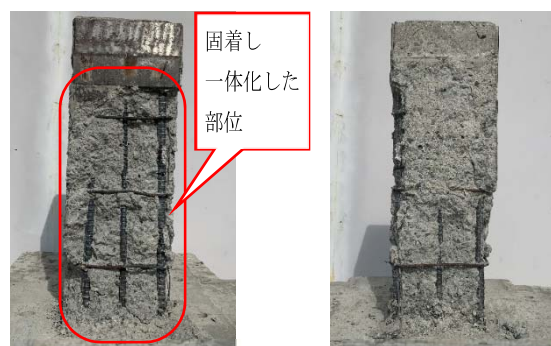
写真-4 補強試験体の一体化確認

下面(フランジ) 前面(ウェブ)  
(a)R19-1'-PP1'の増し打ちコンクリート除去後状況

下面(フランジ) 前面(ウェブ)  
(b)R20-0-PP1'の増し打ちコンクリート除去後状況

補強試験体 R19-1'-PP1' は、柱頭部付近に完全に固着していない箇所が確認され、それ以外の箇所はしっかり固着しており、増打ちコンクリートを剥がすと、既存 RC 柱の表面コンクリートと一緒に剥がれた。補強試験体 R20-0-PP1' は、既存 RC 柱の四面の全補強範囲において増打ちコンクリートと既存 RC との一体化が確認され、増打ちコンクリートを剥がすと、既存 RC 柱の表面コンクリートと一緒に剥がれた。

実験終了後に補強鋼板と増打ちコンクリートとの付着状況を確認した。その結果、両試験体共に、縞鋼板と増打ちコンクリートとがよく固着しており、付着が切れる箇所は確認されなかった。更に削岩機で増打ちコンクリートを取り除き、増打ちコンクリートと既存 RC との一体化を確認した。その結果を写真-4 に示す。
