# 論文 電磁パルス法によるプレテンション PCT 桁橋の横締め PC 鋼材破断検知に関する基礎的研究

**要旨：**本研究では、プレテンション PCT 桁における横締め PC 鋼材の破断を非破壊で検知する手法として、電磁パルス法に着目し、その適用性に関して解析的および実験的な検討を行った。その結果、ダイヤフラム近傍における横桁横締め PC 鋼材に対して、横桁側面から鋼材を加振し、同じく横桁側面において弾性波の受信を行う場合は、破断の有無を検知することは難しいことが明らかとなった。一方、定着部から 1m 程度に渡ってグラウト未充填があり、ダイヤフラム近傍において破断している状態であれば、ダイヤフラムの背面から計測を行うことにより、PC 鋼材の破断が検知できる可能性が示唆された。

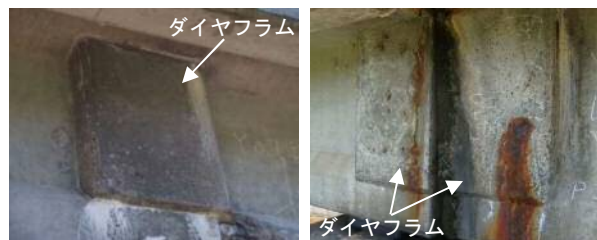
図-3 ダイヤフラムの変状事例

図-3(a) は中間横桁部に、図-3(b) は端部横桁部に設置されたダイヤフラムである。図-3(a) によれば、ダイヤフラムの背面（主桁ウェブとの境界面）を介して、下端から漏水に伴うエフロレッセンスが発生していることがわかる。これは橋面からの雨水等が、打設孔を介してダイヤフラム背面に浸入したことに起因する。また、図-3(b) によれば、ダイヤフラム内に水が浸透し、内部の鋼材が腐食したことによる錆汁が漏出していることがわかる。

(a) 中間横桁部 (b) 端部横桁部
