# 論文 高速道路跨道橋で発生した過大なたわみの原因機構に関する解析的検討

**要旨：**東名高速道路跨道橋群において中央スパン部が大きくたわんでいることが発見された。その原因機構を解明するため、熱力学状態に基づいたコンクリートの時間依存特性を考慮可能な、材料-構造応答連成解析システムを用いた解析を行った。その結果、実橋梁に発生したものと同程度のたわみが再現された。乾燥による上部工の軸方向収縮によって構造系全体が変形し、スパン中央部がたわむと同時に橋梁端部が跳ね上がるような変形が生じることが、設計でのたわみ予測値と実際との乖離を生じさせた主因であるとみられる。

**キーワード：**斜 $\pi$ 橋、過剰たわみ、材料-構造応答連成解析

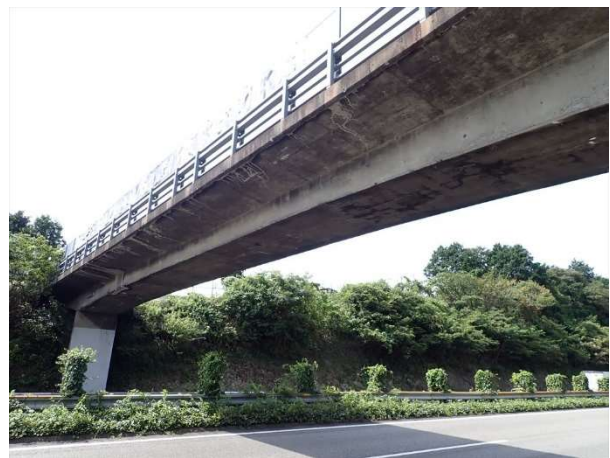
写真-1 馬乗石橋

対象とする橋梁は 1 章で述べた静岡県富士市内の跨高速道路橋の橋梁群のうちの 1 つの馬乗石橋(写真-1)である。本橋は、1968 年に架設された、桁長 38.7m、有効幅 4.5m の標準斜 $\pi$ 橋である。この馬乗石橋を通過する交通量は少なく、周囲の道路からの接続や幅員から重量物積載車の通行も極めて稀であると考えられる。つまり上乗荷重による疲労がたわみの原因である可能性は低い。

複雑な条件が付与されてしまうため、過剰たわみ発生要因の特定に支障が生じる可能性がある。そのため、本検討では馬乗石橋を対象とした検討を行うこととした。なお最新の点検において、複数のひび割れが発見され、また大きなたわみが発生したことから、馬乗石橋の健全度は III という評価になっている。

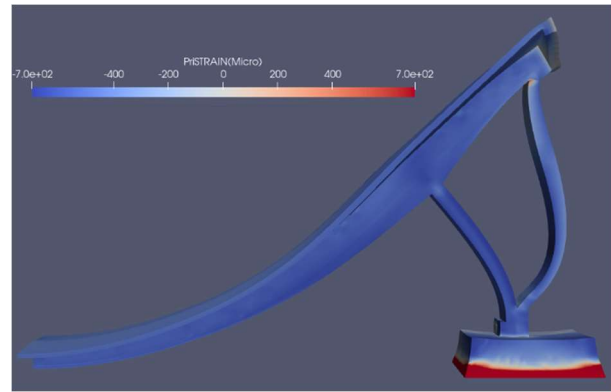
a) 全体の変形

図-6 クリープと乾燥によって生じる変形

条件における変形状況を示したものであるが、乾燥による変形では特に橋脚が大きく内側に曲がっていることがわかる。上部工が乾燥し、軸方向に収縮変形した結果、メナーゼヒンジ部分はスパン中央側に引き込まれるような変形をすることになる(図-7)。その結果、メナーゼヒンジ部分で回転を起こしつつ、橋脚は内側を拝むような形で折れ曲がることになる。一方、橋梁端部は上部工と橋脚、斜材によって三角形を形成していて剛な部分であるため、橋脚の変形後にも三角形形状を保持する形で変形し、その結果として上部工の端部は鉛直に跳ね上がるようになる。また「外力のみ」の中央スパン部と橋脚上

「乾燥作用のみ」の場合の解析結果によるとたわみは 27.359mm、中央スパン部と橋脚上端部の鉛直変位の差は 13.636mm となる。この値は表-1 に示した設計計算では乾燥によるたわみとして見積もられた 5.8mm に対して大きな差があり、これが設計でのたわみ予測値と実際の乖離を生じさせた主因であるとみられる。図-6 は各
