## 論文 硫化鉄を含有する骨材を使用したモルタルの内部膨張要因の評価

**要旨**：海外の一部地域で *pyrrhotite* をはじめとした硫化鉄を含有する骨材を使用したコンクリートの内部膨張劣化が報告されている。本研究では当該劣化に対する促進試験を行い供試体の膨張挙動と内部の相組成変化を観察した。その結果、劣化した供試体で *ettringite* 等は観察されなかったが、*pyrrhotite* の酸化反応によって *goethite* や水酸化鉄が生成した部分で骨材からセメントマトリックスまで延伸するひび割れが生じていた。なお、本研究で行った促進試験では *pyrrhotite* の酸化の過程でセメントマトリックスに漏出した硫酸イオンが供試体外まで溶出してしまうことが判明したため、促進試験の方法を改善する必要があることがわかった。

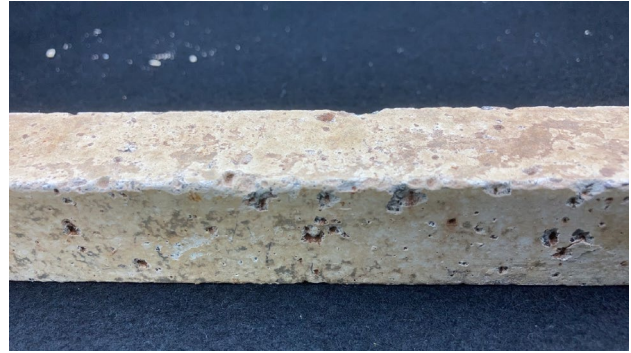
図－３ ポップアウトの発生状況（IS50）

次に、図－３に促進試験後の供試体の外観を示す。図－３より、促進試験を行うことで供試体の表層においてポップアウトが生じている様子が観察できた。加えて、ポップアウトが生じた部分では錆汁が滲出している様子も観察できた。したがって、ポップアウトが生じた原因については硫化鉄が酸化反応によって膨張したためと考えられたが、膨張の直接的な原因については goethite や水酸化鉄が生成したためか、硫化鉄からの硫酸イオンの漏出によって ettringite などの水和物が生成されたかについては外観の観察からは特定はできなかった。
