論文 主桁下面の伝い水の影響範囲および橋座面の縦断勾配に関する調査に基づく橋梁桁端部の漏水対策の提案

要旨：コンクリート道路橋の桁端部の漏水対策として実施されている桁端部の表面保護工および橋座面の縦断勾配の確保について、その範囲や値が道路管理者によってばらついていることから、最適な表面保護範囲および橋座面の縦断勾配について検証するため、実橋調査および供試体による排水試験を実施した。その結果、主桁下面の縦断勾配が1%増加すると主桁下面の伝い水延長が約1m伸びること、施工のばらつきや経年劣化を考慮して橋座面に2%程度の縦断勾配を確保すれば排水の信頼性を高めることができることを確認した。さらに現場の実態を考慮したうえで、桁端部の漏水対策の提案を行った。

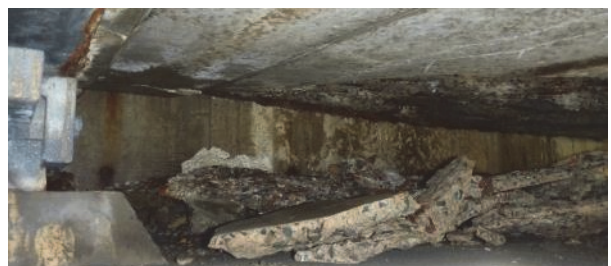
写真-1 塩害による主桁下面コンクリートの剥落

コンクリート道路橋では、桁端部に設置された伸縮装置の止水材の劣化・損傷等により伸縮装置から漏水が生じることで、上下部工に様々な悪影響が生じている。例えば上部工では、凍結防止剤を含んだ漏水に晒されることで主桁下面に塩害が生じている事例(写真-1)、また下部工では漏水が橋座面に滞水することにより、支承の腐食を引き起こしている事例(写真-2)が確認されている¹⁾²⁾。伸縮装置からの漏水が根本の原因であるため、伸縮装置の止水機能を回復させることが最優先の対策であるが、伸縮装置の止水機能は補修工事を行っても約6年で喪失するという調査結果もあり²⁾、長い供用期間中において伸縮装置からの漏水を完全に防ぐことは困難であるといえる。また道路橋示方書³⁾⁴⁾では、構造設計上実施できる範囲を検討し、必要に応じて構造設計に反映させなければならない「構造設計上の配慮事項」について規定されている。その1つに、「局所的な応力集中、複雑な挙動、滞水等が生じにくい細部構造とすることの観点」が挙げられており、その中で上部工については、必要に応じて桁端部に防水処理を行うなどの配慮、下部工については、橋座面に適切な排水勾配を設ける等の配慮が必要であるとされている。このように、桁端部の漏水対策はコンクリート道路橋を適切に維持管理していくうえで重要な課題である。

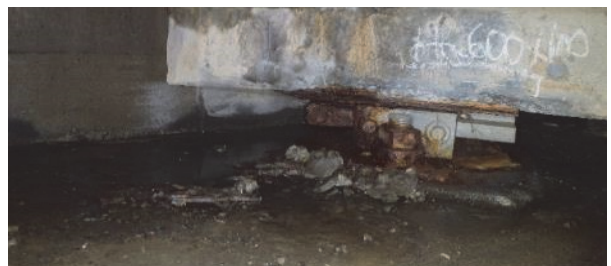
写真-2 橋座面の滞水による支承の腐食

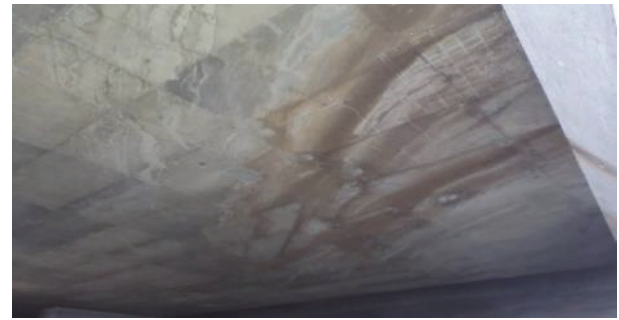
写真-3 主桁下面の伝い水

化物イオン濃度を測定することができるものであり⁶⁾、測定単位はppmで表示される。これを用いて、主桁下面の中央・左端・右端の3箇所で、桁端部から50cm間隔で最大300cmの位置までの付着塩化物イオン濃度を測定した。携帯型分析計の測定イメージを図-3に示す。測定は下部工に設置された検査路上から届く範囲まで実施した。伝い水跡の延長については正式な定義や判断基準がないため、写真-3のように明らかに伝い水跡が目視で確認できる範囲のみを対象に調査を行った。

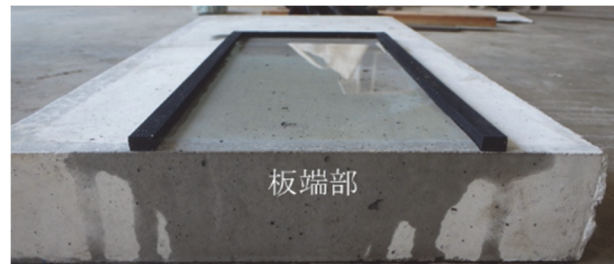
写真-5 排水試験状況

0%から 5%まで 1%ずつ変化させながら、流水範囲に水 300ml を 1 分かけて流水した際の板端部からの排水を回収・計量した。排水の回収時間は流水完了から 1 分間とした。回収水の重量を流水重量で割ることで、縦断勾配毎の排水率を算出した。流水範囲および流水重量は何パターンか試行したうえで決定した。なお、平滑板の表面粗さは $1.75\mu\text{m}$ であり、**写真-11** の表面保護有の表面粗さと近く、十分平滑であった。使用した平滑板を**写真-4** に、試験状況を**写真-5** に示す。

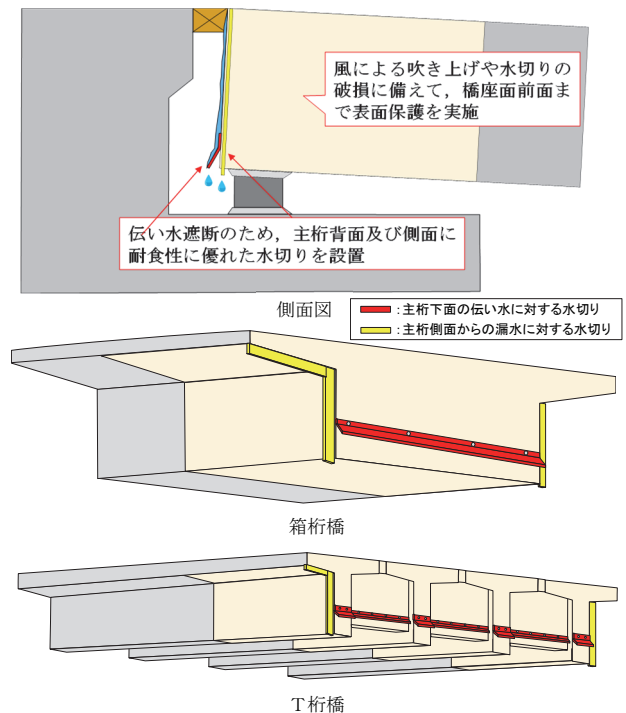
図-13 桁端部における上部工の漏水対策

- ・上部工では、桁端部の作業スペースを確保したうえで、主桁下面および側面からの伝い水遮断のため、主桁背面および側面に水切り部材を設置する。水切り部材は耐食性に優れたステンレス製やゴム製等とし、主桁打設前に型枠に耐食性をもつインサートを設置しておき、脱型後にボルトで固定する構造が望ましい。そのうえで、風による吹き上げや水切りの破損

に備えて橋座面前面まで表面保護工を実施する（図-13）。
