# 論文 富山県内の高速道路橋から採取したコアによるアルカリシリカ反応性と潜在膨張性の評価

**要旨：**富山県内の高速道路橋では、河川産骨材が使用されており、河川水系ごとの後背地の岩石・地質条件の相違により、所謂、「急速膨張性」と「遅延膨張性」の両反応性骨材が存在する。そこで本研究では、富山県内の河川水系による流域区分を考慮して、河川産骨材の岩石学的特徴とアルカリシリカ反応性の大きさを調べるとともに、高速道路橋の2橋梁・橋台から採取したコアにより、構造物のASR劣化度とコンクリートの潜在膨張性との関係について検討した。

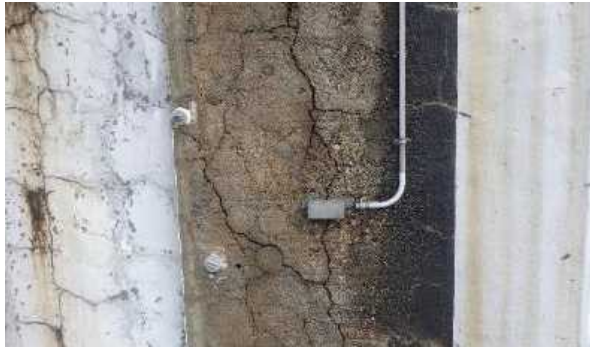
写真-5 A橋・橋台のひび割れ幅の亀裂変位計によるモニタリング状況

いるにも関わらず、ASR膨張がいまだに収束しておらず、上部工であるRCスラブ桁にも深刻なASRひび割れと曲げひび割れが発生していた。また、河川内の橋脚ケーソン頂版には2005年に大きな割れとコンクリートの脆弱化が発見され、全面的に打ち替えられた。さらに、A橋は2000年頃より補修効果を検証する目的で、ウイング付近（最劣化部）の縦ひび割れの幅の変化をモニタリングしてきた。写真－5および図－7に示すように、A橋は2005年から2012年までの傾向を見てひび割れ幅の拡大が継続している傾向にあった。A橋・橋台では大規模な更新（補強と打替え）と、RCスラブ桁のひび割れのモニタリングなどの監視強化が必要であると判断した。それに対して、B橋は供用年数が25年と短く、構造物のASR劣化度の評価が低かった。しかし、B橋の位置する富山県の県境付近は、ASRと凍害による複合劣化の発生が懸念される地域であるので、凍結防止剤を含む路面水の躯体への浸透を防止するために、シラン・シロキサン系含浸材の塗布による橋台の予防保全対策とその後の経過観察の強化が必要であると判断した。
