# 論文 温泉土壌環境下における高炉スラグ微粉末の置換率を変化させたコンクリートの耐酸性

**要旨：**本研究では、高炉スラグ微粉末の置換率を変えた供試体を作製し、硫酸による酸影響を受ける温泉土壌環境下での暴露試験を実施し耐酸性について評価した。暴露後 0.5 年、1 年および 3 年で供試体の調査を実施した結果、現時点では置換率による明確な差はなく、同程度の耐酸性を示した。また環境ごとに評価すると、土水中部において長期強度の維持やエトリンタイトの生成抑制など優れた耐酸性能を示した。

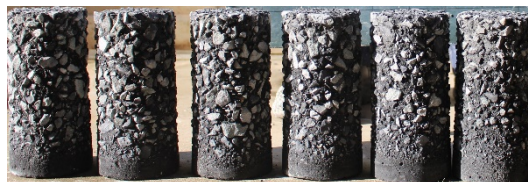
写真-1 外観写真

写真-1に暴露1年、2年および3年後における供試体の外観写真を示す。外観は、暴露初期から黒変し、徐々にモルタル部分の侵食が進んでいることがわかる。ただし、GGBS置換率の違いによる表面侵食の明確な差は確認されず、いずれも粗骨材の露出が確認できる。これは、温泉水中での酸による化学的侵食の影響であると推察される。目視観察ではGGBSの置換率による差は確認できず、概ね同程度の侵食であった。

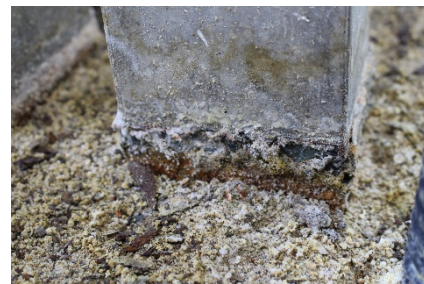
写真-3 土表面の白色析出物

の析出物，および若干の侵食が確認できる。暴露時においても土表面に多くの白色析出物(写真-3)が確認できるため，徐々に硫酸塩劣化が進行していると推察される<sup>5)</sup>。いずれにしても，外観上では，土水中またはそれぞれの境界部で明確な変状が起きていることを確認した。
