論文 管理者直営補修における断面修復作業の施工面積の違いが補修後の品質に及ぼす影響

要旨：本研究は、管理者直営補修における断面修復の品質確保に向けて、管理者自らが断面修復作業を実施し、横向き施工における施工範囲の違いや下地処理の違いが補修効果に及ぼす影響を評価したものである。実験結果より施工面積が 120×120mm 以下になると、施工者ごとの補修後品質のバラツキが最小化され、安定した補修効果が得られることが分かった。初心者が補修を行う際に施工面積 120×120mm が品質確保を行う上での一つの目安になる。一方で、鉄筋防錆剤の種類や散布範囲の程度によっては、例えプライマーを塗布していても断面修復材と母材との付着性を低下させる恐れが示唆された。

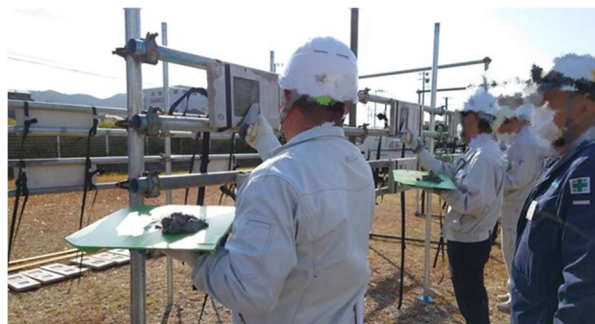
写真-2 自治体職員の断面修復作業の様子

断面修復作業を行った自治体管理者は、24 自治体から計 28 人の参加があり、供試体を横向きに設置した状態で断面修復作業を実施した。写真-2 には、自治体職員が断面修復作業を行う様子を示している。補修実習では、最初に左官職人によるデモンストレーションを見学し、コテの使い方や補修モルタルの付着方法や手順、一度に付着させるモルタル量などについて実演と講義を受けた後に、各自断面修復作業に移行した。各施工面積における施工時間は 3 名をランダムに選定して測定したところ、150×150mm で 6～8 分、120×120mm で 3～4 分、90×
