論文 水平ひび割れに樹脂を注入した RC 梁の曲げ挙動と補修効果

NING Weichen*1・東山 浩士*2

キーワード：RC 梁, 水平ひび割れ, 樹脂注入, 曲げ挙動, 補修

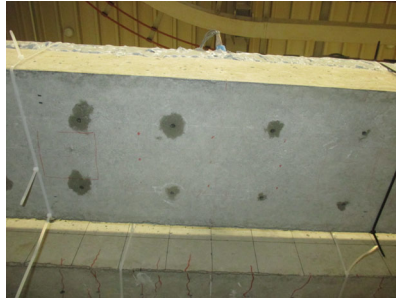
(b) 穿孔 (H-2 試験体)

上段鉄筋下側に水平ひび割れを有する H-2 試験体に対しては、穿孔箇所を一定間隔とし、36 箇所/m² となるようにした（写真-4(b)）。穿孔深さは H-1 試験体と同様に、水平ひび割れを貫通する 170 mm とした。

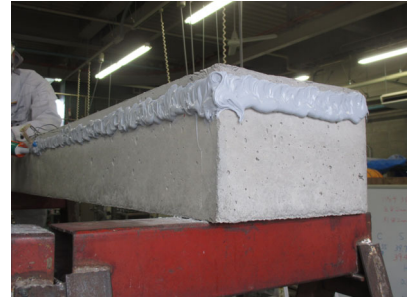
(c) シール

穿孔後に、試験体側面、下面の曲げひび割れ表面、および水平ひび割れ側面をシールし（写真-4(c)）、穿孔箇所に台座を取付け（写真-4(d)）、翌日にエポキシ樹脂を注入した（写真-4(e)）。具体には、内部にスプリングを装着した特殊なカセット内にエポキシ樹脂を充填したジャバラ容器をセット（写真-4(f)）し、スプリングの反発力（注入圧：0.06±0.01 N/mm²）によりエポキシ樹脂をひび割れ内部に注入する。その際、ひび割れ内部の空気を

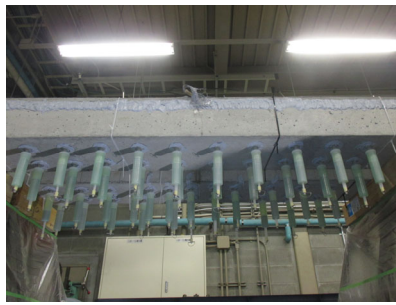
(e) 樹脂注入

外部へ排出することにより、内部が負圧となり微細なひび割れまで樹脂が充填される機構である。

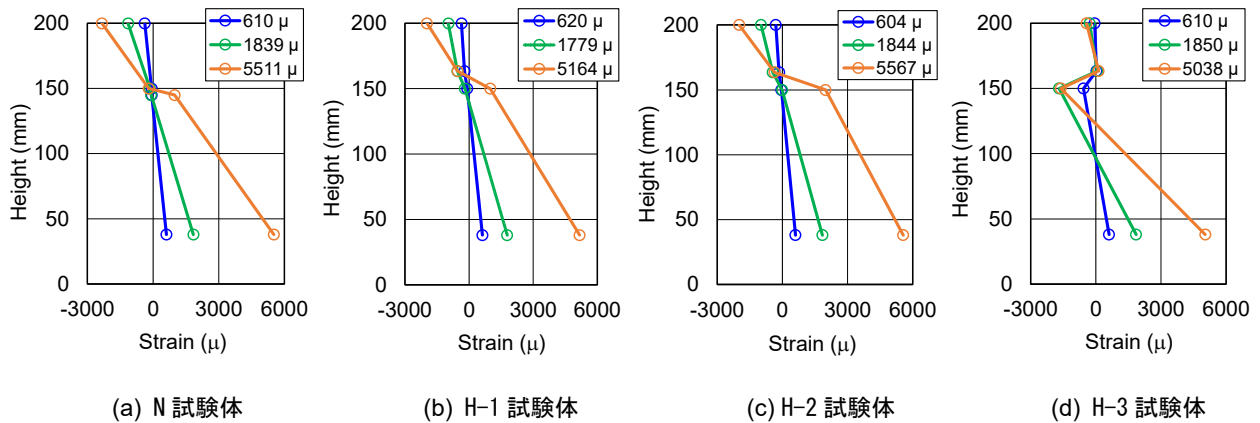
図-5 スパン中央断面のひずみ分布

各試験体のスパン中央断面におけるひずみ分布を図-5 に示す。なお、ひずみ分布は下段鉄筋のひずみ 600μ 付近、下段鉄筋の降伏ひずみ 1850μ 付近、およびコンクリートの上面ひずみ- 2000μ 付近（なお、図中では下段鉄筋のひずみ値で示している）の状態を示した。ここで、N 試験体の上段鉄筋位置がコンクリート打設時に当初設計の位置から下方へずれていたことが確認されたため、実測した位置（上面から 55 mm ）を用いて表記した。H-3 試験体を除く他の試験体のひずみ分布では、H-1 試験体および H-2 試験体の底面から上方 150 mm の位置のコンクリートひずみはコンクリートの上面ひずみ- 2000μ 付

近において引張ひずみとなり、やや大きなひずみを呈しているが、全体として平面保持の状態にあることが確認できる。一方、H-3 試験体は平面保持が見られず、上・下側のコンクリート部材が重ね梁の挙動をしていることが分かる。
