# 論文 スパイラル鋼材で補強した軸方向鉄筋の重ね継手を塑性ヒンジ区間に集中配置した柱部材の交番載荷実験

**要旨**：RC ラーメン高架橋のプレキャスト化を目指して、プレキャスト部材間の現場での接合作業を容易とするため、場所打ち接合部の軸方向鉄筋を重ね継手として、各々の重ね継手をスパイラル鋼材で補強する構造を考案した。ラーメン高架橋において塑性ヒンジが形成される部材端部への適用性を確認するため、柱基部の塑性ヒンジ区間において、スパイラル鋼材で補強した重ね継手を軸方向鉄筋全数に設けた柱部材の交番載荷実験を行った。交番載荷実験の結果、本実験で用いたスパイラル鋼材で重ね継手を補強した場合、重ね継手長を鉄筋径の15倍以上とすることで、じん性率11以上の変形性能を有していることが確認できた。

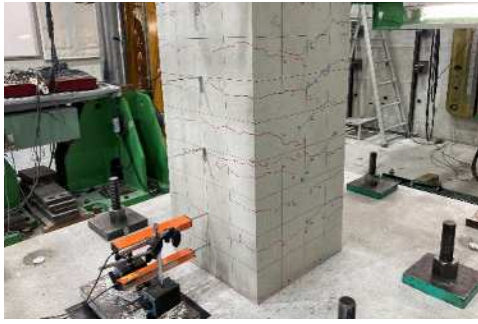
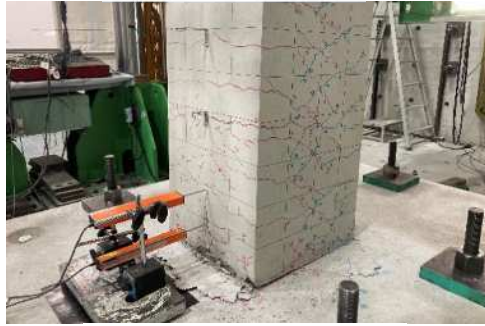
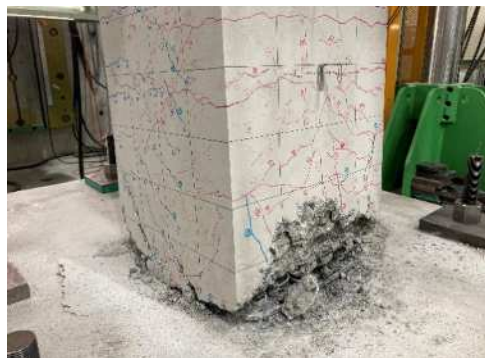
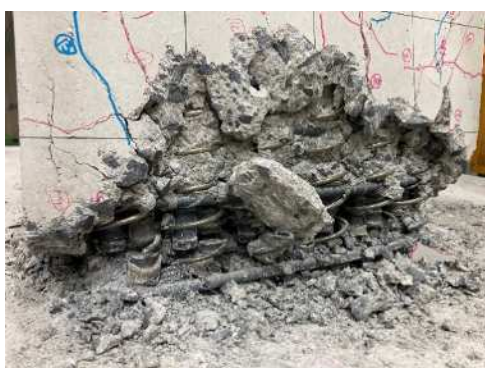
曲げひび割れが 100mm 程度の間隔で発生しているが、柱基部の重ね継手区間の曲げひび割れの数が少ないことが確認できる。

正側(引き側)で最大荷重となった9δ<sub>y</sub>においては、柱基部(フーチングとの境界部)の曲げひび割れが大きく開いているほか、重ね継手区間の上端側(柱基部より390mmの位置)のひび割れ幅がやや大きいことが確認できる。側面の斜めひび割れは特に重ね継手の範囲において少し進展している程度であり、柱部材の損傷はあまり見られない。

終局変位を少し超えた15δ<sub>y</sub>(正側載荷)においても、柱基部近傍のコンクリートの剥落が見られる程度でそれよりも上部に顕著な損傷は見られない。16δ<sub>y</sub>(正側載荷)において、柱基部の引張鉄筋が2本破断(負側載荷でさらに1本破断)して荷重がやや低下し、16δ<sub>y</sub>で実験を終了した。実験終了時においても、スパイラル鋼材のフーチング側の端部においてコンクリートの剥落と鉄筋の局部的な座屈が生じたことを除いてかぶりコンクリートのはらみ出しは見られず、柱断面はひび割れ発生程度の損傷状態を保ったまま実験を終了した。

図-3 No.1 試験体の損傷状況

荷でもはらみ出しは見られず柱断面は健全であり、フーチング天端と柱境界部の 100mm 程度の狭い範囲で損傷が進行した結果、引張鉄筋の破断で曲げ破壊した。柱基部から 50~100mm より上部はスパイラル鋼材内部のコンクリートも詰まった状態で重ね継手の定着強度は健全な状態であったと思われる。

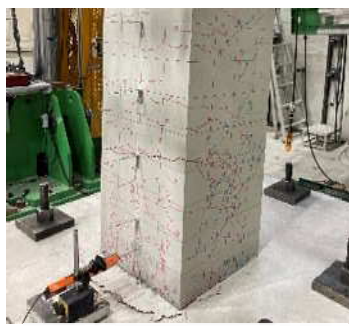
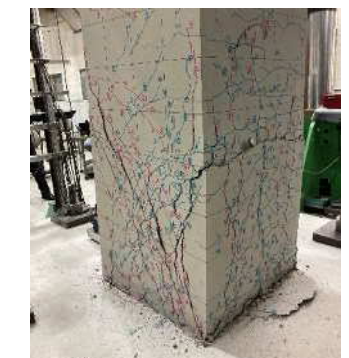
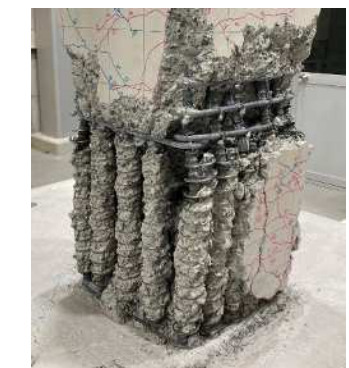
図-4 No.2 試験体の損傷状況

正側で最大荷重となった  $6\delta_y$  においては、柱基部から 0.5~1.0D 付近の柱側面の斜めひび割れが多いことが確認できる。また、柱基部の曲げひび割れ幅が大きい一方で柱基部から 1.0D 付近の曲げひび割れとそのひび割れが側面で斜めひび割れに進展しているひび割れの幅が大きくなっていることが観察できる。

荷重が大きく低下した終局変位付近の  $9\delta_y$  においては、柱基部から 1.5D 程度からの斜めひび割れが大きく開き、圧縮側の面のかぶりコンクリートを押し出している状況が確認でき、せん断破壊の性状を示している。これは 1D 区間において帯鉄筋が配置されていないため、斜めひび割れ幅の増大を防げなかったためであると思われる。実験終了後にかぶりコンクリートを取り除いて柱内部を確認したところ、スパイラル補強された重ね継手周囲のコンクリートは、せん断ひび割れが引張鉄筋と交差した重ね継手区間の上部を除いてかなり詰まっている状態であることが確認できたが、柱く体内部に X 字状の斜め方向の破壊面が形成されていることが観察できた。

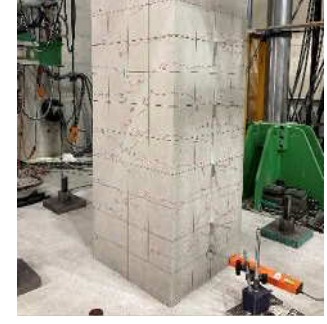
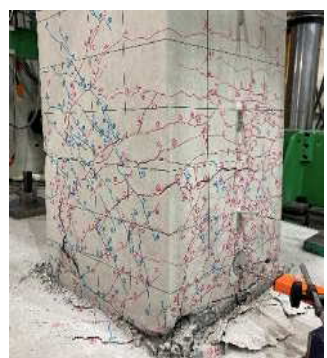
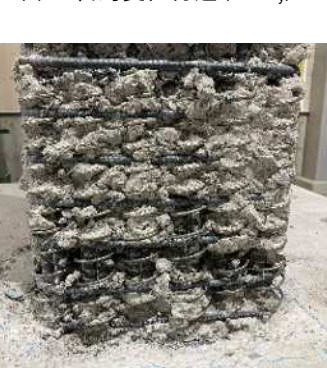
図-5 No.3 試験体の損傷状況

No.3 試験体は No.1 試験体に比べて重ね継手長を  $15\phi$  と短くした試験体である。柱基部から 10~295mm の範囲で重ね継手となっている。 $2\delta_y$  においては、No.1,2 試験体と同様に、基部から重ね継手上端部までの区間の曲げひび割れの本数が少ないことが分かる。

最大荷重となった  $7\delta_y$  においては、基部の曲げひび割れ幅が大きいほか、柱基部から 300mm 付近の曲げひび割れ幅が大きくなっていることが確認できる。引張側の面の鉛直斜め方向のひび割れも進展している。

正側で終局変位（降伏荷重を下回らない最大変位）となった  $12\delta_y$  においては、最大荷重時に幅が大きかった基部と基部から 300mm 程度のひび割れ幅が顕著になるとともに、引張側の載荷面の柱基部から 1D 区間の鉛直斜め方向のひび割れの数が非常に多くなっている状況が確認できる。

実験終了後に柱基部から 1D 程度の範囲のかぶりコンクリートを取り除いたところ、重ね継手全長にわたってスパイラル鋼材内部のコンクリートが損傷して、所々欠落している状況が確認された。
