# 論文 施工者の技量が金属系あと施工アンカーの施工品質に及ぼす影響

**要旨：**本研究では、スリーブ打込み式の金属拡張アンカーの施工を行うにあたり、打込み棒に生じるひずみを測定して施工者の打撃力を定量化を試みた。下向き施工や横向き施工における打撃力や打撃回数を調べたところ、本研究の範囲内では、技能者と未経験者では明らかに施工の品質が異なり、技能者の中でも特に経験年数が長い技能者の方が、測定値のばらつきが小さい傾向にあり、経験年数の重要性が確認された。一方で、本実験において測定したスリーブ出し高、圧縮ひずみおよび打撃回数が耐力に与える影響は大きくなかった。

**キーワード：**あと施工アンカー、スリーブ打込み式、金属拡張、技能者、打撃力

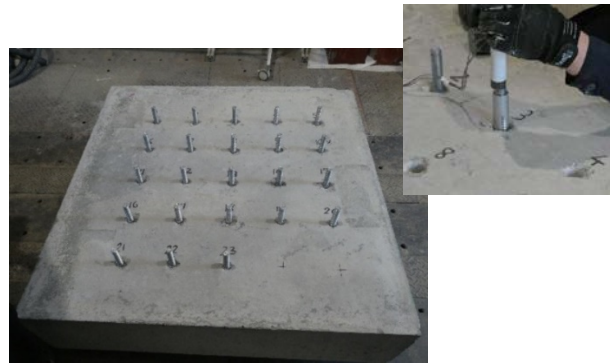
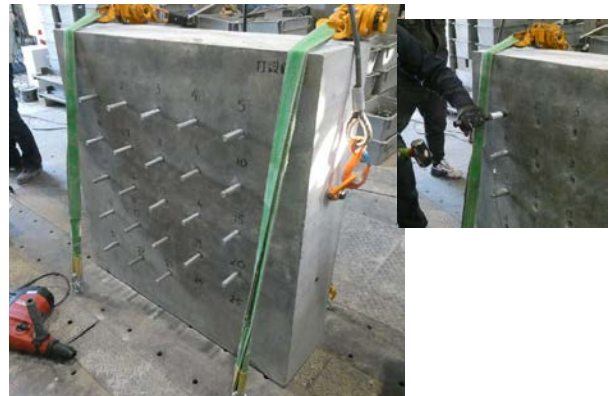
写真-2 施工の状況

先述のとおり、アンカーの施工は図-2 に示すように下向きと横向きの2種類とし、下向きの場合にはコンクリート板の二辺を角材で単純支持した状態とし、横向きの場合には、コンクリート板を立て、スリングベルトにて締め付けて反力床に固定した状態とした（写真-2）。アンカーの施工は4名の技能者と2名の未経験者（学生）の計6名とし、各施工者は下向き、横向きそれぞれ3本の施工を行った。表-2 に施工者の経験年数と保有資格を示す。図-2 には、施工者毎の施工箇所もあわせて示す。横向き施工に関しては、施工の高さの影響を取り除くために、各施工者が上段、中段、下段の1本ずつ、計3本を施工した（ただし、施工者Fを除く）。また、比較のために同じアンカーを機械式打込み（ハンマードリル）を使用、1回あたりの打撃力11.5J）によって施工したケースも3本ずつ実施した。
