# 論文 2016 年熊本地震における被災 SRC 造建物の損傷と立体フレーム解析

**要旨**：2016 年熊本地震で被災したピロティ階を有する SRC 造建物に対し、被害状況の整理とともに静的増分解析を実施し、被害状況との比較を行った。建物の桁行方向の解析結果は中間層で変形が大きくなっており、中間層で被害が比較的大きかった点と対応した。梁間方向については、建物の立地的特徴を模擬した解析を行うことで 2 階の変形が大きくなり、被害状況に近い結果を示した。また、建物の梁間方向の必要保有水平耐力を算出し、保有水平耐力が必要保有水平耐力を上回っていることを確認した。

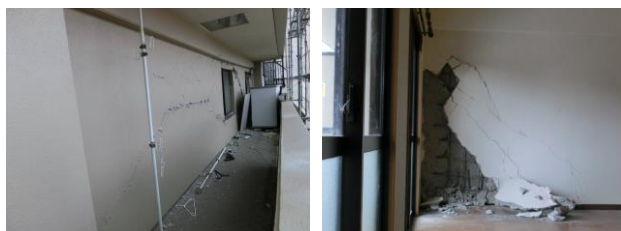
図-1 に 1 階および 2 階の梁間方向の部材の損傷度を示す。損傷度は被災度区分判定<sup>2)</sup>を参考に、柱や壁のひび割れ幅など損傷状況を基に定めた。2 構面は柱と非構造壁の損傷度を示している。1 階がピロティとなっている L 構面側に被害が集中しており、2 階 L 構面では開口壁がせん断破壊し（写真-1）、J および K 構面でも曲げ破壊によって壁の隅角部にコンクリートの圧壊がみられた

写真-1 L 構面 2 階壁

写真-2 K 構面 2 階壁

以上のように、モデル 1 による解析では、1 階の柱および壁のせん断破壊により層崩壊メカニズムを形成しており、写真-1 および写真-2 に示すようなピロティ階上階（12 階）の耐力壁に損傷が生じる被害とは異なる結果となった。

以上のようにモデル 2 による解析では、2~3 階壁のせん断破壊による層崩壊メカニズムを形成しており、写真-1 および写真-2 に示すようなピロティ階上階の耐力壁に損傷が生じる被害と近い結果となった。しかし、水平ばねがねじれを抑えることになり、L 構面側に損傷が集中する様子は見られなかった。

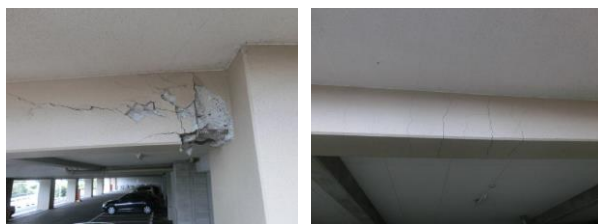
写真-3 L 構面 2 階梁端部

写真-4 L 構面 2 階梁中央

（写真-2）。1 階では、柱の損傷は曲げひび割れがわずかにみられる程度で軽微なものであるが、梁に損傷がみられる。L 構面の 2 階梁の端部はコンクリートが剥落し主筋の座屈がみられ、せん断ひび割れが生じている（写真-3）。また、梁の中央部は下方にたわんでおり、曲げひび割れが生じている（写真-4）。
