## 論文 端島共通試験を踏まえた腐食促進試験方法の検討

**要旨：**長崎県端島で行われている共通試験をはじめとする暴露試験と同様な結果が迅速に得られるような、実験室における鉄筋腐食促進試験の提案と検討を行った。塩化物イオン量の異なる試験体を用意し、高温湿潤環境で 40℃と 60℃の温度 2 種類と乾湿繰り返しの試験を行った。乾湿繰り返しでは腐食促進試験としては十分な腐食を確認でき、高温湿潤環境でも 60℃ではある程度の腐食を確認できた。かぶりの違いを考慮した端島の共通試験のデータとの比較では、22 週間の乾湿繰り返しの端島の共通試験の 2～4 年に相当する腐食を確認することができた。

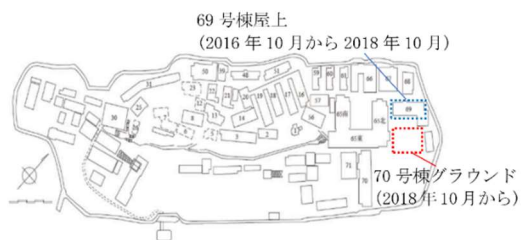
図-2 設置場所

図-2 に設置場所を示す。暴露試験は 2016 年 10 月に開始され、2018 年 10 月までは端島北部に位置する 69 号棟屋上で試験体暴露を行った（写真-1）。現在では測定作業の安全を考慮し、70 号棟グラウンドに試験体に移設され、暴露試験が継続されている（写真-2）。

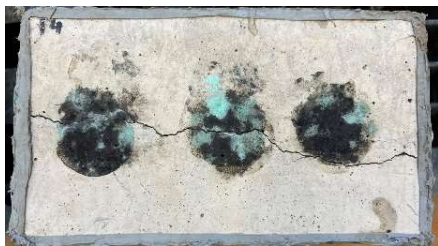
写真-4 J60-5 (試験終了時)

試験開始から 22 週間が経過した時点での試験体を写真-4, 5 に示す。これらの結果より、鉄筋に沿ってひび割れが発生していることが確認できる。
