## 論文 上床版厚が不足した RC 中空床版橋の疲労破壊に関する検討

**要旨**：RC 中空床版橋では、上床版厚が不足した箇所では床版が抜け落ちる事例が確認されている。疲労により抜け落ちが生じると仮定し、その破壊形態を確認するために上床版厚が不足した実物大試験体の輪荷重走行試験を行った。輪荷重走行試験は、たわみが急増するまで行い、ひび割れの進展状況や試験後に内部ひび割れの観察を実施し、床版内部を横断する斜めひび割れの発生によって破壊したと考えられた。非線形 FEM 静的解析でも床版内部に斜めひび割れが生じることが確認できた。したがって、輪荷重の繰返しの疲労によって床版内部に斜めひび割れが生じて、抜け落ちに至ることが示唆された。

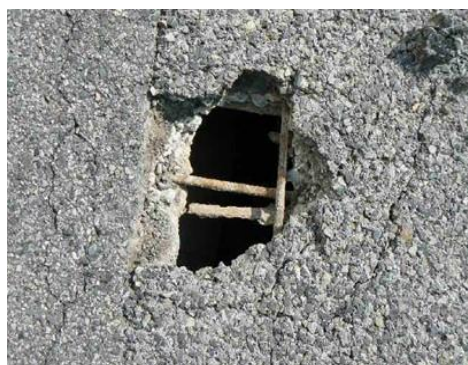
写真-1 床版抜け落ち事例

RC 中空床版橋は、桁を中空にした合理的な構造で経済的な鉄筋コンクリート橋として、名神高速道路や東名高速道路をはじめとした高速道路で多く採用されている橋梁形式であり、NEXCO 管理橋梁の約 3 割を占めている。しかし、写真-1 に示す床版部の抜け落ちが発生する場合があります、また上床版の点検もできない等の理由により、現在 NEXCO では採用されていない。

床版の抜け落ちは、建設時のコンクリート打設により円筒型枠（以下、ボイドという）の固定が外れて浮き上がることに伴い、ボイドかぶり厚さが不足した箇所が発生している<sup>1)</sup>。舗装の変状箇所の開削調査において、亀甲状のひび割れが床版に生じている場合も確認されており、抜け落ち過程における床版の変状と推定される。ボイドかぶり厚さが薄い箇所では抜け落ちが生じていることから、NEXCO では電磁波レーダー等による非破壊検査によるボイドかぶり厚さの調査を実施しており、設計ボイドかぶり厚さ 150mm を確保できていない箇所が確認されている。飯土井ら<sup>2)</sup>によれば、関東地方整備局が管理する RC 中空床版橋のうち、ボイドかぶり厚さが 100 mm 未満のものは全体の 18%、150mm 未満のものは 55% であり、RC 中空床版橋のボイドかぶり厚さ不足箇所は多く、抜け落ちによる第三者影響を防止するためにも、対応していくことは重要な課題である。ただ、名神高速道路の建設記録によれば、RC 中空床版橋のボイドかぶり厚さは、建設当初は 100 mm とし、ボイドの浮き上がりが生じる場合を想定して 150 mm に変更しており、明確な設計に基づいて設定された厚さではない。したがって、本研究では疲労耐久性の観点から必要な床版厚を検討するにあたり、抜け落ちの破壊形態を確認するために輪荷重走行試験を行った。

ボイド上面に発生するひび割れは、概ね80Tや50Tと類似していた。たわみ急増後の破壊の過程を確認するため、抜け落ちが生じるまで試験を継続した。図ー7より、斜めのひび割れと鉛直方向のひび割れで囲まれたコンクリート片が落下し、それからその上部のコンクリート片も落下することで抜け落ちが生じていた。抜け落ち形状は、写真ー1に示す抜け落ちと類似しており、実現象を再現できていると考えた。
