# 論文 上面増厚後に層間剥離が生じた道路橋 RC 床版の再補修工法に関する実験的検討

**要旨：**本研究は、上面増厚補強を施した後に再劣化した道路橋 RC 床版に対する再補修工法の補修効果について実験的に検討したものである。輪荷重走行試験装置を用いて、SFRCにより上面増厚した RC 床版へ終局限界状態程度まで疲労損傷を与え、高浸透型防水材料を用いた補修を行った後に再度輪荷重走行試験を実施した。その結果、提案工法により層間剥離部や母床版内部に発生したひび割れまで高浸透型防水材料が浸透し、これによって床版の剛性回復や延命効果に寄与することを明らかとした。

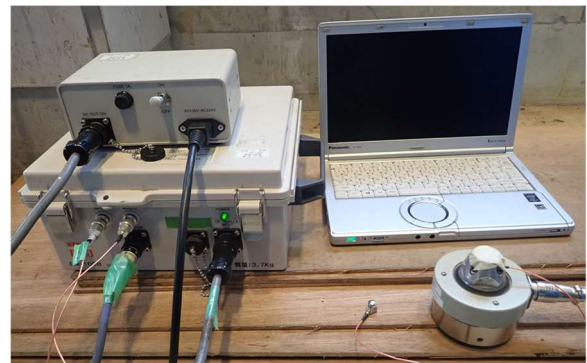
図-4 局所振動試験概要

写真-3、図-4に局所振動試験概要を示す。局所振動試験は図中に示す青丸の地点で計測した。ここで、局所振動試験とは、小型加振器を床版の上面あるいは下面に接触させ、ホワイトノイズを入力波とした加振方法によ

り床版の厚さ方向に局所的な振動を励起し、振動が及ぶ範囲において共振現象が生じる周波数(以下、共振周波数)を計測することによって剛性を評価する非破壊検査手法であり、供用中の床版の損傷レベルを定量的に評価し得ることが示されている<sup>7)</sup>。なお、本研究では、式(2)に示す各計測段階の共振周波数から走行試験前に計測し

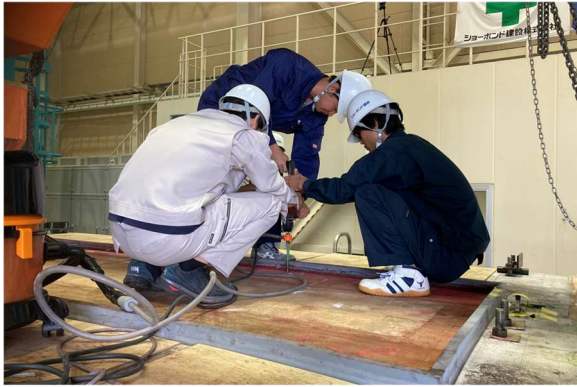
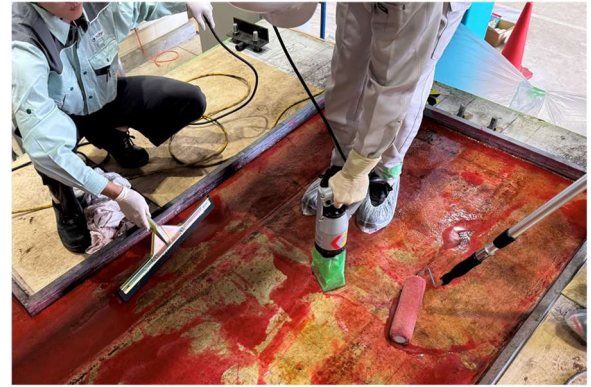
写真-4 補修状況

写真-4 に補修状況、図-5 に浸透道の削孔位置を示す。既往の研究<sup>3)</sup>を参考に、吸塵ドリルにより層間剥離部への浸透道を削孔した後に、床版上面より型枠パイプ（160~200Hz）を用いて床版に振動を与えながら高浸透型防水材料を塗布する方法により補修を施した。浸透道の削孔は、SFRCによる増厚部の厚さが50mmであるものの、床版切削のバラつきを考慮したうえで、確実に層間剥離部まで高浸透型防水材料を浸透させるため、図中に示す赤丸の地点にφ13mmの吸塵ドリルを用いて深さ70mmまで行った。なお、削孔間隔は既往の研究<sup>3)</sup>において、写真-1に示すように浸透道から左右200mmに浸透する結果を得ていることから、供試体中央部を基準とし、250mmずつの千鳥配列とし、高浸透型防水材料の塗布範囲は湛水範囲と同様とした。また、輪荷重走行試験後に浸透範囲を確認するため、高浸透型防水材料には蛍光粉末を微量添加して補修を行い、塗布量<sup>3)</sup>は0.59kg/m<sup>2</sup>であった。なお、本実験では床版下面に設置した変位計を一
