論文 RC造建物の継続的常時微動測定および時刻歴応答解析に基づいた振動特性の検証

要旨：本報は、竣工から55年が経過した鉄筋コンクリート造5階建ての建物を対象に、竣工直後から継続的に実施してきた常時微動測定の結果に基づき、振動特性の経年変化について確認することを主な目的としている。本建物は、これまでに多数の大規模地震を経験し、大破の判定を受けるなどの被害を受けてきたものの、その都度、適切な耐震改修を施しながら現在まで使用されている。測定記録から算出した固有振動数の結果は、構造躯体の損傷や補強による耐震性能の変化を概ね再現できていることを確認した。また、時刻歴応答解析を行った結果、耐震補強を施さなかった場合、大きな被害が生じていた可能性が示された。

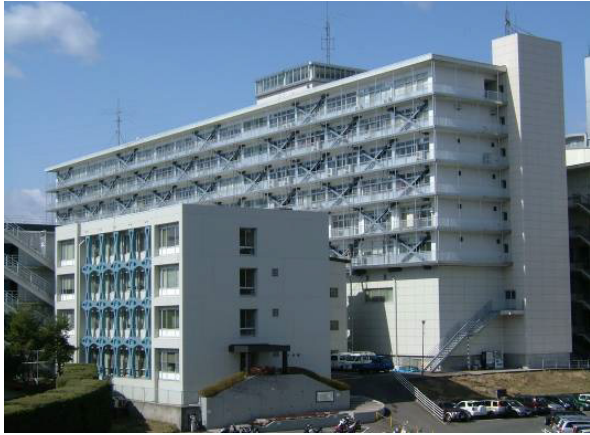
写真-1 建物全景（南側・奥の建物）

建物全景を写真-1に、建物諸元を表-1に示す。また、代表的な伏図および軸組図をそれぞれ図-1、図-2に示す。本建物は1968年に建設された、地上5階建、地下3階、塔屋2階の鉄筋コンクリート造である。段差15mの崖地に建ち、北面からは地上5階建てに見えるが、南面から見れば地上8階、地上高さ30mの建物である。長辺方向は96m(6m×16スパン)、短辺方向は13.6m(6.8m×2スパン)、北側構面は地下階のほとんどが耐土圧壁で構成されている。基礎はH鋼杭、支持層はGL-10~18mである。1978年宮城県沖地震の際には、北側構面の短柱のせん断破壊(写真-2)や階段室外壁のせん断亀裂、台直しや打ち継ぎ部分の損傷などが多数生じ、大破の判定を受けた。その後の建物の継続的な使用を実現するため、川股らの考案により長辺方向のラーメンに鉄骨ブレース(例えば図-3)を設置するなどの改修が施された。さらに、今後発生する大規模地震に対して建物の継続的使用と学生の安全確保を考慮し、表-2に示すような様々な耐震改修が施されてきた。竣工から現在までに経験した中で最も大きかった2011年東北地方太平洋沖地震では、最上階の長辺方向で820gal、短辺方向で681galを観測した。表-3に示すとおり、その後も比較的大きな地震を何度か経験したものの、これまでに施されてきた耐震改修の効果もあり、これら一連の地震による構造的な被害は生じていない。

No.	施工年	方向	改修の概要
①	1979	長辺	外付け鉄骨ブレース (写真-1)
		短辺	耐震壁の増設
②	2001	—	1階北側構面柱 (写真-3) 炭素繊維巻き補強 (3本)
③	2004	—	地下3階から3階柱 (写真-4) ポリエステル繊維巻き補強 (87カ所)
④	2005	長辺	1階から5階 (写真-5) オイルダンパー設置 (各階6台、合計30台)
