# 論文 下水道マンホールの接着剤塗布型PCM補修およびメタルグリッド筋を配置した補強技術における静的耐荷力および破壊状況

**要旨:** 本研究はマンホールの劣化に伴う補修・補強効果について静荷重実験を実施した。実験供試体には基準供試体および化学的浸食による断面欠損 20mm のマンホールを元の厚さまで接着剤塗布型 PCM 補修した補修供試体, さらに 20mm 層内に厚さ 4.5mm の格子筋を配置して PCM 補強した供試体の 3 体を用いた。補修・補強法では 2 種類のエポキシ系接着剤を塗布した。その結果, 基本供試体に対して補修供試体は 1.06 倍, 補強供試体が 1.72 倍の耐荷力が得られた。また, たわみの計測では上・下面は負, 両側面は正の変形により, 破壊は全て圧縮破壊した。よって, 本提案するマンホールの補修・補強法は実用的であると評価できる。

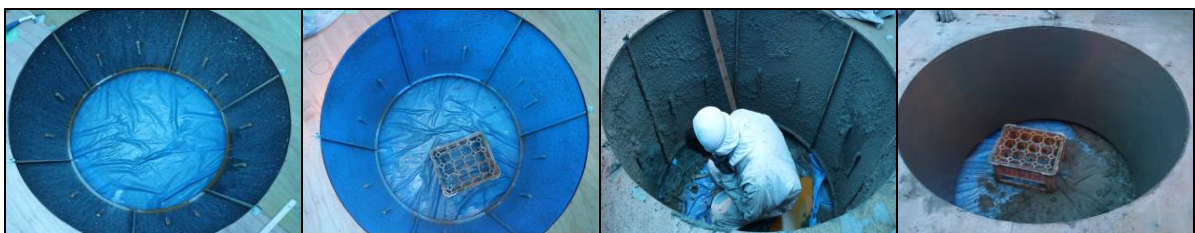
写真-2 2種類の接着剤を用いた補修法

実験用マンホール供試体の補修状況を写真-2に示す。まず、コンクリート表面に浸透性接着剤を塗布し、浸透時間 15 分程考慮し養生し (写真-2(1))、付着用接着剤を塗布する (写真-2(2))。付着用接着剤の硬化時間は 60 分程度であることから、塗布と同時に補修用 PCM の吹き付け準備を行う (写真-2(3))。塗布終了後、1 層目を 10mm 程度、残り 10mm を吹き付け補修して、表面仕上げする (写真-2(4))。

(1) 浸透性接着剤塗布 (2) 付着用接着剤塗布 (3) PCM吹き付け (4) 表面仕上げ・完成

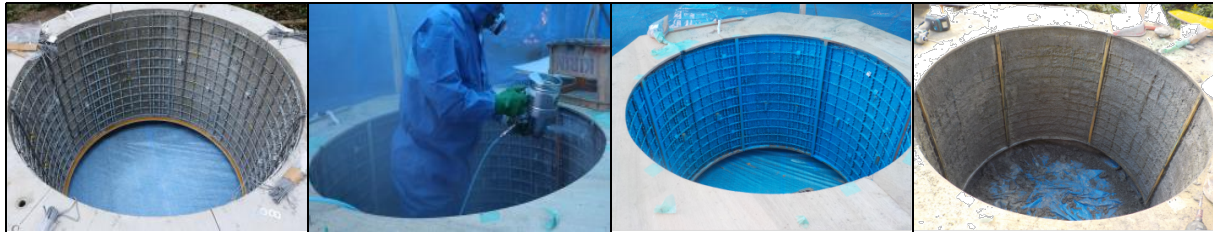
写真-3 2種類の接着剤およびグリッド筋用いた補強法

(1) グリッド筋設置 (2) 浸透性接着剤塗布 (3) 付着用接着剤塗布 (4) PCM1層目吹き付け

高さ 800mm のグリッド筋 8 枚を用いて、コンクリートネジで設置する (写真-3(1))。設置後、浸透性接着剤を塗布 (写真-3(2))、15 分後に付着用接着剤を塗布する (写真-3(3))。接着剤はグリッド筋上面にも塗布することから、PCM との接着力も高まる。接着剤塗布後、PCM を吹き付け補強し (写真-3(4))、表面仕上げして完成となる。なお、補修厚と同様の厚さであるが、耐荷力の向上を図るためにグリッド筋を配置したことから補強となる。

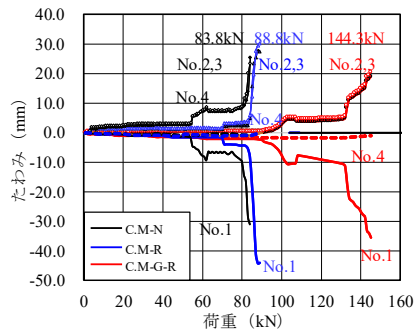
図-4 たわみと荷重の関係

たわみの計測点を図-3(1)に示した供試体の中央の上を No.1、下を No.4、横方向の計測点の左を No.2、右を No.3 とする。ここで、各計測点のたわみと荷重の関係を図-4に示す。

基準供試体 C.M-N の No.1 のたわみと荷重の関係は、荷重が 55kN で-4.9mm である。荷重 80kN 付近から急激に増加し、最大耐荷力 83.8kN で-31.1mm である。次に、No.2, 3 のたわみも同様な増加傾向を示し、荷重 80kN 付近から急激に増加し、最大耐荷力時で 25.3mm, 23.4mm である。No.4 のたわみは-0.8mm 程度である。破壊時の内面変形は内径 1,200mm に対して 1,168mm, 左右は 1,248mm である。

る。最大耐荷力 88.8kN で-44.3mm である。左右の No.2, 3 は荷重 83kN 付近から急激に増加している。最大耐荷力 88.8kN 時のたわみは左右でそれぞれ、27.5mm, 30.0mm である。No.4 のたわみは-0.3mm 程度である。縦方向の変形量は 1,200mm に対して 1,156mm, 左右は 1,257mm であり、供試体 C.M-N 比べて僅かに減少している。

また、補強供試体 C.M-G-R の No.1 は荷重 91kN からやや増加し始め、耐荷力 105kN で-10.5mm である。耐荷力 130kN から急激に増加し、最大耐荷力 142.9kN で-35.5mm, No.2, 3 のたわみも同様な増加傾向を示し、最大耐荷力 142.9kN 時の左右のたわみは 18.9mm, 20.3mm, No.4 のたわみは-1.0mm 程度である。縦方向の変形量は 1,200mm に対して 1,164mm, 左右は 1,239mm であり、供試体 C.M-N および C.M-R と比べて変形量が小さい。これはグリッド筋の効果により各計測点のたわみの増加が抑制された結果である。

以上より、基準供試体 C.M-N と補修供試体 C.M-R を比較すると 2 種類の接着剤の効果にり破壊時まで界面が一体化され、PCM の圧縮強度が高いことにより、たわみの増加が抑制されたと推測される。よって、本提案する補修材を用いた補修法は、十分に実用的な補修技術であると考えられる。

以上より、グリッド筋を配置することで、各計測点のたわみの増加が抑制され、耐荷力が大幅に増加した。よって、20mm 程度の薄層補修法には本提案補修・補強法を施すことでたわみの増加が抑制され、実用的な補修技術である結果が得られた。

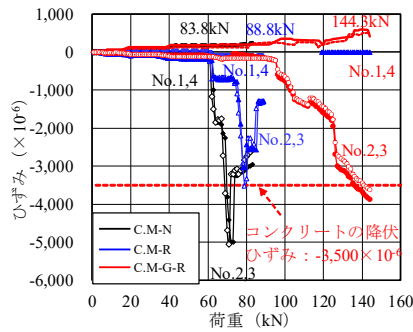
図-5 ひずみと荷重の関係

マンホール内側のコンクリートのひずみと荷重の関係を図-5に示す。計測位置はたわみと荷重の関係と同様である。基準供試体 C.M-N の No.1 と 4 のコンクリートひずみの増加傾向はほぼ同様であり、最大耐荷力時のひずみはそれぞれ  $217 \times 10^{-6}$ ,  $239 \times 10^{-6}$  である。また、No.2 は荷重 61kN 付近から急激に増加し、降伏ひずみ  $-3,500 \times 10^{-6}$  に達した荷重は 67kN である。荷重 72kN 時

で  $-4,998 \times 10^{-6}$  であり、その後、急激に減少し、最大耐荷力時では  $2,957 \times 10^{-6}$  まで減少し、破壊した。No.3 も同様に荷重 61kN 付近から急激に増加し、荷重 71kN で最大ひずみ  $-5,060 \times 10^{-6}$  で、その後急激に減少している。最大耐荷力時では  $-2,628 \times 10^{-6}$  まで減少した。次に、補修供試体 C.M-R の No.1, 4 は、ほぼ同様の増加傾向を示しており、荷重 62kN 付近までは  $49 \times 10^{-6}$ 、荷重 63kN から  $-60 \times 10^{-6}$  と負のひずみに移行し、最大耐荷力時で  $-65 \times 10^{-6}$  である。No.2 のコンクリートひずみは、荷重 62kN で  $-216 \times 10^{-6}$ 、その後急激に増加し、降伏ひずみ  $-3,500 \times 10^{-6}$  に達した荷重は 72kN である。荷重 78kN で  $-3,037 \times 10^{-6}$ 、その後、最大耐荷力時で  $-1,325 \times 10^{-6}$  まで減少している。No.3 は、荷重 74kN 時まではほぼ同様の増加傾向を示し、荷重 79kN 時で  $3,527 \times 10^{-6}$  で、その後の荷重増加から急激に減少している。基準供試体 C.M-N のコンクリートひずみと補修供試体 C.M-R のコンクリートひずみの増加傾向を比較すると補修層 20mm に圧縮強度の高い PCM およびコンクリート表面浸透層の強度増加、付着用接着剤の効果により、急激なひずみの増加は見られるものの最大ひずみはそれぞれ 30%, 40%の減少が見られた。

また、補強供試体 C.M-G-R の No.1, 4 はほぼ同様の増加傾向を示し、最大耐荷力時でそれぞれ  $-144 \times 10^{-6}$ ,  $-143 \times 10^{-6}$  である。No. 2, 3 のひずみは荷重 112kN でそれぞれ  $1,330 \times 10^{-6}$ ,  $-1,205 \times 10^{-6}$  であり、降伏ひずみ  $-3,500 \times 10^{-6}$  に達した荷重は 137kN である。最大耐荷力時で、それぞれ  $3,876 \times 10^{-6}$ ,  $-3,607 \times 10^{-6}$  である。

基準供試体 C.M-N および補強供試体 C.M-M-R のコンクリートのひずみの増加傾向を No.2, 3 を比較すると、グリッド筋を配置したことで、急激なひずみの増加も見られず最大荷重時まで徐々に増加している。
