論文 細骨材種類と細骨材率および摩耗時の環境湿度がコンクリート舗装の路面テクスチャおよびすべり抵抗性に及ぼす影響

遠藤 大樹*1・泉尾 英文*2・上野 敦*3

要旨: コンクリート舗装の粗骨材が露出する前にすべり抵抗性が低下する要因を明確にすることを目的に、細骨材種類、細骨材率および摩耗時の環境湿度が路面テクスチャとすべり抵抗性に及ぼす影響について検討した。その結果、摩耗時に湿潤状態の場合では、細骨材種類、細骨材率に関わらず、すべり抵抗性は低下した。湿潤状態では、タイヤの摩擦力が低下することから、路面テクスチャの変化が小さくなり、表面がすり磨かれやすくなったと考えられた。また、乾燥した状態であっても、石灰石砕砂を使用した場合や表層にペーストが多い場合は、ペースト部や細骨材がすり磨かれ、すべり抵抗性は低下する傾向を示した。

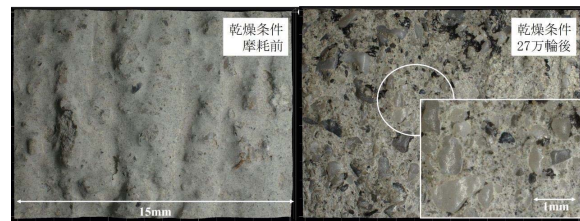
図-9 乾燥条件 LCS-39

乾燥条件では、 $Ra(5)$ 、 $Ra'(0.5)$ および $Ra'(0.1)$ はいずれも摩耗前と27万輪後は同程度で、TS-39およびCS-39よりも大きい値となったが、 $\mu 60$ は最も低かった。図-9の表面状況から、他の細骨材と異なり、乾燥条件でも細骨材に光沢が確認できるほどすり磨かれていた。そのため、1.5万輪でほうき目の摩耗に伴い $Ra(5)$ が低下したが、細骨材のすり磨きの過程で細骨材が削られるため、TS-39のように $Ra'(0.5)$ は増加しなかったと考えられる。また、3~27万輪時にはいずれの Ra 、 Ra' は増加傾向にあることから露出した細骨材が剥がれたことで、特にマイクロテクスチャの $Ra'(0.5)$ および $Ra'(0.1)$ が摩耗前と同程度

上に上昇し、Ra(5)は摩耗前よりは小さいが、付随して15万輪から微増したと考えられた。
