# 論文 地中環境下を模擬した水温および弱アルカリ性養生水によるアルカリシリカ反応の特徴とその膨張挙動に関する検討

**要旨**：土木および建築構造物の地中部において、アルカリシリカ反応（ASR）による劣化が報告されており、使用されている骨材と環境条件が関係していると推察される。また、地中部の点検、診断は地上部などの可視部と比較し、困難な場合が多い。そこで可視部から得られる結果により、不可視部の状態を推定、診断を行う技術の確立が不可欠と考える。本研究では、ASR 劣化が生じたフーチングが建設されている環境条件を再現した、モルタルおよびコンクリート供試体を用いた各種 ASR 関連の試験を実施し、地下水の水温および弱アルカリ性養生水での膨張挙動および動弾性係数並びに偏光顕微鏡観察結果について考察を行った。

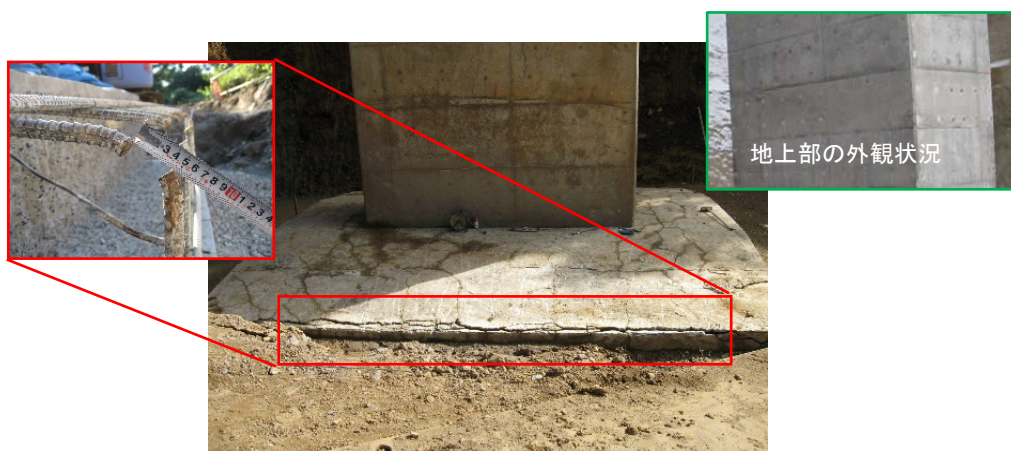
写真-1 ASR が発生したフーチングの劣化状況

写真-1 に示すように、アルカリ総量規制以前に建設された道路構造物において、地上部の ASR 劣化が軽微な橋脚のうち、地中部に位置するフーチングにて、鉄筋破断をとまなう深刻な ASR の発生が確認されている。

写真-1 に示すフーチングでは、表面には高密度でひび割れが見られるものの、その多くは鉄筋が破断した箇所を除き、鉄筋かぶり部分で止まっていた。また、フーチング施工時のブリーディングの影響により、コンクリート中のセメント分の不均衡に伴う、アルカリ濃度と ASR 反応性の違いが推察された。これらより、フーチングのかぶり付近において、高いアルカリ濃度とアルカリの溶出が生じている箇所の存在が考えられる。このためコンクリート中の高濃度のアルカリが地下水に溶出する状況でのアルカリ骨材反応性について再現する実験を実施した。

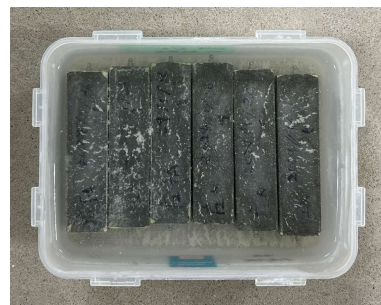
写真-2 試験体養生方法

使用した弱アルカリ性養生水と水道水 (pH8.0) および周辺地盤で採取した土を用い、写真-2 の耐熱プラスチック容器に供試体を格納し、膨張量試験を実施した。
