論文 高速道路橋における ASR によるひび割れの特徴とコアによる潜在膨張性の評価に関する検討

要旨: アルカリシリカ反応 (ASR) によるひび割れが富山地区の高速道路橋などで多数確認されているが、その中で上部工に発生した ASR は全国的な調査が不十分で、その進行性などが把握されていなかった。そこで本研究では、北陸地方の高速道路橋における上部工 (RC 桁および PC 桁) の ASR によるひび割れの特徴を調べるとともに、PC 橋および RC 橋から採取したコアによる促進膨張試験を実施することにより、ASR が発生した PC 橋の合理的な調査・診断法と維持管理を提案することを目的とした。その結果、上部工に発生した ASR については、構造物が置かれる地域的な骨材事情に注目したコアの評価による調査・診断が有効であった。

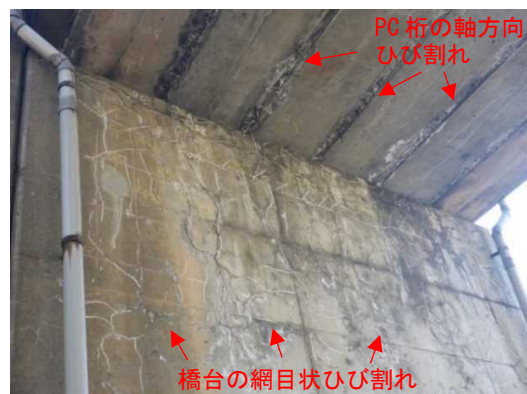
写真-1 プレテン PC ホロー桁および橋台に発生したひび割れ

PC 橋に発生した ASR は、外部からの水分の侵入が少ないことから、粗骨材よりも細骨材の方がより顕著に反応しているのが特徴である。また、ASR によるひび割れは、水分と日射の影響を大きく受ける PC 桁の耳桁や桁端部に限定されている。地方道のプレテンション (以下, プレテン) 式 PC ホロー桁橋では、写真-1 に示すように、橋軸方向のひび割れが発生しており、橋台には網目状のひび割れが発生している事例が確認された。これらのひび割れは長期にわたり進展していない場合も多くあるが、その一方で顕著な ASR 劣化により PC ホロー桁橋の撤去到まで至った重大事例も発生している。しかしながら、ASR が発生した橋梁上部工の構造・使用性能の低下を調べた調査はほとんどなく、さらに PC 橋では調査時でのコアの採取位置とプレストレスが作用する方向性などにも十分な配慮が求められる^{3) 4)}。

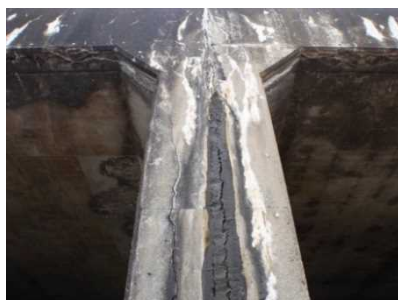
RC ラーメン高架橋の上部工（梁部や中間梁）に発生する ASR では、鉄筋に沿った、幅 1mm から 2mm の大きな幅のひび割れが発生している。また、これらの ASR によるひび割れが縦・横方向に繋がると、かぶりの剥離や鋼材の腐食を誘発する場合がありますので注意が必要である。富山県内では、ASR による膨張が継続した RC 橋（写真-2）にて、大規模な断面修復と打ち替えが実施された事例がある。

写真-2 ASR により深刻な劣化が発生した RC 橋梁

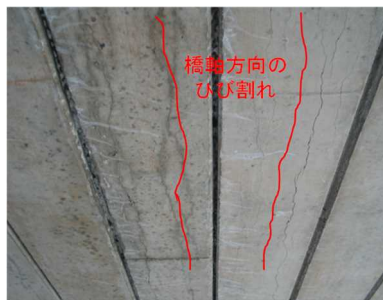
プレテン PC 桁や工場製造 PCaPC 部材に関しては、北陸地方では製造工場がほぼ 2 社（N 社敦賀工場、P 社七尾工場）に特定できることから、PC の製造年月から工場での使用骨材の履歴を調べることにより、「ひび割れが ASR かどうか」、さらに「ASR の劣化程度と今後の進行状況」もほぼ判断できる。プレテン PC 桁では、I 桁や T 桁は断面が薄いので、ひび割れが表面（かぶり部分）でほぼ留まっているのに対して、とくに古いタイプのホロー桁は内部（ボイド）がベニヤや段ボールできており、水（凍結防止剤を含む）が内部により滞留しやすいために下フランジのひび割れが大きくなり、その影響で鋼材の腐食と PC 桁の耐力や使用性が問題になるものがある^{10)、11)}。プレテン PC ホロー桁に発生した橋軸方向のひび割れを写真-3 に、コアの偏光顕微鏡観察結果を写真-4 に示す。この桁は庄川産骨材が使用されており、流

写真-3 プレテン PC ホロー桁下フランジに発生した ASR ひび割れ

紋岩質溶結凝灰岩および凝灰岩に顕著な ASR の反応痕跡と膨張ひび割れが観察された。この対策としては、勾配の低いボイド端の桁下面の箇所にてドリル（5mm 程度）で孔をあけて水抜きをすることが有効であり、その際に、水の状況（茶褐色）から鋼材腐食の有無も判断できる^{10) 11)}。なお、北陸自動車道ではプレテン桁の使用はインターチェンジなどの短区間の橋梁に限定されている。

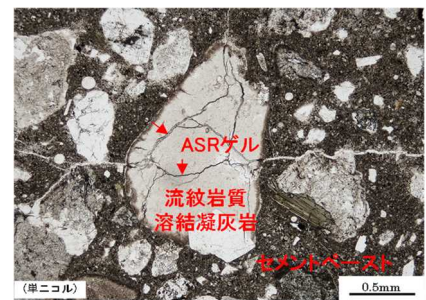
写真-4 PC 桁から採取したコアの偏光顕微鏡観察結果（P 社七尾工場製）

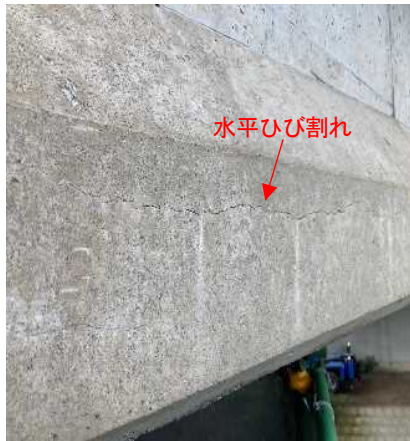
写真-5 ポステン PC・T 桁に発生したひび割れ（耳フランジ下部の水平ひび割れ）

降雨や日射の影響を受ける箇所ではひび割れの発生と ASR ゲルの滲出が観察されている。とくに、写真-5 に示すように、鉄筋および PC 鋼材に沿ったひび割れが下フランジの下面や側面の中央部、耳桁や張出し床版の側面や下面などに発生事例がある^{10) 11)}。ポステン PC 橋のひび割れの目視観察の着眼点は、コンクリートおよび鋼材の材料劣化（塩害および ASR、凍害、それらの組み合わせによる複合的な劣化もある）によるものと、構造的なもの（曲げやせん断、付着・定着など）に区別すると、PC 桁のひび割れの発生原因をより理解しやすくなる。

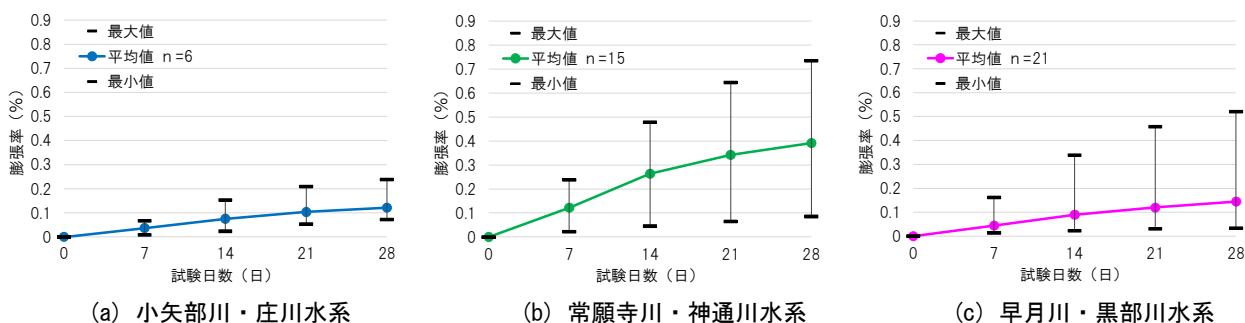
主要河川水系の骨材産地ごとに分類したコアの促進膨張試験の結果について、図-1 に RC 橋、図-2 に PC 橋をそれぞれ示す。RC 橋は使用骨材の反応性の大小が下部工の促進膨張試験の結果とよく一致していた。すなわち、橋梁下部工の管理基準値（2 週での 0.1% の膨張量による評

図-1 RC 橋から採取したコアの促進膨張試験の結果

価)りが適用できることが明らかになった。一方で、最大値と最小値の幅は RC 橋が大きくなった。これは、建設工事が増大した昭和 50 年代前半は、供給量に優れた常願寺川産の陸砂および陸砂利が幅広く地区内外に流通していたことが影響しており、本来の供給地域以外に常願寺川産骨材が含有している可能性があった。今回、早月川・黒部川水系に分類した骨材の中には建設(昭和 50 年代)当時の記録と実際とが異なるものがあると考えられ、正確な分析ができていないことが懸念される。

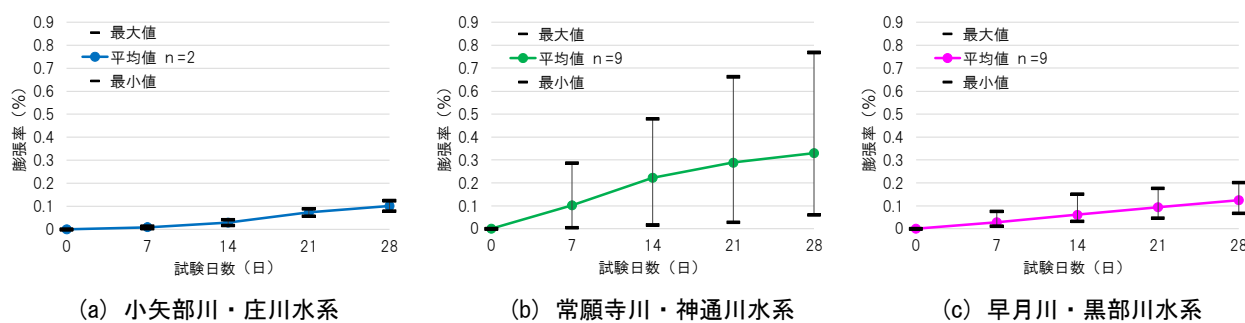
図-2 PC 橋から採取したコアの促進膨張試験の結果

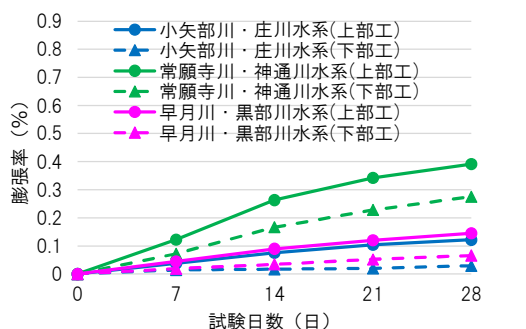
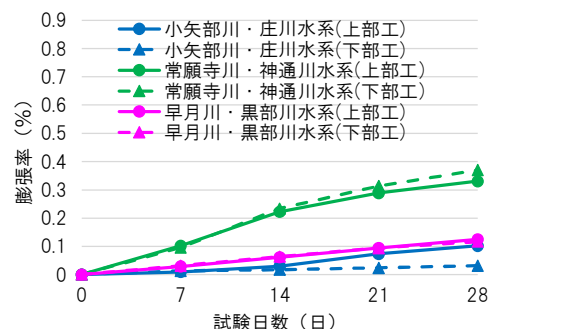
また、図-3 および図-4 はそれぞれの上部工と下部工の

平均膨張率を示している。下部工の促進膨張試験結果は、下部工から採取したコアのうち、上部工と同じ橋梁で骨材産地が共通しているものを抽出した。PC 桁の膨張率は、全体として RC 桁のものよりも小さくなる傾向があった。上部工と下部工の比較では、RC 橋はどの骨材産地も 14 日以降は上部工>下部工の関係が成り立っているのに対し、PC 橋は上部工と下部工が同程度の値を示していた。PC 橋では、RC 橋に比べて W/C が小さい (RC 橋: 50%, PC 橋: 44%) のでコンクリートは密実になり、1N・NaOH 溶液のコア内部への浸透が遅れることから、早期での判定には不

確定な要素が存在した。したがって、PC 橋での評価基準値は 3 週または 4 週での膨張率を基準とする¹³⁾、¹⁴⁾のが望ましいと思われる。

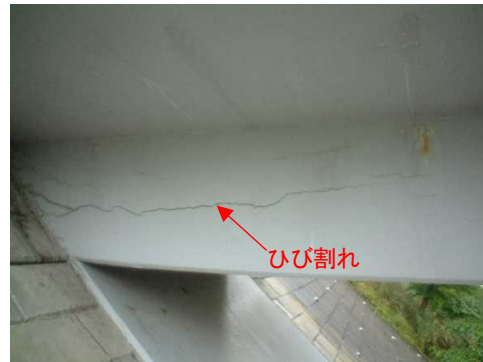
北陸自動車道の多くの PC 橋梁で ASR ひび割れは大きな問題となっていないが、最近、ASR 劣化の進行により撤去にまで至った PC 橋が存在する。富山県内に位置する S 橋は、1975 年に供用開始された PC 斜材付き π 型ラーメン橋で、ASR による顕著なひび割れが原因で 2024 年度に撤去された。ASR 膨張の継続により、写真-6 に示すように、中空ホロー桁端部からの大きなひび割れ（PC 鋼材まで到達し、部材断面を貫通）の発生とともに、PC 鋼材の抜け出しによるプレストレスの低下、さらに S 橋の撤去時に張り出し床版付け根部を切断すると、その中央部に連続的に発達した ASR による水平方向のひび割れが観察され、耐荷性能および使用性能の低下により通行禁止の措置が取られた。

写真-6 桁端部に発生した部材断面貫通ひび割れ

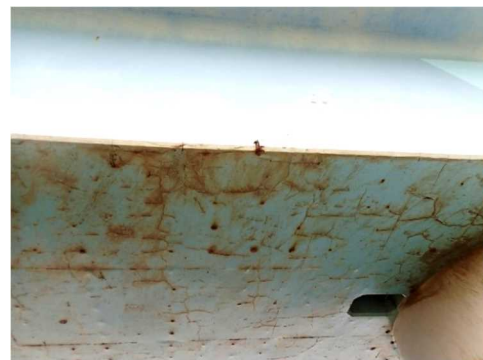
その一方で、ASR は問題とならなかったが、塩害が原因で撤去の判断がなされた事例では、石川県に位置する T 橋がある。1972 年に供用開始された 8 径間連続有ヒンジ PC ラーメン箱桁橋で、2023 年度より撤去工事が開始された。ASR 劣化を受けた PC 中空ホロー桁（S 橋）ではハンチ部に 0.5mm 幅の水平ひび割れが橋軸方向に発生するのが特徴であるが、それに対して、T 橋は、写真-7 に示すように、桁表面に乾燥収縮によるひび割れが多数発生し、そこからの劣化因子（海水飛沫）の侵入により度重なる補修を受け、LCC 比較により撤去に至った事例である。S 橋および T 橋の促進膨張試験の結果を図-5 に示す。どちらの橋梁も 3 試料の結果であり、コンクリート用骨材は S 橋が常願寺川・神通川産（反応性の高い安山岩を 30%程度含む）、T 橋が手取川産（下流域のものは安山岩が少なく反応性は低い¹⁵⁾）を使用しており、骨材のアルカリシリカ反応性の相違を明確に示す結果となった。S 橋の中で 1 試料が 40 年以上経過しているにも関わらず急激な膨張を示しているのに対して、他 2 試料は T 橋の試料とほぼ同程度の膨張率を示していた。これは、コアの採取場所によって起因するものであり、PC 橋では採取位置によっては正確な診断ができないことを十分に理解する必要がある。

写真-7 PC 箱桁表面に発生した乾燥収縮によるひび割れ

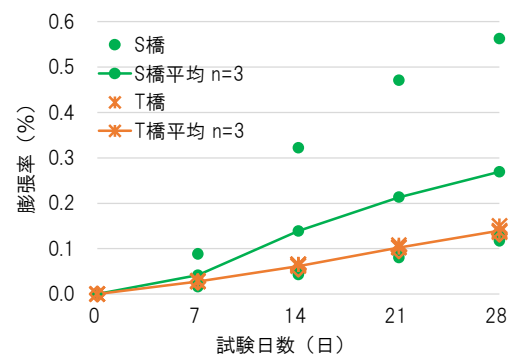
図-5 撤去された PC 中空ホロー桁橋の促進膨張試験結果
