報告 亜硝酸リチウムを用いた断面修復工法の鉄筋腐食抑制効果に関する実験的検討

要旨: 本研究では、亜硝酸リチウムを用いた断面修復工法における鉄筋腐食抑制効果について、コンクリートのはつり深さや鉄筋の錆び落しの有無が与える影響を検討した。鉄筋の自然電位の経時変化から、補修時の鉄筋の錆び落しの有無や、はつり深さの違いに関わらず、一定期間経過後には鉄筋腐食の抑制効果が得られる可能性が示唆された。また、鉄筋の腐食状況を観察した結果、鉄筋のコンクリート表面側では防錆効果が確認されたが、内部側では腐食の進行が認められた。これは、亜硝酸イオンが鉄筋の内部側へ浸透し、防錆に必要な亜硝酸イオン濃度に達するまでには一定の時間を要するためと推察される。

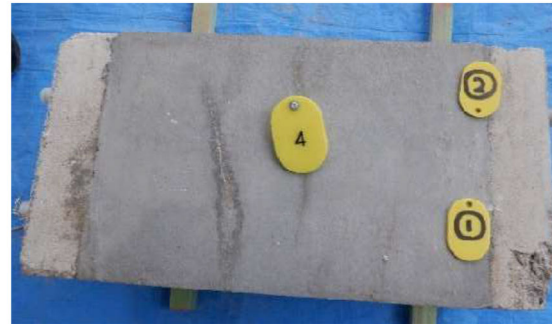
写真-2 供試体 B の外観状況

断面修復から3年後の供試体の外観を写真-2に示す。断面修復材表面には遊離石灰を伴う0.1mm程度の微細なひび割れが発生していたが、母材コンクリートと亜硝酸リチウム含有ポリマーセメントモルタルの付着は強く、すべての鉄筋位置において断面修復材の剥離は発生していなかった。

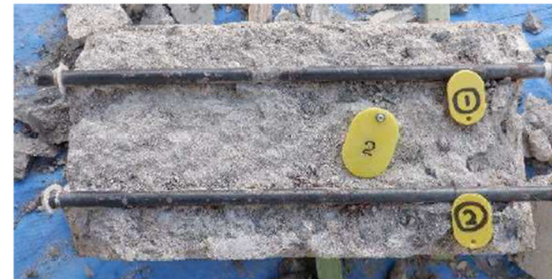
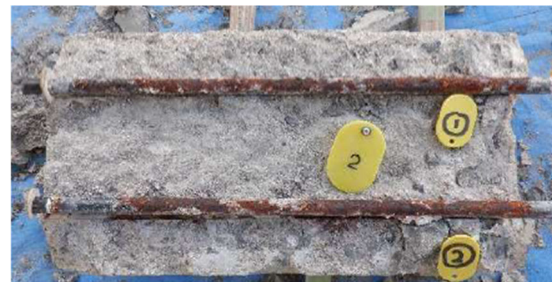
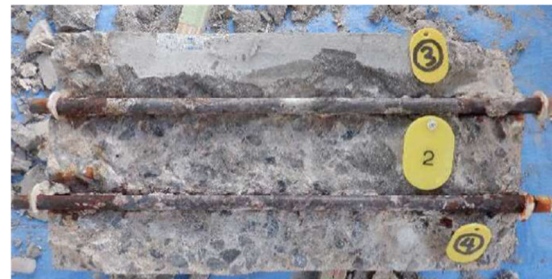
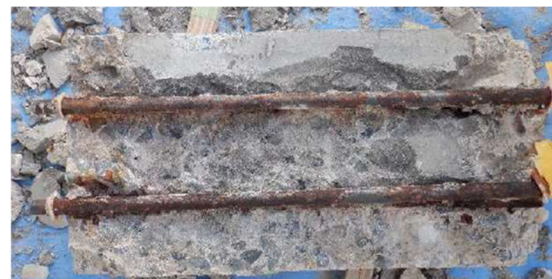
写真-3 供試体 A の鉄筋の腐食状況

断面修復から3年後の鉄筋の腐食状況を写真-3および写真-4に、腐食グレードの変化について図-6に示す。鉄筋の半分まではつり、錆び落しを行わず、亜硝酸リチウムを含有した断面修復材により補修を行った場合、補修後3年において、鉄筋の表面側（断面修復材に接している部分）では、腐食の進行は抑制されていたが、鉄筋の内部側（母材コンクリートに接している部分）では腐食の進行が認められた。これは、亜硝酸リチウムを含有した断面修復材と接触している箇所は、防錆効果が高かったためと考えられる。

鉄筋 1・2 (錆び落し有り), 表面側, グレード 1

鉄筋 1・2 (錆び落し無し), 内部側, グレード 3

鉄筋 3・4 (錆び落し無し), 表面側, グレード 2

鉄筋 3・4 (錆び落し無し), 内部側, グレード 3

この結果から、鉄筋背面については、腐食抑制に必要な亜硝酸イオン濃度に到達するまでの間に、腐食が進行したものと考えられる。

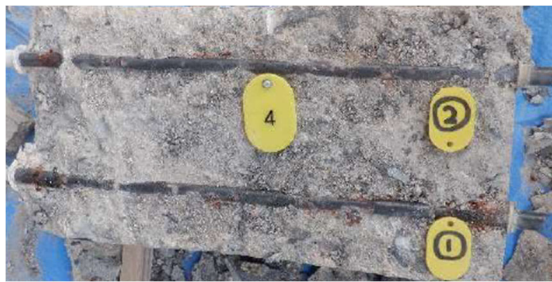
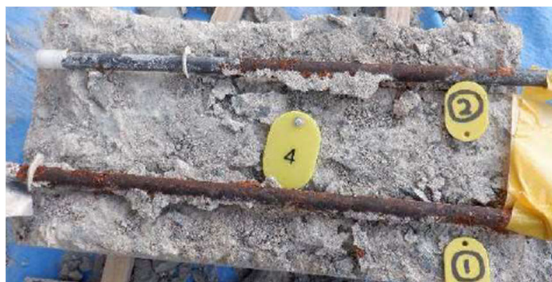
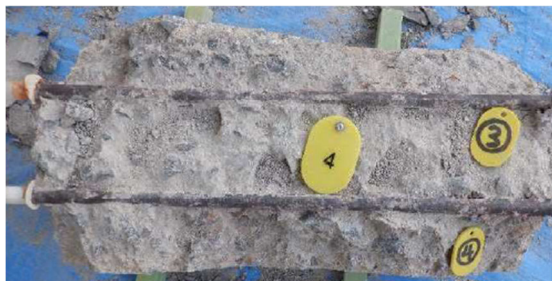
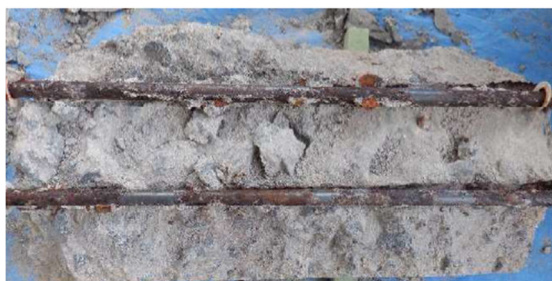
写真-4 供試体 B の鉄筋の腐食状況

また、鉄筋の上面まではつり、鉄筋が腐食した状態で亜硝酸リチウムを含有した断面修復材により補修を行った場合、補修後3年において、鉄筋の表面側（断面修復材に近接している部分）では腐食の進行は抑制されていたが、鉄筋の内部側（母材コンクリートに接している部分）では腐食の進行が認められた。これは亜硝酸リチウムを含有した断面修復材と近接している鉄筋の表面側周辺の母材コンクリートに亜硝酸イオンが比較的早期に浸透し、防錆雰囲気を形成した結果と推察される。

鉄筋 1・2 (錆び落とし有り), 表面側, グレード 1

鉄筋 1・2 (錆び落とし無し), 内部側, グレード 4

鉄筋 3・4 (錆び落とし無し), 表面側, グレード 2

鉄筋 3・4 (錆び落とし無し), 表面側, グレード 3
