## 論文 常時微動計測による PC 桁の振動特性と鋼材腐食程度の関係

**要旨**：本研究は常時微動計測により PC 桁の健全度を非破壊的に把握する試みであり、鋼材腐食程度が振動特性に及ぼす影響について実験的な検討を実施した。ポストテンション方式の PC 桁試験体に電食を施し、鋼材腐食を促進させて任意の劣化状態ごとに常時微動計測を行った。その結果、劣化状態ごとのスペクトル図を比較すると振動数の一部領域において、卓越する振動数のピーク位置が変化した。これによりごく初期段階でのひび割れの発生や桁の欠損による曲げ剛性の低下を検出できる可能性が示唆された。

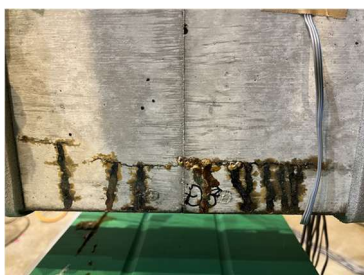
写真-2 電食範囲の外観（腐食率 1 %）

表-2 に通電期間に応じた試験体の状況変化と載荷試験および振動計測のタイミングを示す。まず腐食率 1% に相当する通電期間 3.5 日時点で引張鉄筋下面付近に相当する位置に発生したひび割れ部からの錆汁の発生が観察された（写真-2）。その後も鋼材腐食によるひび割れは進展し、腐食率 10%では引張鉄筋上面側付近にもひび割れと錆汁が観察され（写真-3），腐食率 20%では腐食

プレストレス導入前を起点とした通電期間中のコンクリート表面のひずみの変化を図－9 に示す。下縁側では通電初期に鋼材腐食によって圧縮力が作用したと考えられる。その後、写真－2 に示した明確なひび割れが観察された腐食度 1% (通電期間 3.5 日頃) にひずみが引張側に転じている。このとき、ひび割れ発生によって応力解放となった場合、前掲の図－8 に示したプレストレスによる下縁の圧縮応力 ( $26.7\text{N/mm}^2$ ) と表－1 に示したコンクリートの静弾性係数 ( $31.8\text{kN/mm}^2$ ) から計算される解放されたひずみは約  $840\mu$  となり、ひずみの変化量はその値を超過したため、下縁に作用していたプレストレスは消失した蓋然性が高い。以降は、ひずみゲージ貼付箇所のかぶりコンクリートの浮き・はく離により縁が切れていることや、下縁が電解液を含む吸水スポンジとの接触面であることから計測値の信頼性は低い。一方、上縁では下縁の欠損に伴う反り返りから引張力が作用したと推察される。ひずみが約  $210\mu$  を超過した際に、上縁では引張ひび割れが発生し、ひずみゲージ貼付箇所のコンクリートはひずみのピーク (通電期間 58 日頃) 以降、応力解放によりひずみが減少したと考えられる。

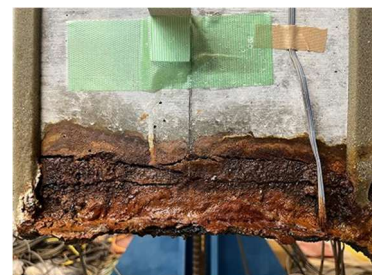
写真-4 電食範囲の外観（腐食率 20%）

生成物による変色が顕著となった（写真－4）。最終的には腐食率30%となる直前で桁下面コンクリートが剥離し、桁が反り返ったことから上縁側の曲げひび割れが発生し（写真－5）、回路が絶たれて通電不可となったことで電食試験を終了した。
