# 報告 沿岸部におけるコンクリート道路橋の下部構造の塩害劣化の特徴に関する検討

**要旨:** 本報告では、沿岸部のコンクリート道路橋の下部構造の表面変状や塩化物イオン浸透状況、鉄筋の腐食状態を調査し、下部構造の塩害劣化の特徴について検討した。この結果、上部構造よりにもかぶり大きい下部構造においても、コンクリート内部に浸透した塩化物イオンの影響で最外縁鉄筋が腐食し、鉄筋付近でコンクリート表面と平行方向に剥離状のひび割れが進展することによって、かぶりコンクリートの浮きが生じた事例が確認された。また、この変状はコンクリート表面に兆候が表れにくいため、定期点検ではかぶりコンクリートの変状の有無や塩化物イオン浸透状況を適切に把握することが重要であることが分かった。

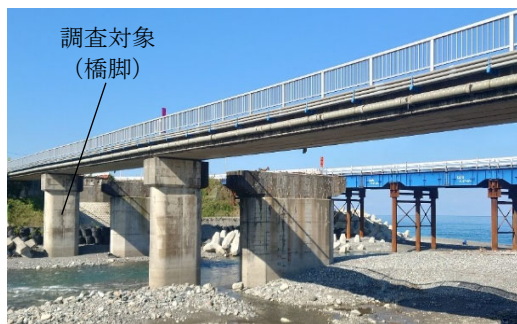
写真-1 橋梁全景 (A 橋)

調査対象は、日本海の沿岸部に位置するコンクリート道路橋（A 橋、B 橋）の下部構造である。A 橋は、1996 年に竣工し、調査時点で 27 年が経過した橋梁である。B 橋は、1971 年に竣工し、調査時点で 52 年が経過した橋梁である。両橋とも、日本海の沿岸部の海岸線から 100m までの範囲に位置しており、現行の道路橋示方書では最も厳しい塩害対策区分で供用されてきた。

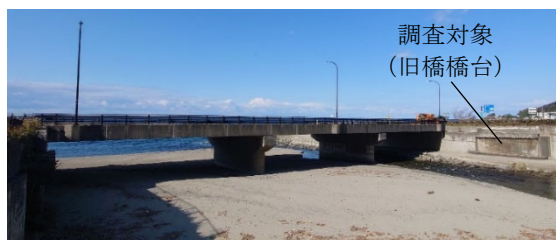
写真-3 橋梁全景 (B 橋)

次に、B 橋の橋梁全景を写真-3 に、調査箇所を写真-4 に示す。写真-4 に示すとおり、調査対象は撤去済みの旧橋橋台であり、B-1、B-2 の 2 か所で調査を行った。

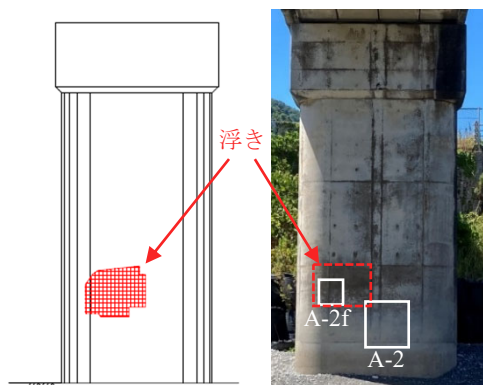
図-1 定期点検で確認された浮き (A-2・A-2f)

A 橋の橋梁全景を写真-1 に、調査箇所を写真-2 に示す。写真-2 に示すとおり、対象橋脚西側の A-1 と、同一橋脚東側の A-2、A-2f の計 3 か所で調査を行った。また、A 橋では 2019 年度の定期点検において下部構造の一部で約 1.9m<sup>2</sup> の浮きの変状が確認されていた。このため、浮きが確認された範囲と他の範囲における鉄筋の

状態を確認するために、浮きの範囲内 (A-2f) と浮きの範囲外 (A-2) において鉄筋の腐食状態の調査を行った。

図-1にA橋の定期点検で確認された浮きの範囲、図-2にA橋の赤外線カメラの撮影結果を示す。A橋では、近接目視でひび割れ等の外観の変状は確認されなかった。点検ハンマーによる打音の確認では、A-1、A-2付近に異常は見られなかったが、図-1に示すA-2fの周囲で浮きによるものと思われる鈍い音が確認された。また、赤外線カメラの撮影結果では、A-2付近に異常は見られなかったが、図-2に示すとおり、A-2fの周囲においてコンクリート表面の温度が周囲より0.5～1.0℃ほど高くなっていた。コンクリート内部に存在する浮きの影響によるものと推測される。

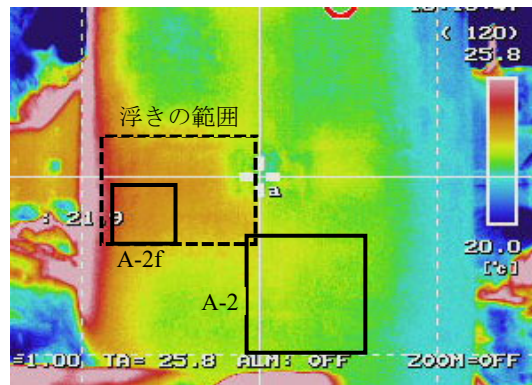
図-2 赤外線カメラの撮影結果 (A-2・A-2f)

前述のとおり過去の定期点検で浮きが確認されていた A 橋では、浮きの有無や範囲を確認するために、赤外線カメラを用いて A-2f と A-2 を含む範囲のコンクリートの表面温度を可視化した画像を撮影した。

れがコンクリート表面と平行方向に進展して剥離ひび割れとなる場合があるため、コンクリート表面に兆候が表れにくいという特徴がある。このため、定期点検の際には、外観目視だけでなく打音調査や赤外線カメラ等の複数の方法を併用し、かぶりコンクリートの異音や温度変化等の変状を検知することが重要であると考えられる。

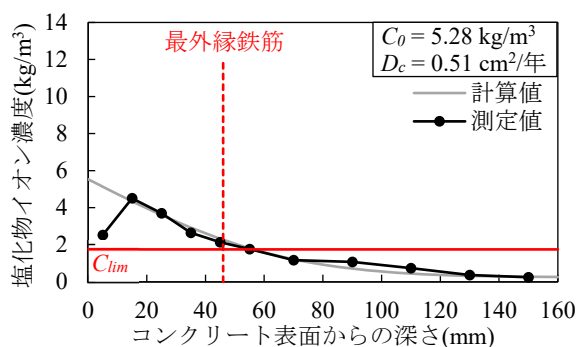
図-3 塩化物イオン濃度の測定結果 (A-1)

各調査地点の塩化物イオン濃度の測定結果を図-3～図-6に示す。これらの図では、塩化物イオン濃度の測定値に加えて、式(1)による塩化物イオン濃度の分布、見掛けの拡散係数、表面塩化物イオン濃度の計算値を示した。A-1とA-2の最表層の塩化物イオン濃度の値は、中性化の影響が疑われたため除外したうえで計算を行った。

図-3～図-6には、最外縁鉄筋の実かぶりの測定結果も示した。同一橋脚のA-1、A-2、A-2fで実かぶりが異なるが、当時の設計を踏まえると、施工時に鉄筋が躯体形状に対して傾いて設置されていた可能性がある。また、前述のとおりA-2fでは浮きの影響により塩化物イオン濃度測定用の試料を採取できなかったため、A-2と併せて実かぶりの測定結果を示した。B-2では実かぶりの測定を行っていないため測定結果を示していない。

図-3と図-4によると、A橋では、A-1とA-2fにおいて鉄筋位置の塩化物イオン濃度が腐食発生限界塩化物イオン濃度を上回っていたが、A-2では下回っていた。また、図-5と図-6によると、B橋では、B-1における鉄筋位置の塩化物イオン濃度が腐食発生限界塩化物イオン濃度と同等となっていた。

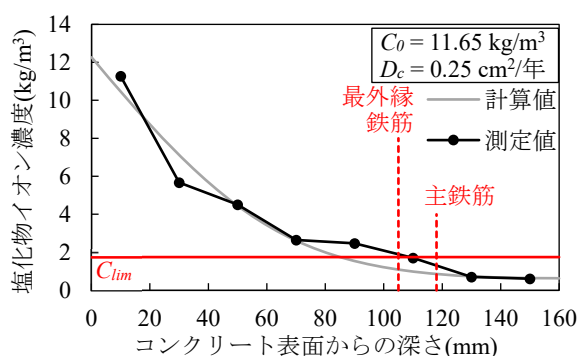
図-5 塩化物イオン濃度の測定結果 (B-1)

橋に比べてB橋で大きくなった。一方、見掛けの拡散係数の計算値はA橋に比べてB橋で小さくなった。これらの計算結果によると、両橋とも日本海の沿岸部で供用されてきたが、A橋に比べてB橋の塩害環境が厳しい可能性があること、A橋に比べてB橋のコンクリートの塩化物イオン浸透抵抗性が高い可能性があることが分かる。

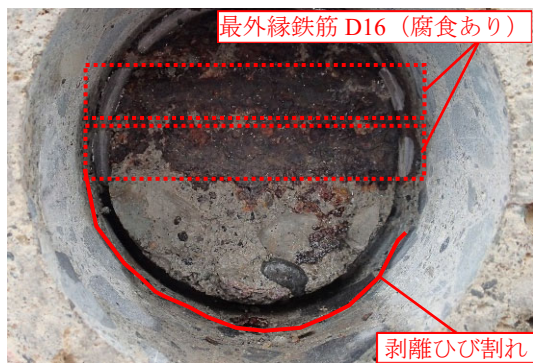
写真-5 鉄筋の腐食状態 (A-1)

A橋の鉄筋腐食状態を写真-5～写真-7に示す。最外縁鉄筋は水平方向の帯鉄筋であり、間隔はA-1付近で平均186mm、A-2、A-2f付近で平均196mmである。A-1とA-2fでは最外縁鉄筋の腐食が確認されたが、A-2では腐食は確認されなかった。この傾向は、前述した鉄筋位置の塩化物イオン濃度と腐食発生限界塩化物イオン濃度の関係と一致する。また、A-1とA-2fでは、コンクリート内部の最外縁鉄筋の周囲のコンクリートにひび割れが見られた。前述のとおり、外観変状の調査ではコンクリート表面にひび割れは確認されなかったが、コンクリート内部では最外縁鉄筋付近においてコンクリート表面と平行方向に剥離状のひび割れが進展していた。このひび割れ（以下、剥離ひび割れ）がかぶりコンクリート内部で進展することによって、図-1に示したA-2f付近の浮きが生じたと考えられる。また、A-1では、打音による調査で異常は見られなかったが、A-2f付近と同様に鉄筋腐食と剥離ひび割れが生じていることから、将来的には浮きに進展する可能性があると考えられる。

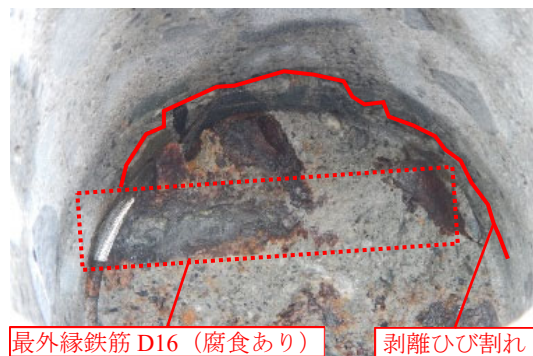
写真-7 鉄筋の腐食状態 (A-2f)

A橋の鉄筋腐食状態と塩化物イオン浸透状況を比較すると、前述のとおり、塩化物イオン濃度が腐食発生限界を超過していたA-1とA-2fの最外縁鉄筋において腐食が生じていた。また、同箇所においてかぶりコンクリートに剥離ひび割れが生じていた。従って、A橋では、塩化物イオンの浸透に起因する鉄筋腐食により、かぶりコンクリートの剥離ひび割れが生じたと考えられる。

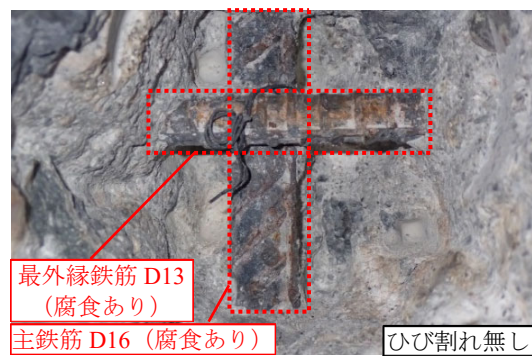
写真-8 鉄筋の腐食状態 (B-1)

B橋の鉄筋腐食状態を写真-8に示す。B-1付近の最外縁鉄筋の間隔は平均298mmである。B-1では、最外縁鉄筋である帯鉄筋と主鉄筋のどちらも表面に軽微な腐食が確認されたが、A橋と異なり、かぶりコンクリートに剥離ひび割れ等の変状は見られなかった。A橋に比べてB橋の最外縁鉄筋の腐食の程度が軽微だったことや、最外縁鉄筋の鉄筋間隔が大きいことが原因として考えられる。

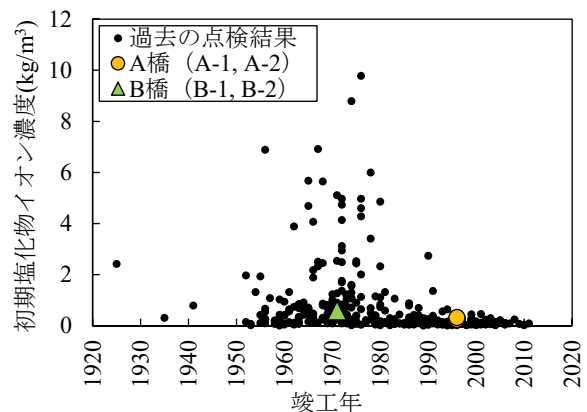
図-8 初期塩化物イオン濃度の比較結果

過去の点検結果との比較を行うために、「コンクリート橋の塩害に関する特定点検要領（案）」<sup>9)</sup>に基づく点検が行われたコンクリート道路橋の下部構造の分析結果<sup>10)</sup>と本報告の調査結果を比較する。初期塩化物イオン濃度、表面塩化物イオン濃度、見掛けの拡散係数の比較結果を図-8～図-10に示す。

A 橋については、過去の点検結果の傾向と比較して初期塩化物イオン濃度、表面塩化物イオン濃度に明確な差は見られなかった。一方、見掛けの拡散係数は、図-10に示す過去の点検結果や土木学会コンクリート標準示方書<sup>11)</sup>の推定式より算出した拡散係数（水セメント比を 55%と仮定）と比較して、大幅に大きくなっていた。初期塩化物イオン濃度や表面塩化物イオン濃度が大きくない場合でも、かぶりコンクリートの品質が低く、見掛けの拡散係数が大きいと、竣工から 27 年の段階で塩化物イオンの浸透に起因する鉄筋腐食が生じることがあると考えられる。

一方、B 橋については、過去の点検結果の傾向と比較して初期塩化物イオン濃度、表面塩化物イオン濃度に明確な差は見られなかった。また、見掛けの拡散係数も A 橋と比較して小さい値となっており、過去の点検結果の値と同程度であった。しかし、竣工から 50 年以上経過したことにより、最外縁鉄筋の鉄筋位置の塩化物イオン濃度が腐食発生限界塩化物イオン濃度と同等となり、鉄筋の表面に軽微な腐食が生じていたと考えられる。
